**“EVALUASI STUDI KELAYAKAN PASAR AL-MAHIRAH
KOTA BANDA ACEH DENGAN SNI 8152-2015”**

TUGAS AKHIR

**RIZKI WAHYUDI
NIM. 170701146**

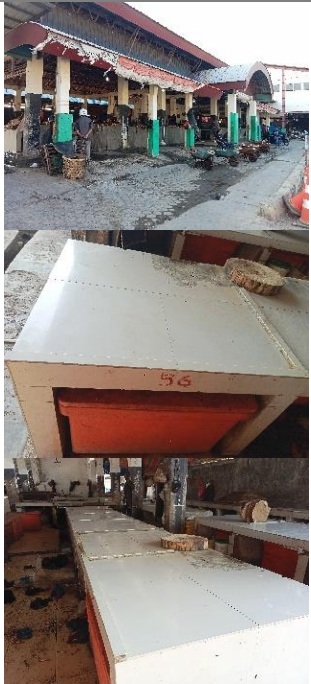
Tabel 4.3 Los/Lapak pada Gedung Pasar III (Pasar Unggas/Ayam)

<p>Ruang dagang/los/lapak memiliki dimensi minimal 2 M² (SNI 8152-2015).</p>	<p>Ruang dagang berupa los/lapak berdimensi 120 cm x 100 cm atau 1,2 M².</p>	<p>Fasilitas tersedia tetapi tidak memenuhi standar teknis dari SNI 8152-2015 karena dimensi yang ditetapkan untuk los/lapak pada jenis pasar tipe 1 minimal 2 M² (SNI 8152-2015). Sedangkan yang tersedia pada kondisi eksisting adalah 1,2 M².</p>	<p>Cukup</p>	<p>Pembuatan los/lapak yang berbentuk modular sesuai ukuran luasan Los minimal 2 m², dan sebaiknya setiap pengadaan renovasi bangunan, bagian los harus diperhatikan dan direnovasi apabila terdapat banyak kerusakan, karena ini salah satu bagian vital dalam jual beli masyarakat. Sebaiknya juga diterapkan SOP terkait perawatan dan kebersihan pada area pasar dengan baik guna terawatnya fasilitas yang tersedia dalam jangka waktu yang lebih lama.</p>

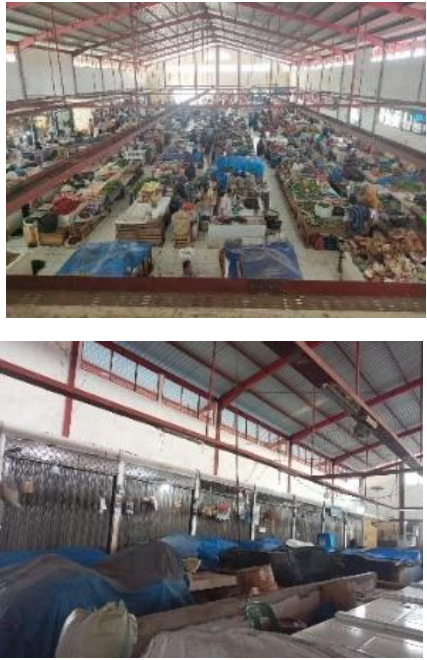
<p>Ruang dagang/los/lapak memiliki dimensi minimal 2 M² (SNI 8152-2015).</p>	<p>Ruang dagang berupa los/lapak berdimensi 120x100 cm atau 1,2 M².</p>	<p>Fasilitas tersedia, tetapi tidak sesuai dengan kriteria penilaian SNI 8152-2015 yang menetapkan 2 M² untuk minimal luasan area dagang/los yang harus dipenuhi, sedangkan los dalam gedung ini hanya memiliki dimensi 1,2 M²</p>	<p>Cukup</p>	<p>Berdasarkan hasil analisis, ruang dagang sudah sesuai dengan standar. oleh karena itu peneliti tidak memberikan rekomendasi secara dimensional terhadap los pada pasar daging, namun secara visual, los perlu dilakukan renovasi karena beberapa meja penjual terlihat sudah rusak, beberapa keramik juga ada yang terbongkar.</p>

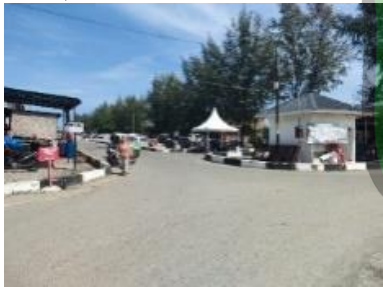
Tabel 4.11 akses masuk dan keluar kendaraan

<p>Tersedia secara terpisah (SNI 8152-2015).</p>	<p>Tersedia secara terpisah.</p>	<p>Secara keseluruhan akses keluar masuk kendaraan sudah sangat memadai digunakan oleh para pengguna.</p>	<p>Baik</p>	<p>Perlunya penambahan untuk rambu-rambu yang lebih lengkap sesuai dengan fungsi bangunannya masing-masing, Pada arah masuk dan keluar site sebaiknya dibangun gapura dengan penamaan arahnya yang lebih besar, karena masih banyak pengguna baru yang masih bingung arah masuk dan keluar yang sebenarnya.</p>

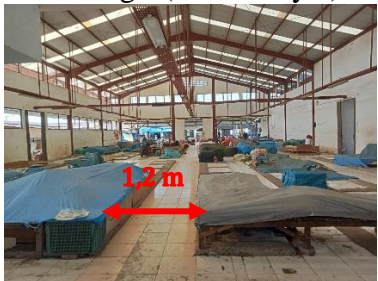
Tabel 4.12 lebar koridor/gangway

<p>Tersedia dan minimal dengan dimensi 1,8 m (SNI 8152-2015).</p>	<p>Tersedia</p>	<p>Tersedia, tetapi dalam lokasi hanya tersedia 1,2 m.</p>	<p>Cukup</p>	<p>Perlunya dilakukan renovasi peluasan area koridor/gangway minimal sebesar 0,6 m lagi guna untuk tercapainya kriteria yang sudah di tentukan SNI 8152-2015.</p>
<p>Gedung II (Pasar daging)</p>

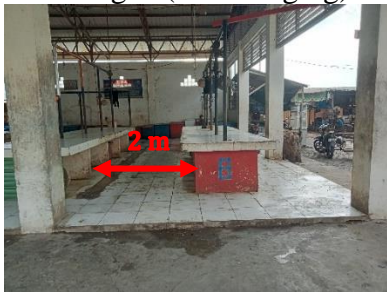
<p>Tersedia dan minimal dengan dimensi 1,8 m (SNI 8152-2015).</p>	<p>Tersedia</p>	<p>Tersedia dan dimensinya lebih dari yang ditentukan dalam SNI yaitu 1,8 m sedangkan dilokasi tersedia 2 m.</p>	<p>Baik</p>	<p>Perlunya direnovasi penambahan parit kecil disekitar meja/koridor atau perlunya ditambahkan kemiringan lantai guna mengatasi genangan air di area koridor dijam-jam sibuk pasar.</p>

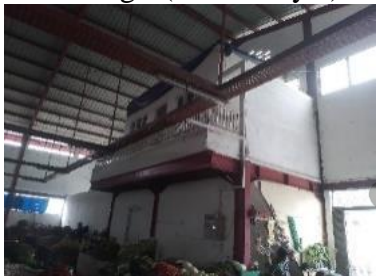
Tabel 4.13 Kantor pengelola

Tersedia dan berada didalam lokasi pasar (SNI 8152-2015).	Tersedia	Tersedia dalam lokasi pasar, tetapi tidak difungsikan	Cukup	Perlunya dilakukan renovasi dan pengoperasian ruang agar tidak terbengkalai dan dapat difungsikan dengan baik.
<p>Gedung II (Pasar daging) (Tidak ada dokumentasi)</p>	Tersedia dan berada didalam lokasi pasar (SNI 8152-2015).	Tidak tersedia	Tidak tersedia	Buruk	Perlunya penambahan ruang pengelola pada gedung II guna untuk terakomodirnya proses pengawasan jual beli dalam gedung tersebut.

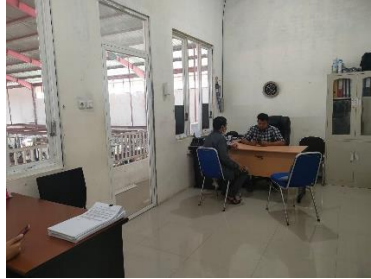
<p>Tersedia dan berada didalam lokasi pasar (SNI 8152-2015).</p>	<p>Tersedia</p>	<p>Tersedia dan difungsikan.</p>	<p>Baik</p>	<p>Ruang sudah difungsikan dengan baik, tetapi perlu dilakukan sedikit renovasi untuk akses menuju ke ruang tersebut karena rusak.</p>

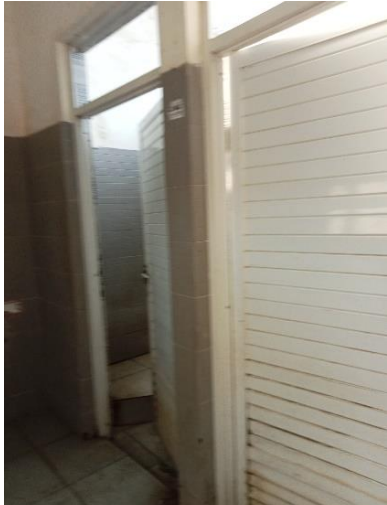
Tabel 4.15 Toilet

<p data-bbox="629 504 943 703">Minimal 4 toilet pria dan 4 toilet wanita pada setiap gedung pasar (SNI 8152-2015).</p>	<p data-bbox="949 504 1099 539">Tersedia</p>	<p data-bbox="1106 504 1435 751">Tersedia, dalam eksisting lokasi hanya tersedia 2 toilet untuk pria dan 2 toilet untuk perempuan.</p>	<p data-bbox="1442 504 1637 539">Cukup</p>	<p data-bbox="1644 504 2004 874">Harus dilakukan renovasi penambahan jumlah toilet sebanyak 2 untuk pria dan 2 untuk perempuan lagi untuk gedung ini, agar tercapainya kriteria penilaian berdasarkan standar yang ditetapkan SNI 8152-2015.</p>

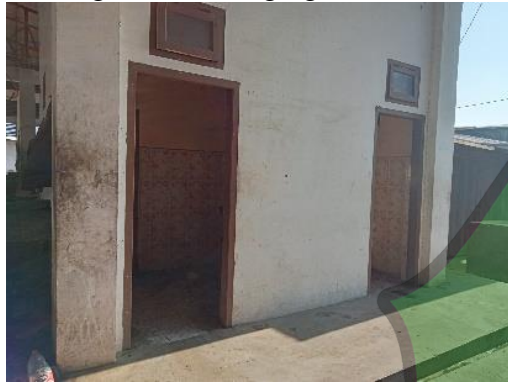
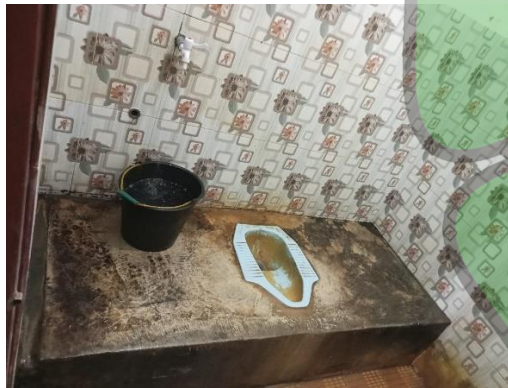
Gedung II (Pasar daging)

Minimal 4 toilet pria dan 4 toilet wanita pada setiap gedung pasar (SNI 8152-2015).

Setiap toilet memiliki jamban leher angsa dan dilengkapi dengan wadah penampung air.

Baik

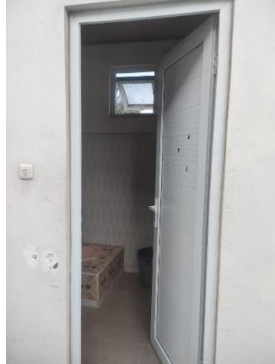
Gedung IV (Pasar sayur memuat)

Minimal 4 toilet pria dan 4 toilet wanita pada setiap gedung pasar (SNI 8152-2015).

Tersedia

Tersedia, akan tetapi hanya tersedia 1 untuk pria dan 1 untuk wanita dan toilet ini masih difungsikan hingga sekarang.

Cukup

Harus dilakukan renovasi penambahan jumlah toilet sebanyak 3 untuk pria dan 3 untuk perempuan lagi untuk gedung ini, agar tercapainya kriteria penilaian berdasarkan standar yang ditetapkan SNI 8152-2015.

Sebaiknya dalam toilet juga dilengkapi dengan tongsampah kecil, sabun dan brush untuk membersihkan jamban sewaktu-waktu.

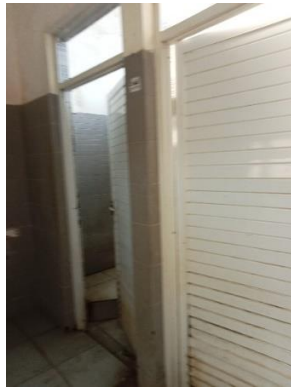
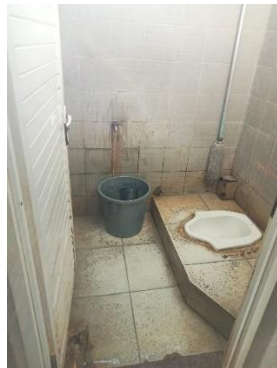
Gedung VI (Pasar ikan)

Minimal 4 toilet pria dan 4 toilet wanita pada setiap gedung pasar (SNI 8152-2015).

Tersedia

Tersedia, akan tetapi hanya tersedia 1 untuk pria dan 1 untuk wanita dan toilet ini masih difungsikan hingga sekarang.

Cukup

Setiap toilet memiliki jamban leher angsa dan dilengkapi dengan wadah penampung air.

Harus dilakukan renovasi penambahan jumlah toilet sebanyak 3 untuk pria dan 3 untuk perempuan lagi untuk gedung ini, agar tercapainya kriteria penilaian berdasarkan standar yang ditetapkan SNI 8152-2015.

Sebaiknya dalam toilet juga dilengkapi dengan tongsampah kecil, sabun dan brush untuk membersihkan jamban sewaktu-waktu.

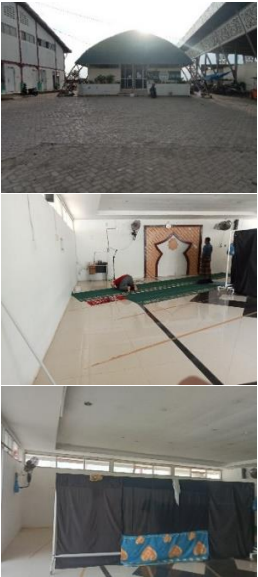
Dokumentasi	Persyaratan Teknis	Kondisi Eksisting	Analisis	Penilaian	Rekomendasi Peneliti
Musalla

Minimal 2 ruang. (SNI 8152-2015).	Tersedia	Tersedia 2 ruang, terdiri dari saf laki-laki dan saf perempuan.	Baik	Tidak ada rekomendasi

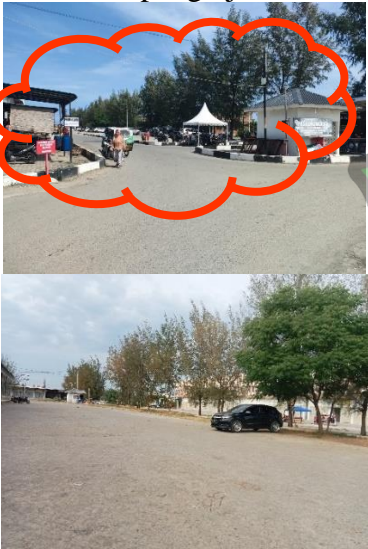
Dokumentasi	Persyaratan Teknis	Kondisi Eksisting	Analisis	Penilaian	Rekomendasi Peneliti
<p>Area penghijauan</p>

Tersedia(SNI 2015)	8152- Tersedia	Fasilitas sudah tersedia dalam lokasi pasar	Baik	Perlu dilakukan reboisasi karena lokasi dikategorikan masih terasa panas karena penghijauan yang tersedia dalam site tidak begitu banyak. Selain itu, lokasi banyak perkerasan pada area parkir.

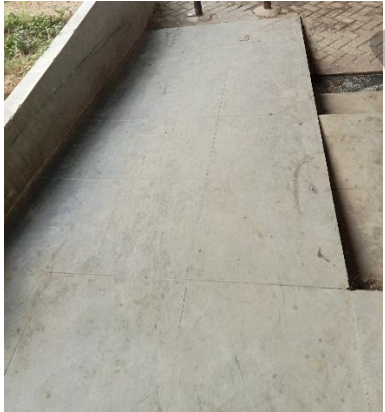
<p>Tersedia(SNI 8152-2015)</p>	<p>Tersedia</p>	<p>Fasilitas sudah tersedia dan bisa digunakan.</p>	<p>Baik</p>	<p>Perlu dilakukan renovasi penambahan akses disabilitas berupa ramp.</p>

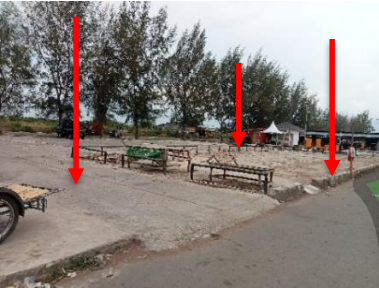
<p data-bbox="331 802 517 826">(Titik kumpul)</p>	Tersedia(SNI 8152-2015)	Tersedia	Fasilitas tersedia dan sudah difungsikan	Baik	Tidak ada rekomendasi.
