**KONDISI SEBARAN NISAN KUNO DI KAWASAN UJONG
PANCU ACEH BESAR TAHUN 2015-2021**

SKRIPSI

MUHAMMAD ALIFYA

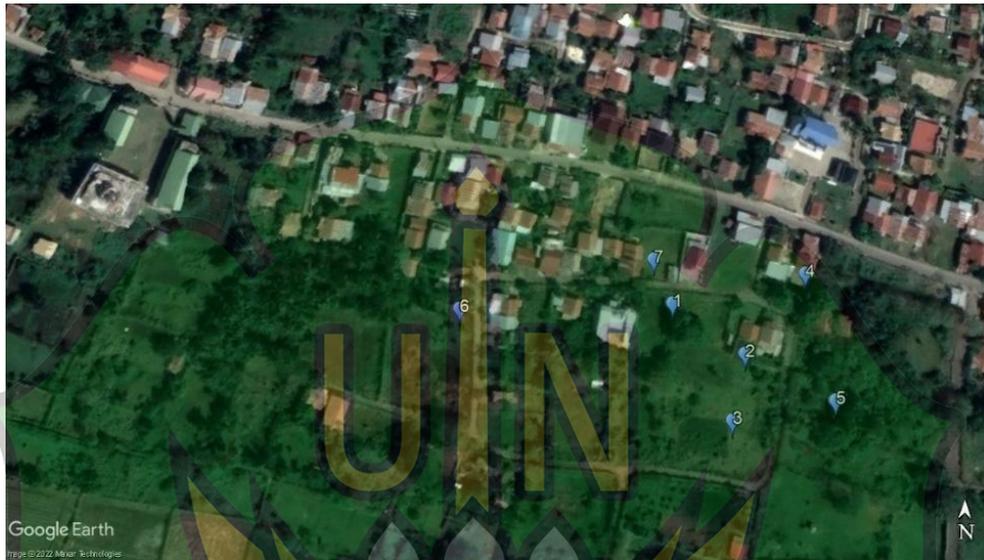
Foto 5.2. Sebaran nisan kuno di Gampong Meunasah Tuha, Aceh Besar. Titik sebaran tampak atas. (Sumber diolah dari Google Earth 6 Oktober 2022).

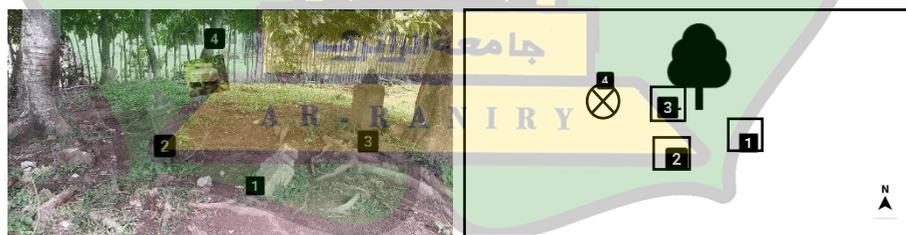
1. Kelompok nisan I

Foto 5.3. kondisi kelompok nisan I sebaran nisan kuno di Gampong Meunasah Tuha. Foto diatas diambil saat melakukan observasi lanjutan. (8 september 2022).

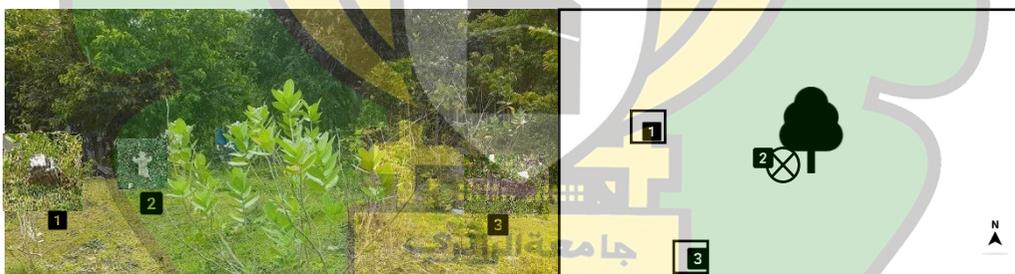
2. Kelompok nisan II

Foto 5.4 kondisi kelompok nisan II sebaran nisan kuno di Gampong Meunasah Tuha. Foto diatas diambil saat melakukan observasi lanjutan. (8 september 2022).

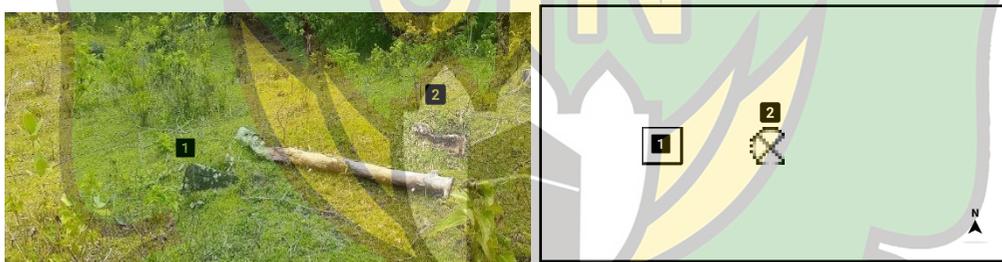
3. Kelompok nisan III

Gambar 5.5 kondisi kelompok nisan III sebaran nisan kuno di Gampong Meunasah Tuha. Foto diatas diambil saat melakukan observasi lanjutan. (8 september 2022).

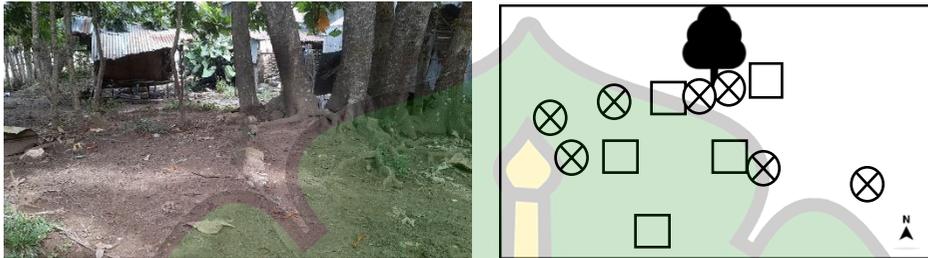
4. Kelompok nisan IV

Gambar 5.6 kondisi kelompok nisan IV sebaran nisan kuno di Gampong Meunasah Tuha. Foto diatas diambil saat melakukan observasi lanjutan. (8 september 2022).

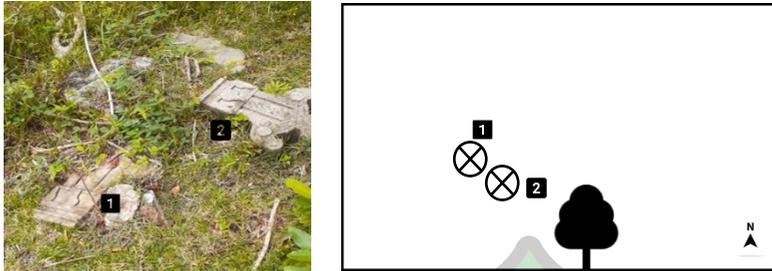
5. Kelompok nisan V

Foto 5.7 kondisi kelompok nisan V sebaran nisan kuno di Gampong Meunasah Tuha. Foto di atas diambil saat melakukan observasi pertama. (30 Agustus 2022).

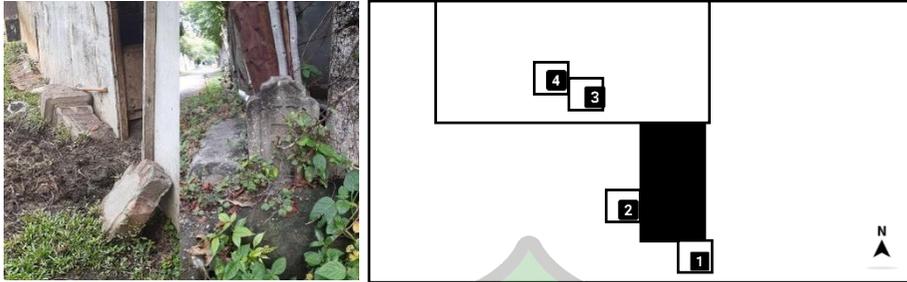
7. Kelompok nisan VII

Foto 5.9. kondisi kelompok nisan VII sebaran nisan kuno di Gampong Meunasah Tuha. Foto diatas diambil saat melakukan observasi lanjutan (30 Agustus 2022).

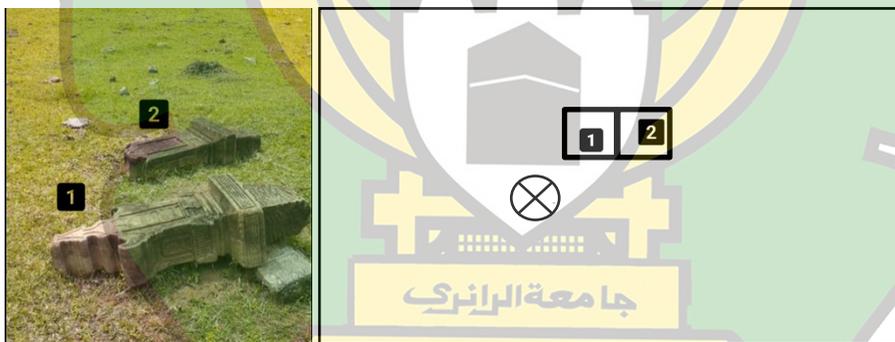
1. Kelompok nisan I

Foto 5.12. kondisi kelompok nisan I sebaran nisan kuno di Gampong Lamtutui. Foto diatas diambil saat melakukan observasi lanjutan. (Dok. Penulis, 1 September 2022).

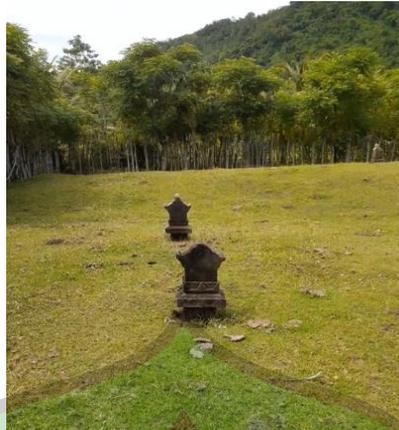
3. Kelompok nisan III

Foto 5.13. kondisi kelompok nisan III sebaran nisan kuno di Gampong Lamtutui. Foto diatas diambil saat melakukan observasi lanjutan. (Dok. Penulis, 1 September 2022).

Kelompok nisan UP/LT/MA/III/LOC II koordinat Lat. 5,5431433 Long. 95,2570003. Kelompok III berada tidak jauh dari kelompok nisan II. Secara geografis kelompok nisan III berada di dalam kebun warga. Bagian utara berbatasan dengan kelompok nisan II, selatan dengan kelompok nisan IV, timur dengan kebun warga, dan barat dengan kelompok nisan I.

Merujuk pada foto 5.15 Terdapat 2 nisan saling berhadapan. Kedua nisan dalam kondisi tegak, tidak ditemukan nisan lainnya pada kelompok III. Tidak ada kerusakan berarti pada nisan. Salah satu kelompok nisan telah patah bagian pucuk, kemungkinan besar setelah bagian ini patah, pemilik kebun menjadikan pucuk nisan ini tempat untuk mengasah parang karena terlihat aus pada bagian patahan tersebut.

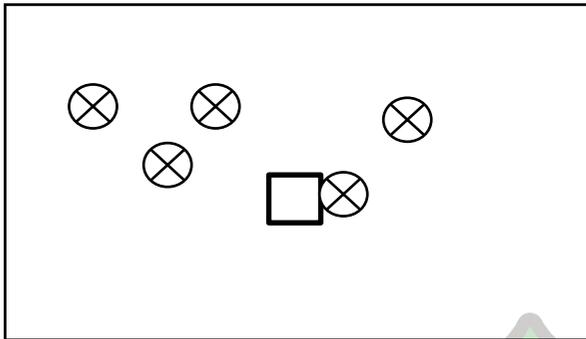
4. Kelompok nisan IV

Gambar 5.14. dena kondisi kelompok nisan IV di Gampong Lamtutui. (Dok. Penulis, 1 September 2022).

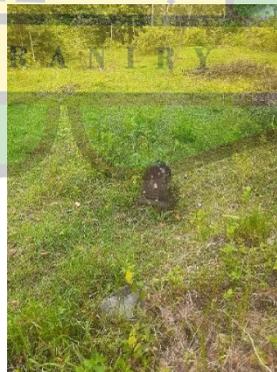
5. Kelompok nisan V

Foto 5.15. kondisi kelompok nisan V sebaran nisan kuno di Gampong Lamtutui. Foto diatas diambil saat melakukan observasi lanjutan. (Dok. Penulis, 1 September 2022).

Kelompok nisan V dengan kode UP/LT/MA/V koordinat Lat. 5.5430759 Long. 95°25,72,373. Secara geografis kelompok nisan ini berbatasan dengan rumah di Utara, jalan setapak di Selatan, kebun di Timur, dan kebun di Barat. Hanya ada 1 nisan di kelompok ini yang berada di luar gundukan. kondisi nisan terlihat tegak. Sebagian badan nisan telah patah, selain itu juga nisan terlihat berlumut, mengingat nisan berada di tempat terbuka, ketika cuaca lebih sering terik maka lumut yang tumbuh ketika hari lembab akan mati, sehingga nisan berubah warna menjadi kehitaman.

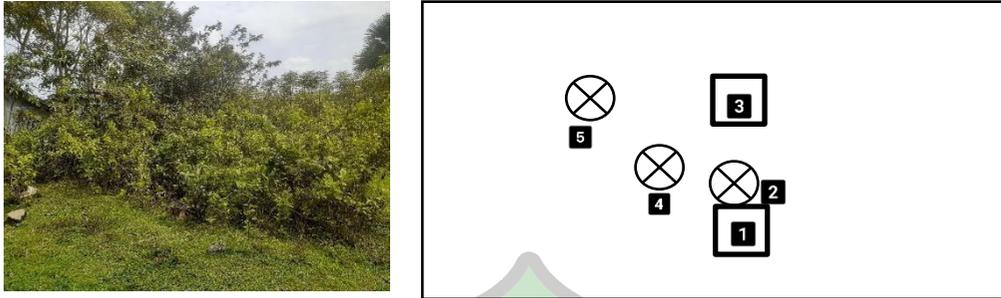
6. Kelompok nisan VI

Foto 5.16. kondisi kelompok nisan VI sebaran nisan kuno di Gampong Lamtutui. Foto diatas diambil saat melakukan observasi lanjutan. Nisan tidak tampak karena tertutupi oleh semak-semak. (Dok. Penulis, 1 September 2022).

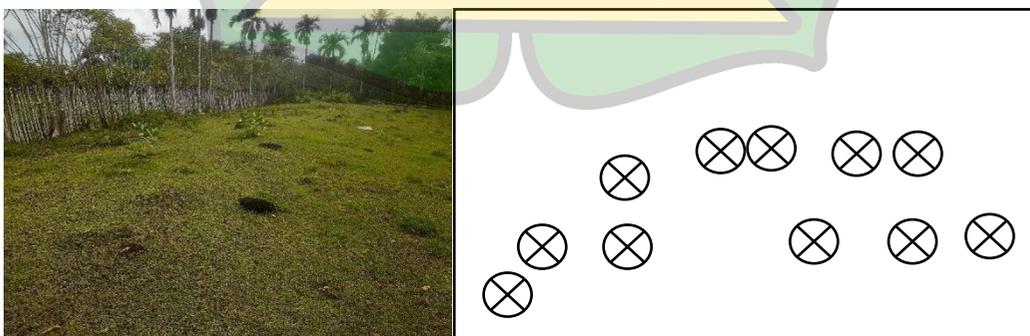
7. Kelompok nisan VII

Gambar 5.17. kondisi kelompok nisan VII sebaran nisan kuno di Gampong Lamtutui. Nisan tidak terlalu begitu jelas terlihat, karena kondisi nisan yang telah patah hanya tersisa kaki. (Dok. Penulis, 1 September 2022).

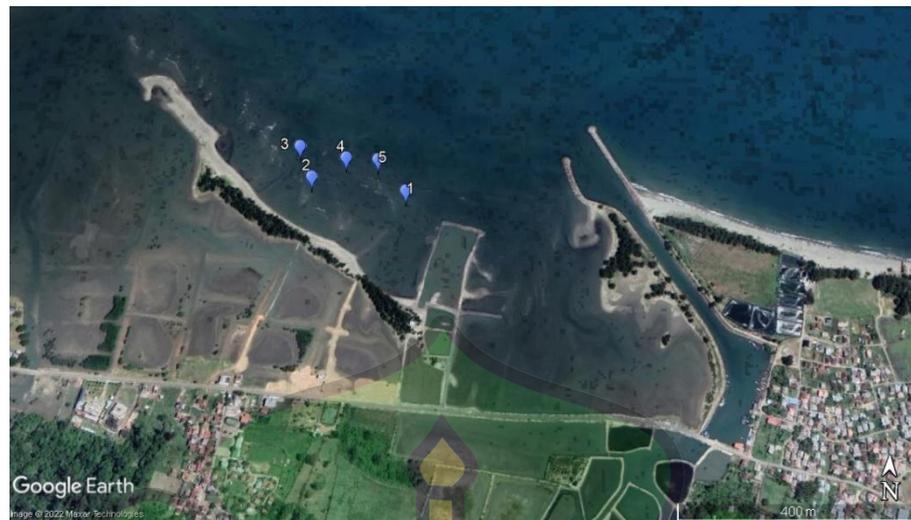
Kawasan sebaran nisan kuno selanjutnya adalah Gampong Lamguron. Merujuk pada foto 5.19 Nisan-nisan tersebar di kawasan ini tidak seperti nisan-nisan tersebar di kelompok sebelumnya yang berada di gundukan, tetapi nisan di Gampong Lamguron tergeletak begitu saja di atas tanah dengan kondisi nisan berpencar-pencar tidak pada posisinya. Hal ini disebabkan oleh faktor alam seperti abrasi yang terjadi secara terus menerus di bibir pantai. jika dilihat pada penelitian 2015 (Amir) sebelumnya ditemukan sekitar 6 kelompok nisan di Gampong Lamguron, tetapi berdasarkan hasil survey penulis menemukan 5 kelompok nisan. Mengingat kelompok nisan di lokasi ini berada di pasang surut air, maka perlu waktu yang sesuai untuk meninjau lokasi.

Gambar 5.18. Sebaran nisan kuno di Gampong Lamguron, Aceh Besar. Terlihat hanya ada dua sebaran nisan yang ditemukan. Titik sebaran tampak atas. (Dokumen penulis 6 Oktober 2022).

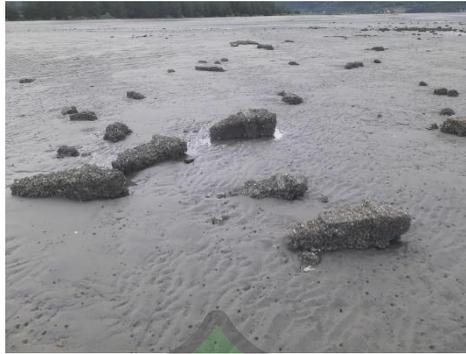
1. Kelompok nisan I

Kelompok nisan LG/MA/I koordinat Lat. 5,5482069 Long. 95,2482736. Terdapat 19 unit nisan. Kelompok nisan ini berbatasan dengan laut di utara, pulau pasir di selatan, tambak di timur, dan barat kelompok nisan 3. Kondisi nisan berserakan tidak beraturan. Kondisi kerusakan nisan pada kelompok ini yaitu patah, aus, tergeletak, dan dihinggapi tiram.

Mayoritas kerusakan nisan di kelompok ini seperti apa yang telah dijelaskan pada paragraf sebelumnya, baik nisan pertama maupun nisan terakhir. (lihat gambar 5.39) Pada penelitian terdahulu tahun 2015, Kemungkinan kelompok nisan ini merupakan kelompok nisan 4. Kondisi nisan terlihat seperti gambar di bawah tidak beraturan, dengan kondisi patah.

Gambar 5.19. kondisi kelompok nisan I sebaran nisan kuno di Gampong Lamguron. Terlihat nisan telah tergeletak akibat terus terkena ombak laut. Foto diatas diambil saat melakukan observasi lanjutan. (Dok. Penulis, 19 Agustus 2022).

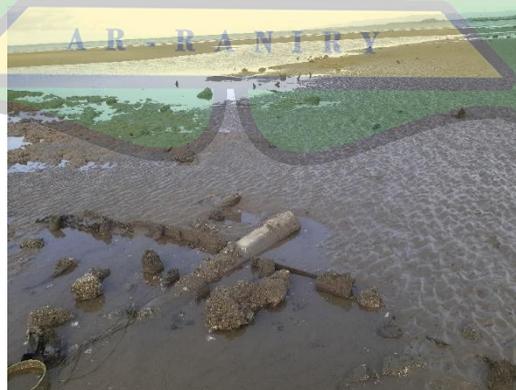
Nisan-nisan di kelompok II telah tergeletak. seluruh permukaan nisan tertutupi oleh tiram, ini akan mempercepat prose terjadinya aus di nisan.

Foto 5.20. kondisi kelompok nisan II sebaran nisan kuno di Gampong Lamguron. Terlihat nisan telah tergeletak akibat terus terkena ombak laut. Foto diatas diambil saat melakukan observasi lanjutan. (Dok. Penulis, 19 Agustus 2022).

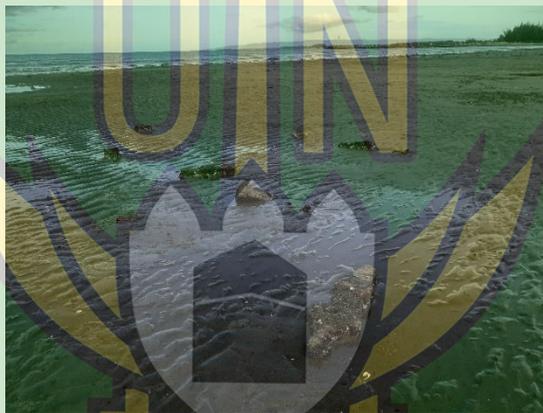
Kelompok nisan LG/MA/III koordinat Lat. 5,5482069 Long. 95,2482736. Kelompok III berada di utara kelompok nisan II. Secara geografis kelompok ini berbatasan dengan laut di utara, pulau pasir di selatan dan barat, dan laut di utara. Terdapat 3 nisan pada kelompok ini dengan kondisi telah patah dan berserakan. Di sekitar kelompok ini dapat ditemukan pecahan gerabah dan keramik. Kerusakan yaitu patah, organisme, tergeletak. terlihat foto 5.22 beberapa nisan telah patah dan tertutupi oleh tiram.

Gambar 5.21. kondisi kelompok nisan III sebaran nisan kuno di Gampong Lamguron. melakukan observasi lanjutan. (Dok. Penulis, 1 September 2022).

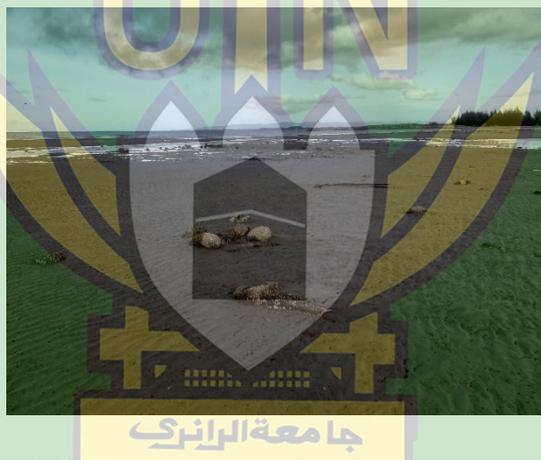
Kelompok terakhir berada sebelah timur kelompok nisan 4. Terdapat 3 nisan di kelompok V. Secara geografis kelompok V berbatasan dengan laut di utara, pulau pasir di selatan, dan kelompok nisan 5 di barat. Kondisi nisan di kelompok ini serupa dengan kelompok nisan sebelumnya tidak beraturan dan tergeletak di atas tanah. Pada kelompok ini terdapat nisan batu sungai.

Gambar 5.22. kondisi kelompok nisan V sebaran nisan kuno di Gampong Lamguron. melakukan observasi lanjutan. (Dok. Penulis, 1 September 2022).

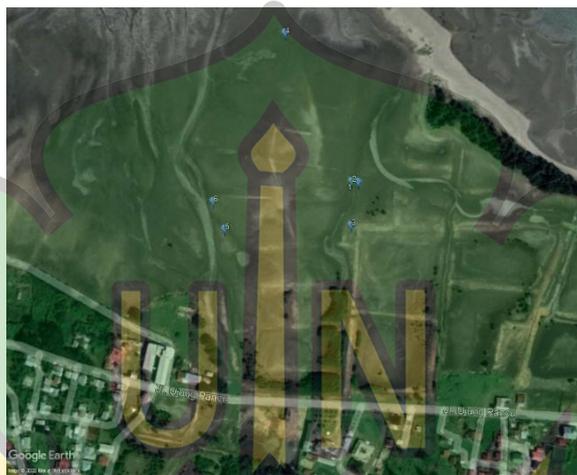
Sebaran nisan terakhir berada di Gampong Lambadeuk. Kawasan ini kondisi wilayahnya sama dengan di Gampong Lamguron, berada di pesisir. Nisan yang tersebar juga demikian, tidak berada pada gundukan tanah. Pada penelitian 2015 (Amir) ditemukan 6 kelompok nisan. Survei terbaru yang didapat, hanya ditemukan 3 dari 6 kelompok nisan 2015. Tetapi penulis menemukan kelompok nisan terbaru

yang tidak ditemukan pada penelitian 2015. Adapun kelompok nisan yang tidak ditemukan yaitu dengan kode UP/LB/AH/I, UP/LB/AH/V, UP/LB/AH/VI. Untuk membedakan dengan penelitian terdahulu, maka penulis akan menggunakan kode berbeda. berikut deskripsi kelompok nisan di lokasi ini.

Gambar 5.23. Sebaran nisan kuno di Gampong Lambadeuk, Aceh Besar. Titik sebaran tampak atas. (Dokumen penulis 6 Oktober 2022).

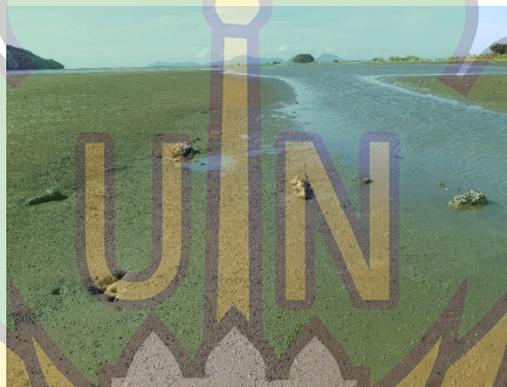
kelompok nisan 2 dengan kode UP/LB/MA/II. Secara geografis kelompok nisan ini berbatasan dengan kelompok nisan I di timur, kelompok nisan III di selatan, utara aliran air, dan sungai di barat. Terdapat 2 nisan di kelompok ini. Kondisi nisan tergeletak di tanah secara tidak beraturan. 1 nisan dalam keadaan utuh sedangkan sisanya dalam keadaan patah terpisah dengan bagian kakinya. Sekitar nisan ini terdapat pecahan gerabah dan keramik

Gambar 5.24. kondisi kelompok nisan II sebaran nisan kuno di Gampong Lambadeuk. Terlihat nisan posisi nisan tidak beraturan. Foto diatas diambil saat melakukan observasi lanjutan. (Dok. Penulis, 04 September 2022).

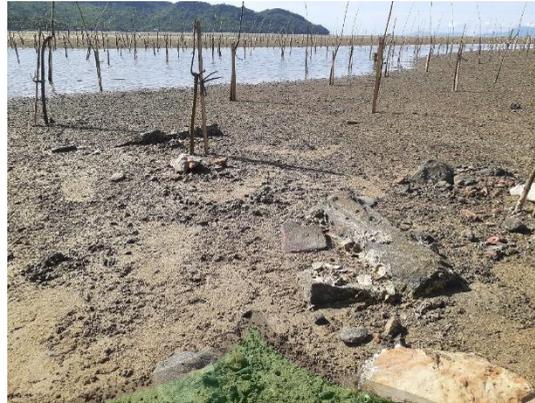
Tidak jauh dari kelompok nisan ke 2 sebelah selatan, terdapat kelompok nisan 3 dengan kode UP/LB/MA/III. Secara geografis kelompok ini berbatasan dengan kelompok nisan I dan II di bagian utara kemudian berbatasan dengan kumpulan mangrove di sebelah selatan. Terdapat 2 nisan pada kelompok ini dalam kondisi tergeletak. ± 3 meter ke arah timur terdapat satu nisan dalam kondisi tergeletak dan patah. ± 90 -meter ke arah barat dari kelompok nisan III dapat ditemukan satu nisan dalam kondisi tergeletak dan utuh.

Gambar 5.25. kondisi kelompok nisan III sebaran nisan kuno di Gampong Lambadeuk. Terlihat nisan telah tergeletak. Foto diatas diambil saat melakukan observasi lanjutan. (Dok. Penulis, 04 September 2022).

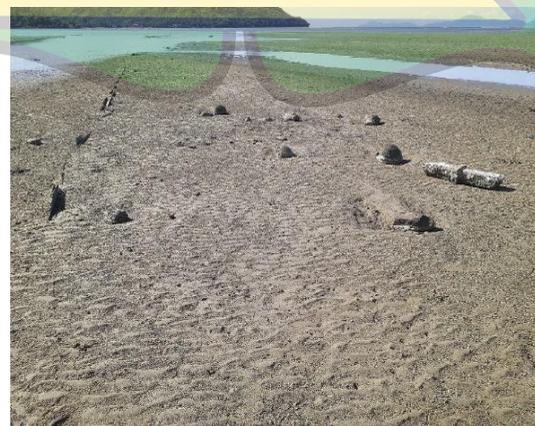
. Kelompok nisan 4 dengan kode UP/LB/MA/IV \pm 200 m berada sebelah utara dari nisan sebelumnya. Secara geografis kelompok nisan ini berbatasan dengan laut di bagian utara, selatan jalan gampong, timur dataran pasir, dan barat dengan sungai. Terdapat 2 nisan di kelompok ini dengan kondisi tergeletak dan patah. Nisan ke 1 patah pada bagian sayap kiri, kemudian pada nisan ke 2 hanya menyisakan bagian badan nisan saja. Selain nisan kuno, juga terdapat nisan batu sungai pada kelompok ini.

Gambar 5.26. kondisi kelompok nisan IV sebaran nisan kuno di Gampong Lambadeuk. Foto diatas diambil saat melakukan observasi lanjutan. (Dok. Penulis, 04 September 2022).

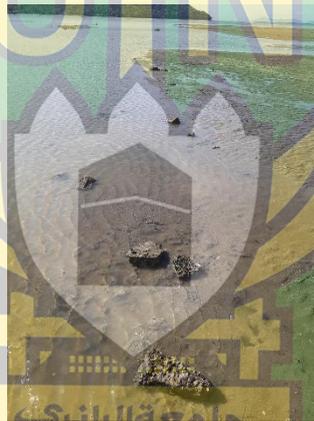
5. Kelompok nisan V

Kelompok nisan 5 dengan kode UP/LB/MA/V. kelompok ini terdapat 6 nisan dalam kondisi tergeletak. Secara geografis kelompok nisan V berbatasan dengan aliran sungai di sebelah barat, dengan sungai di utara, selatan kelompok IV. Kondisi nisan keseluruhan telah patah, posisi nisan tidak beraturan. Berdasarkan penelitian terdahulu, kelompok nisan ini tidak disertakan pada kelompok nisan di Gampong Lambadeuk.

Gambar 5.27. kondisi kelompok nisan V sebaran nisan kuno di Gampong Lambadeuk. sungai. Foto diatas diambil saat melakukan observasi lanjutan. (Dok. Penulis, 04 September 2022).

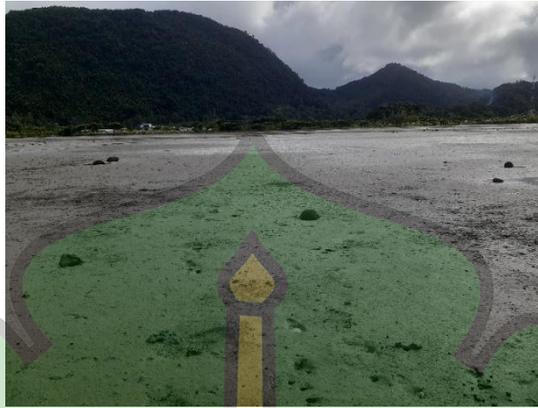
nisan kedua, juga hanya menyisakan badan. Pada penelitian terdahulu penulis juga tidak menyertakan kelompok nisan ini.

Foto 5.28. kondisi kelompok nisan VI sebaran nisan kuno di Gampong Lambadeuk. Foto diatas diambil saat melakukan observasi lanjutan. (Dok. Penulis, 04 September 2022).

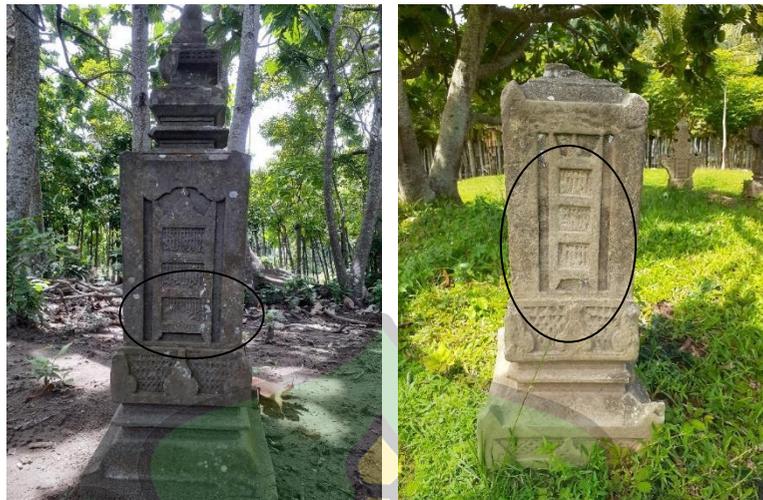
Foto 5.29. Terlihat nisan telah aus (kanan) dan keropos (kiri) akibat paparan sinar matahari dan hembusan angin. (Dok. Penulis, 04 September 2022).

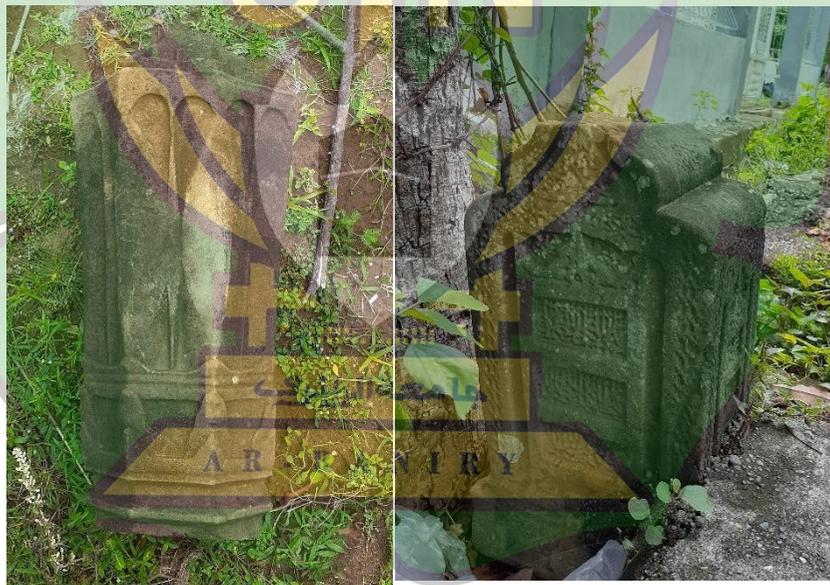
Diantara kerusakan nisan karena vandalisme terdapat pada nisan kedua di kelompok nisan ke XIX, permukaan nisan telah aus akibat dijadikan asahan parang oleh pemilik kebun. Ditemukan juga nisan yang dijadikan sebagai pembatas tanah oleh pemilik kebun, nisan ini berada di Meunasah Tuha kelompok nisan ke VII.

Foto 5.30. nisan bekas asahan parang (kiri) dan nisan yang dijadikan pembatas tanah (kanan).
(Dok. Penulis, 04 September 2022).

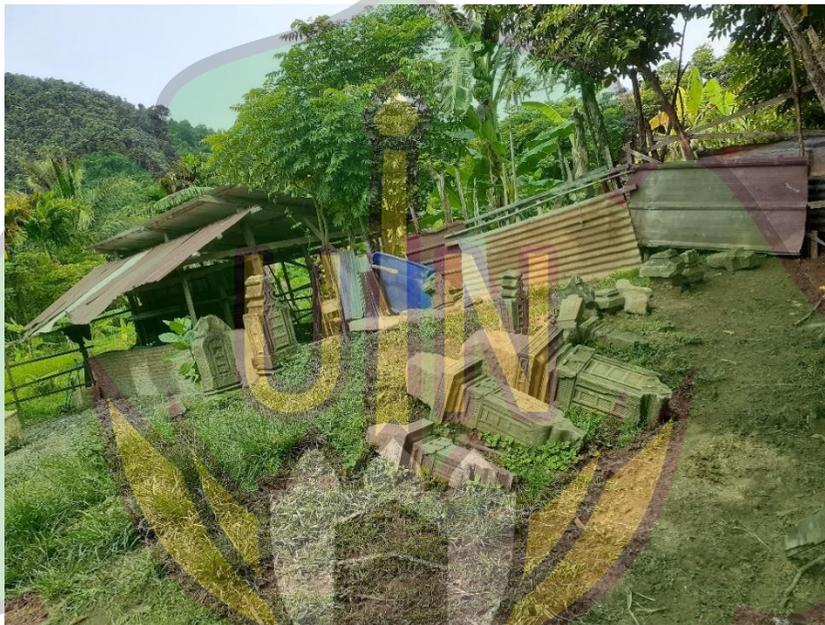
1. Kelompok Nisan I

Foto 1. Kondisi nisan kelompok I di Lamtutui (16 September 2022).

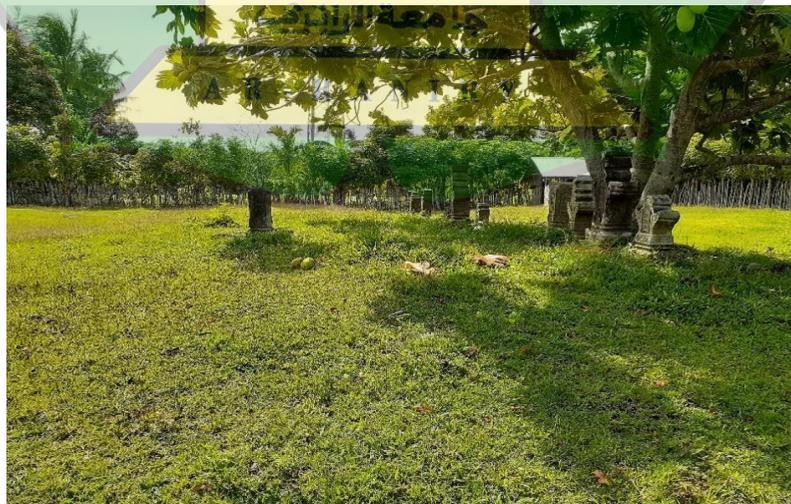
2. Kelompok Nisan II

Foto 2. Kondisi nisan kelompok II di Lamtutui (16 September 2022).

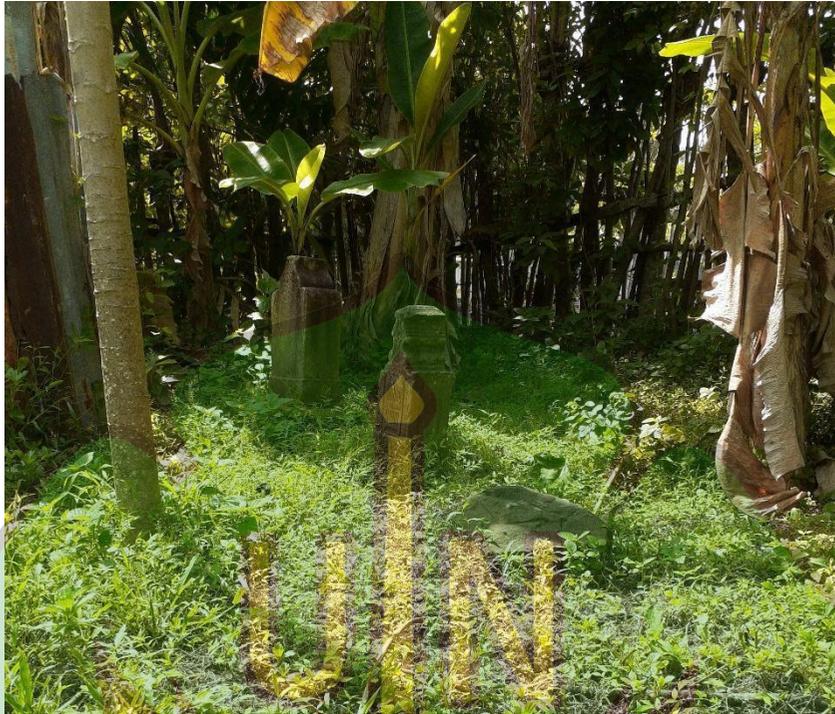
3. Kelompok Nisan IV

Foto 3. Kondisi nisan kelompok IV di Lamtutui (16 September 2022).

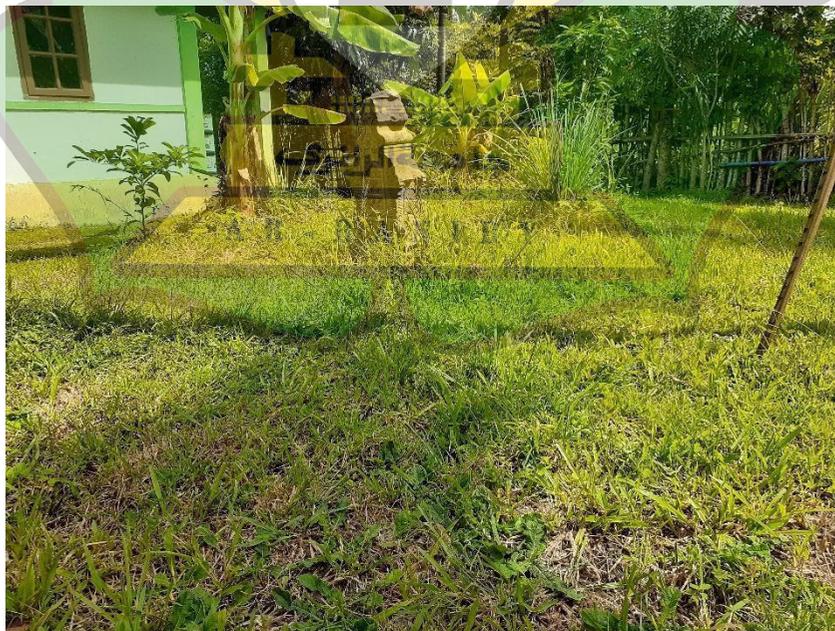
4. Kelompok Nisan V

Foto 4. Kondisi nisan kelompok V di Lamtutui (16 September 2022).

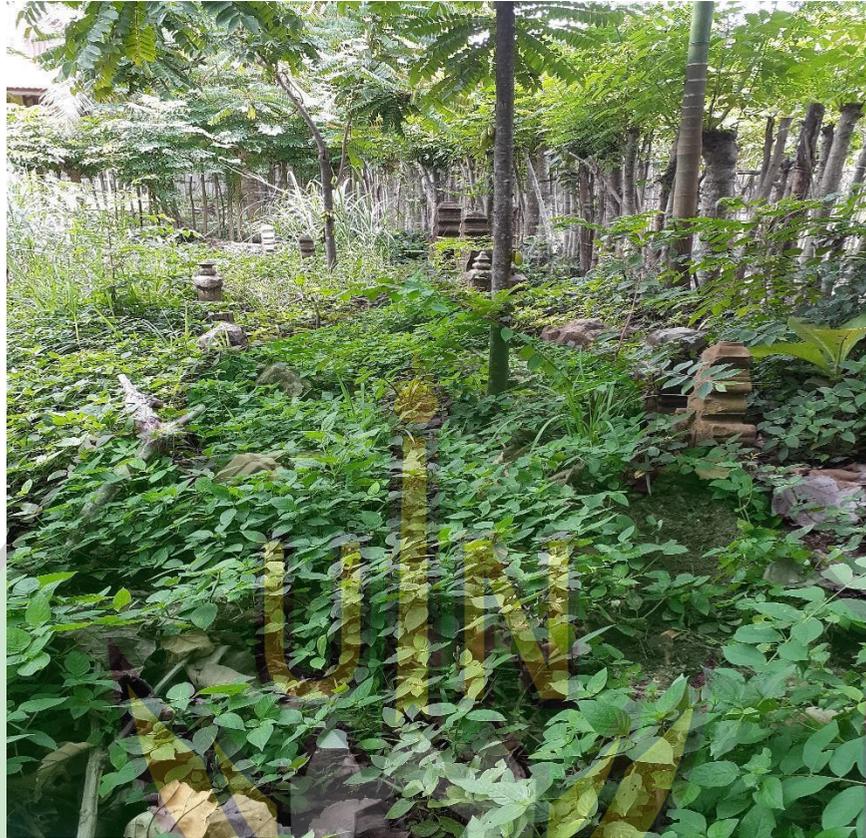
5. Kelompok Nisan VII

Foto 5. Kondisi nisan kelompok VII di Lamtutui (16 September 2022).

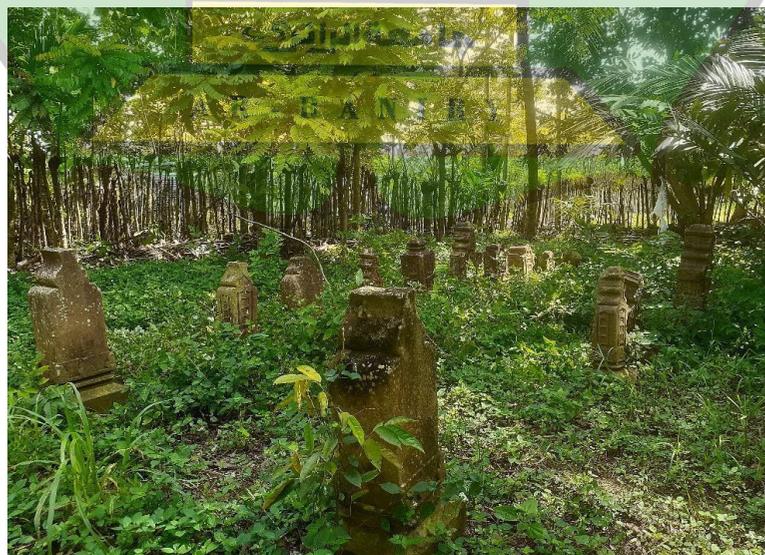
6. Kelompok Nisan VIII

Foto 6. Kondisi nisan kelompok VIII di Lamtutui (16 September 2022).

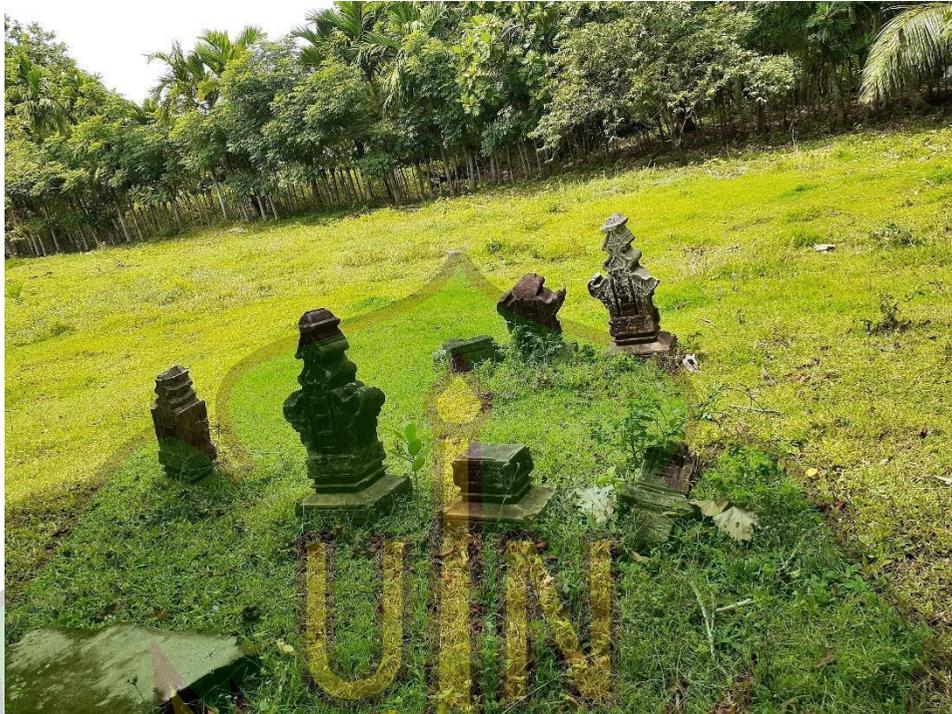
7. Kelompok Nisan IX

Foto 7. Kondisi nisan kelompok IX di Lamtutui (16 September 2022).

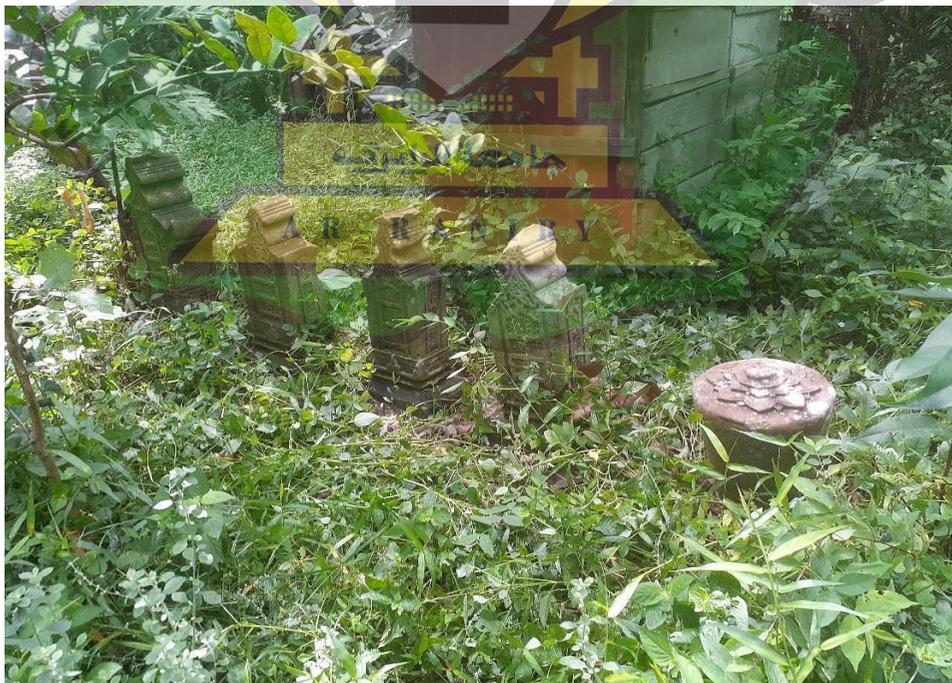
8. Kelompok Nisan X

Foto 8. Kondisi nisan kelompok X di Lamtutui (16 September 2022).

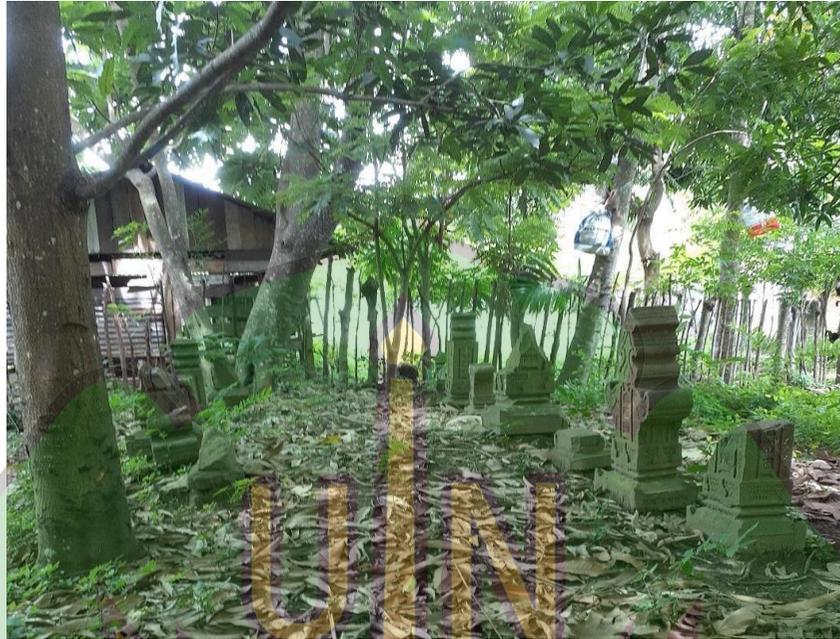
9. Kelompok Nisan XI

Foto 9. Kondisi nisan kelompok XI di Lamtutui (16 September 2022).

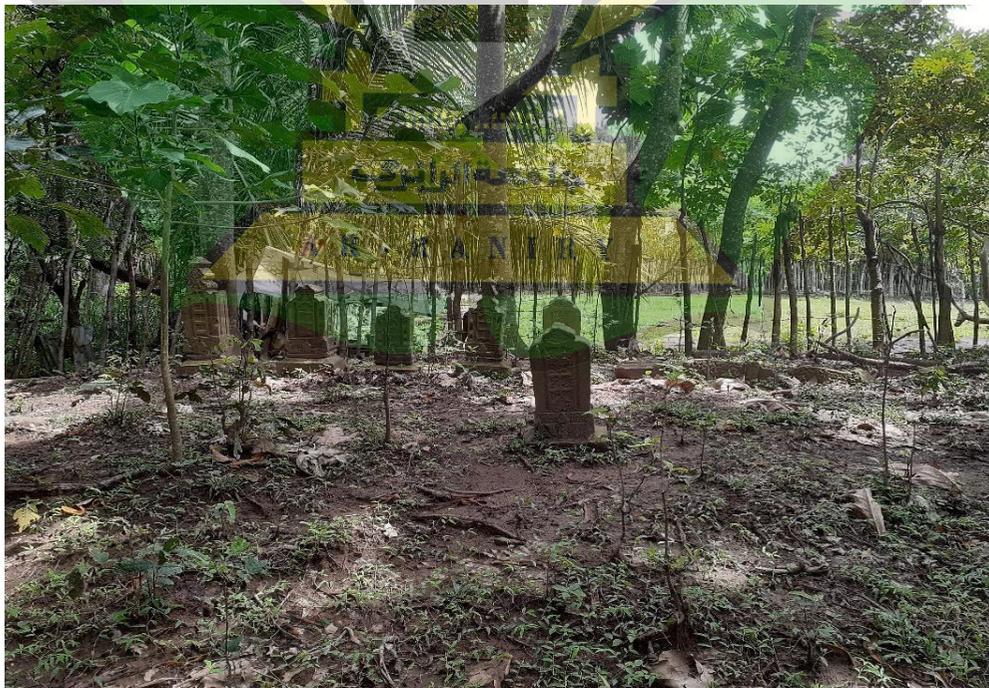
10. Kelompok Nisan XV

Foto 10. Kondisi nisan kelompok XV di Lamtutui (16 September 2022).

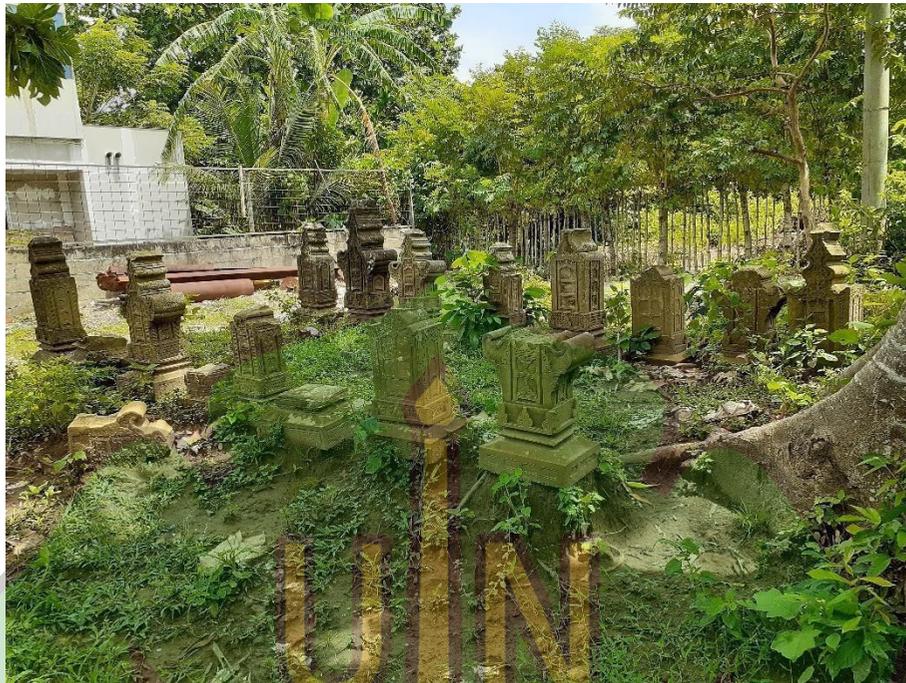
11. Kelompok Nisan XX

Foto 11. Kondisi nisan kelompok XX di Lamtutui (16 September 2022).

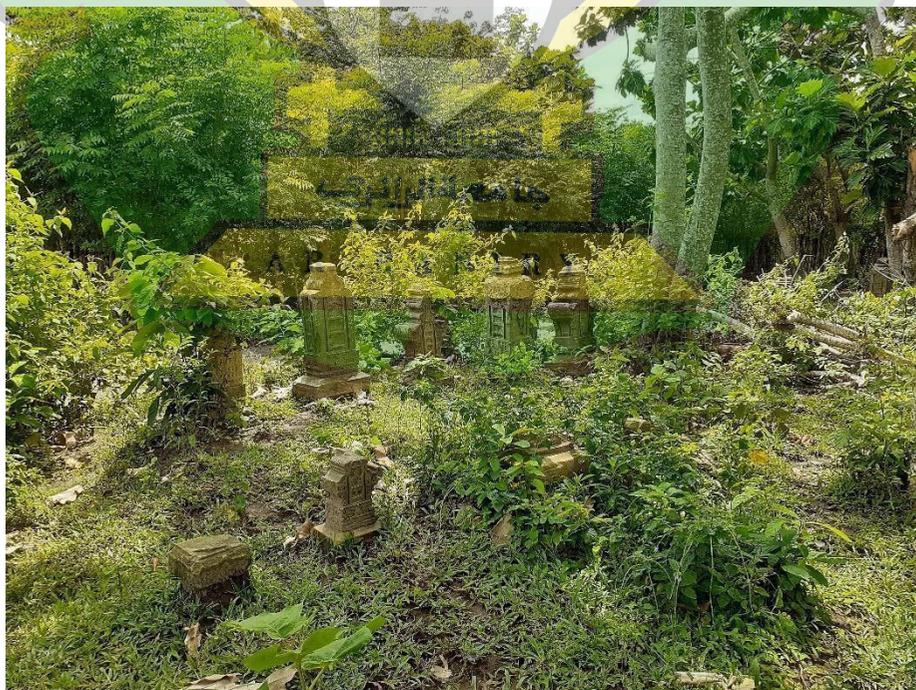
12. Kelompok Nisan XXI

Foto 12. Kondisi nisan kelompok XXI di Lamtutui (16 September 2022).

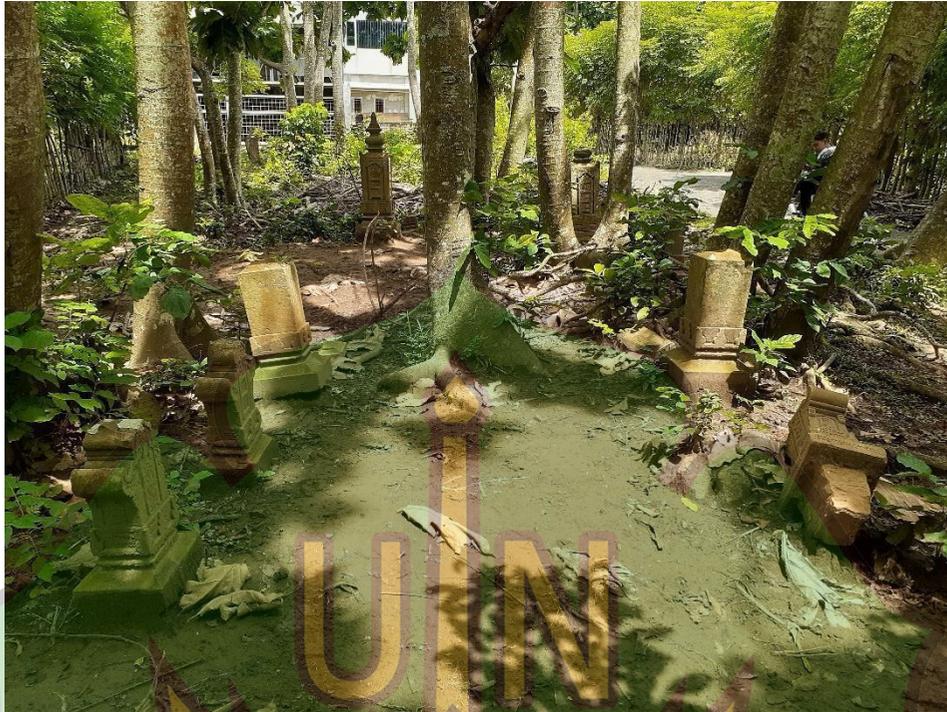
13. Kelompok Nisan XXII

Foto 13. Kondisi nisan kelompok XXII di Lamtutui (16 September 2022).

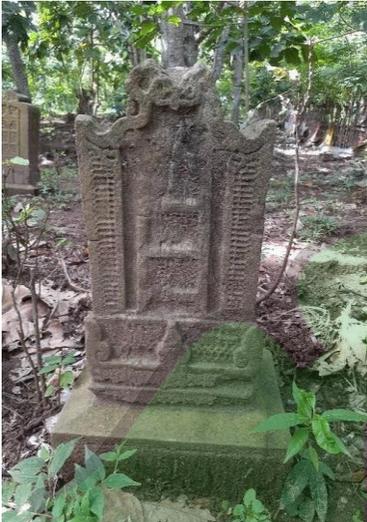
1. Nisan Aus

Foto 1. Nisan terlihat aus di motif (kiri) terlihat juga nisan berlumut (tengah) nisan dihinggapi tiram (kanan). (16 September 2022).

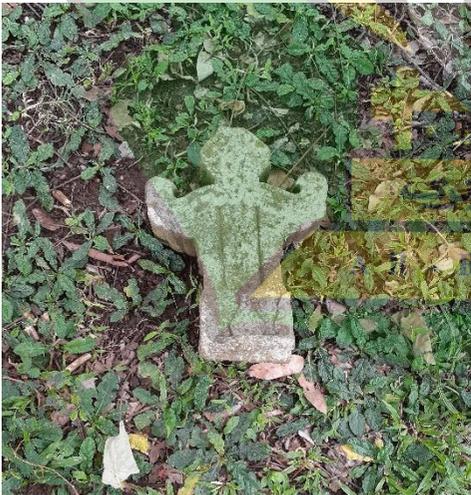
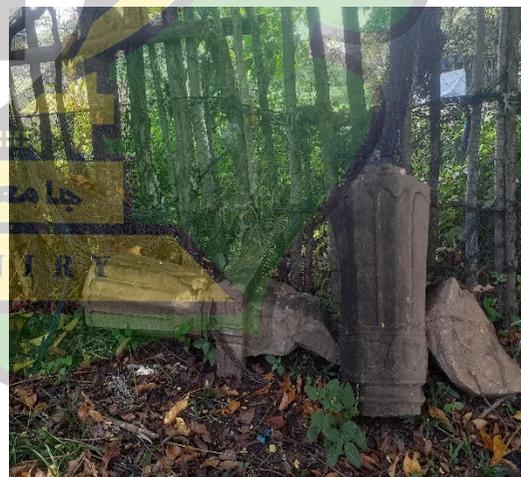
Foto 2. Nisan terlihat patah pada bagian kaki (kiri) dan juga nisan tergeletak (kanan). (16 September 2022).

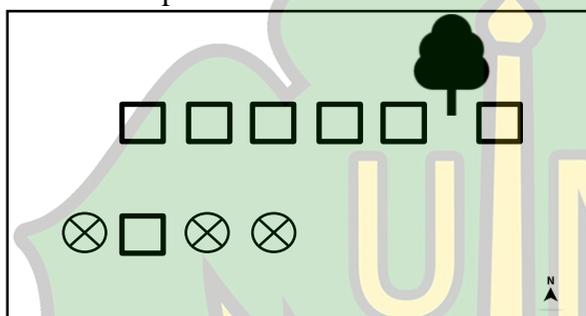
14. kelompok nisan XXI

Paparan sinar matahari mengakibatkan nisan memuai ketika siang hari dan menyusut ketika suhu kembali rendah di malam hari, apabila terjadi terus menerus menyebabkan nisan mengalami kerusakan seperti aus dan keropos. Diantara nisan yang mengalami kerusakan akibat hal diatas, terjadi pada nisan keenam di kelompok nisan XXI Lamtutui dan nisan ke 14 di kelompok nisan II Lamtutui (lihat foto 5.29).
