**IDENTIFIKASI KUALITAS JALUR PEJALAN KAKI  
DI HUTAN KOTA TIBANG BANDA ACEH BERBASIS  
*PEDESTRIAN ENVIRONMENTAL QUALITY INDEX*  
(PEQI)**

**TUGAS AKHIR**

**Mahasiswa Program Studi Arsitektur  
Fakultas Sains dan Teknologi**

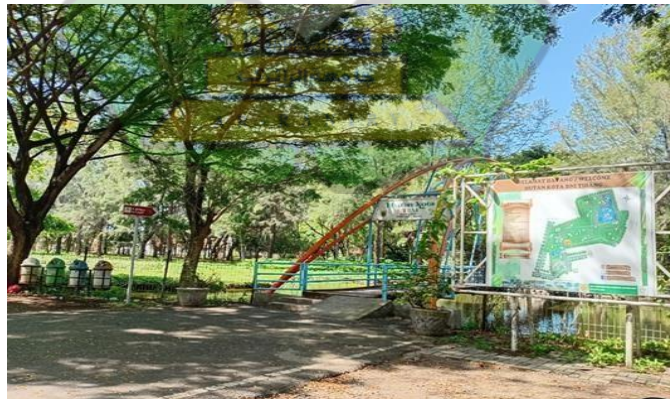
**Gambar 2. 1 Jalur Pedestrian Utama Hutan Kota Tibang**

Lebih lanjut, Giannoulaki & Christoforou, (2024) menegaskan bahwa konfigurasi tata letak (*layout configuration*) jalur yang efektif secara signifikan memengaruhi dinamika aliran dan kecepatan berjalan pejalan kaki, yang menjadi faktor penentu efisiensi sebuah rute. Kualitas fisik jalur pedestrian menentukan tingkat *walkability* suatu kawasan, yang secara signifikan memengaruhi kesehatan psikologis pengguna di lingkungan perkotaan (Zhang et al., 2025). Hal ini menuntut adanya kepatuhan terhadap standar audit lingkungan mikro, di mana sirkulasi harus mengakomodasi ruang gerak manusia secara dinamis dengan permukaan yang stabil dan dilengkapi dengan fasilitas pemandu (*tactile paving*) guna mendukung kelancaran pergerakan pejalan kaki (Carmona, 2021). Dalam konteks Hutan Kota Tibang Banda Aceh (2024), karakteristik rute sirkulasi pejalan kaki memiliki dimensi strategis karena kawasan ini mengintegrasikan fungsi konservasi pesisir dengan edukasi publik. Sistem sirkulasi di kawasan ini mencakup kontinuitas rute mulai dari pintu masuk hingga area spesifik seperti jembatan tajuk (*canopy bridge*) dan jalur mangrove. Evaluasi mendalam terhadap aspek ini menjadi sangat penting mengingat karakteristik biofisik hutan kota yang unik sering kali menciptakan hambatan sirkulasi yang tidak ditemukan pada jalur pedestrian perkotaan biasa.

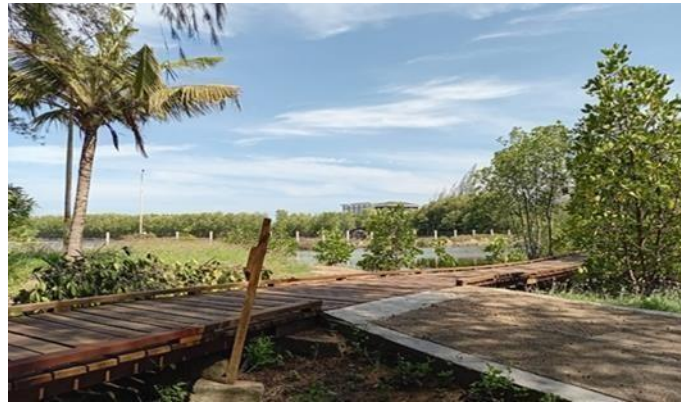
**Gambar 2. 3 Jalur Kayu dan Beton (Material & Konektivitas)**

Dengan demikian, elemen dan standar rute pejalan kaki di hutan kota harus dipahami sebagai bagian dari sistem desain lanskap yang adaptif, yang tidak hanya mempertimbangkan aspek teknis, tetapi juga keberlanjutan ekologis serta kenyamanan pengguna. Pemahaman mengenai dimensi teknis dan ambang batas antropometri fisik tersebut (seperti kelandaian maksimal dan kerapatan celah material) kemudian dijadikan sebagai tolok ukur baku dalam menentukan variabel penilaian kualitatif (S, SC, TS) menggunakan instrumen PEQI.

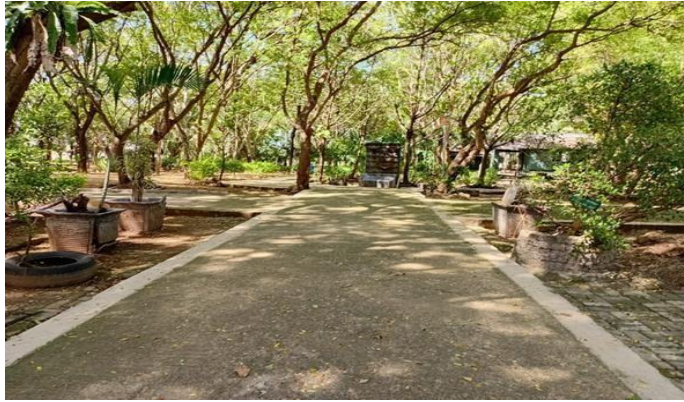
**Gambar 2. 4 Jalur Pedestrian Teduh dan Vegetasi**

Dalam perspektif desain lanskap, materialitas jalur di hutan kota harus memenuhi standar keberlanjutan sekaligus keamanan pengguna. Sesuai dengan protokol audit lingkungan mikro San Francisco Department of Public Health (2008), jalur yang ideal harus memiliki permukaan yang stabil dan bebas dari rintangan guna mendukung drainase sekaligus menjamin kelancaran mobilisasi pejalan kaki. Selain aspek lingkungan, standar teknis seperti kemiringan jalur maksimal 8% Oh Choi et al. (2015) menjadi acuan mutlak agar kawasan tetap dapat dilalui oleh seluruh kategori pengguna secara mandiri. Kualitas fisik rute di hutan kota memastikan bahwa manfaat kesehatan psikologis dari lingkungan hijau dapat dirasakan oleh seluruh lapisan masyarakat tanpa terkecuali (Zhang et al., 2025).

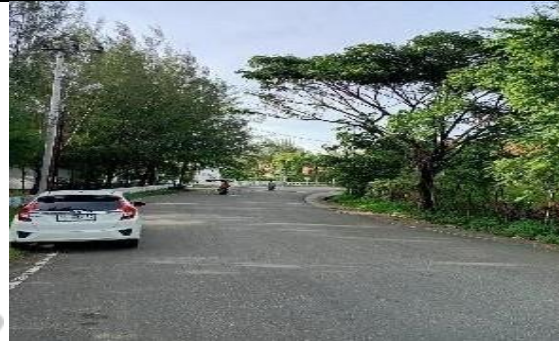
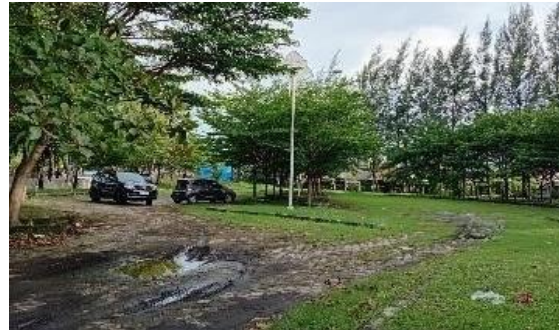
| No. | Parameter PEQI | Indikator Utama | Observasi Awal | Dokumentasi |
|---|---|---|---|---|
| 1. | Konektivitas | Kontinuitas rute utama dan kejelasan akses masuk Kawasan. | Jalur utama sudah menghubungkan area pintu masuk menuju area inti, namun transisi awal dari area parkir masih berupa tanah dan belum memiliki perkerasan. | <p><i>Sumber: Dokumentasi Pribadi, 2026</i></p> <p><i>Sumber: Dokumentasi Pribadi, 2026</i></p> |

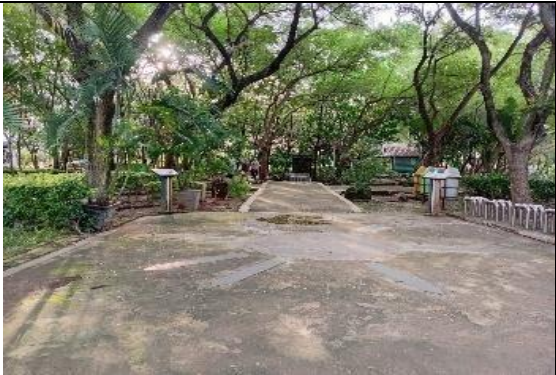
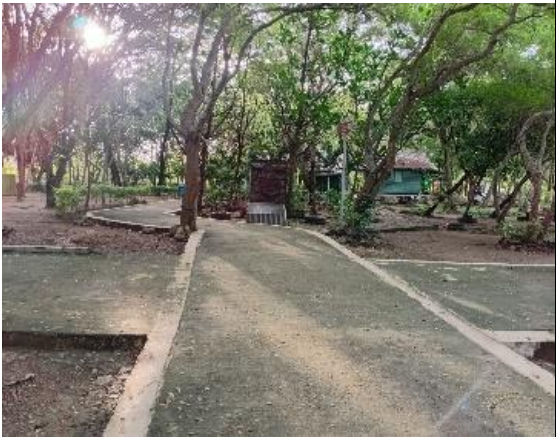
| 2. | Keamanan | Kondisi kekokohan material perkerasan jalur pejalan kaki. | Struktur semen atau beton pada jalur utama daratan ini berada dalam kondisi yang aman, stabil, dan relatif kokoh untuk dilalui. | <p><i>Sumber: Dokumentasi Pribadi, 2026</i></p> <p><i>Sumber: Dokumentasi Pribadi, 2026</i></p> |

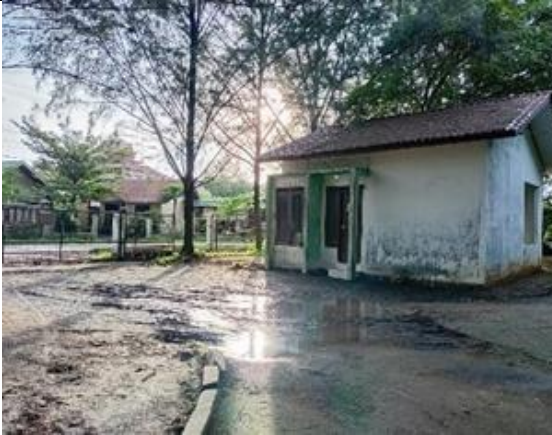
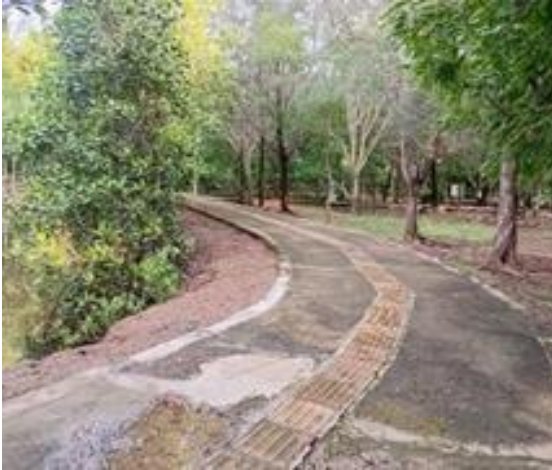
| 3. | Kenyamanan | Kerataan permukaan lantai jalur dan kondisi saluran air di sekitarnya. | Ditemukan permukaan lantai beton yang tidak rata akibat desakan akar pohon besar ( <i>uneven surface</i> ) serta genangan air saat hujan karena saluran air yang kurang optimal. | <p><i>Sumber: Dokumentasi Pribadi, 2026</i></p> <p><i>Sumber: Dokumentasi Pribadi, 2026</i></p> |

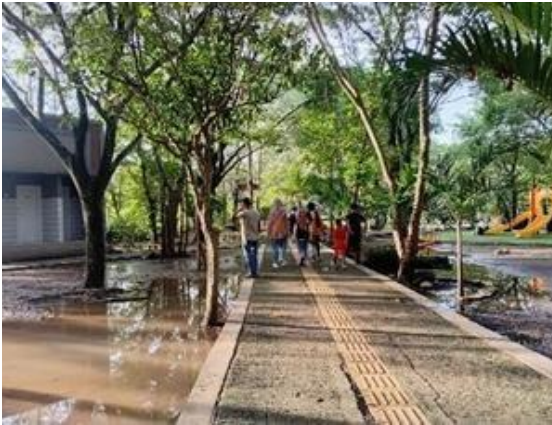
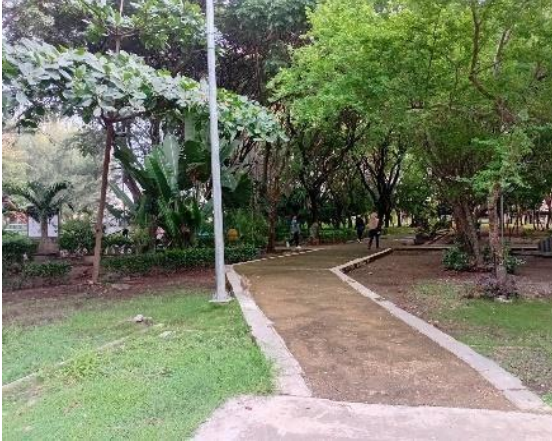
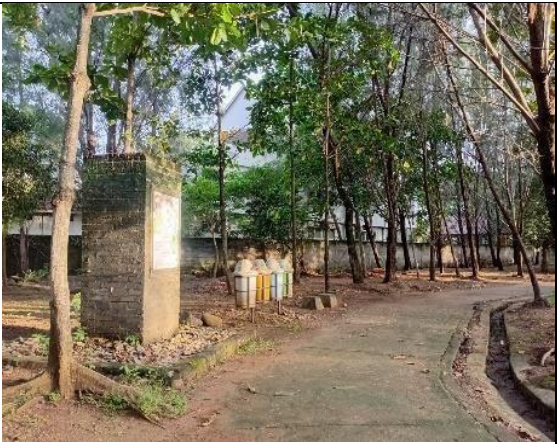
| 4. | Inklusivitas | Ketersediaan jalur pemandu taktil dan kecukupan lebar efektif jalur. | Lebar jalur sudah memadai ( $\pm 3$ meter) untuk papasan kursi roda, namun ubin pemandu taktil tipe pengarah terputus sebelum mencapai area transisi jembatan. | <p><i>Sumber: Dokumentasi Pribadi, 2026</i></p> <p><i>Sumber: Dokumentasi Pribadi, 2026</i></p> |

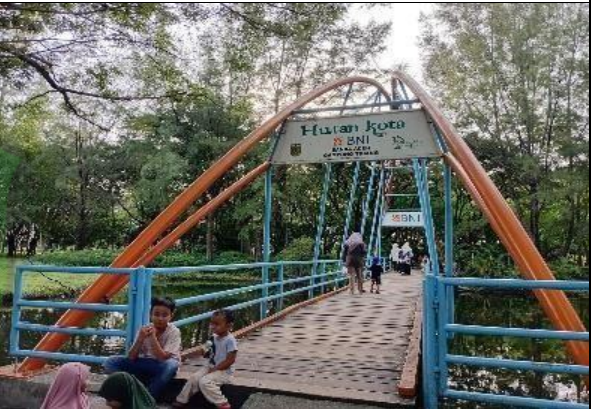
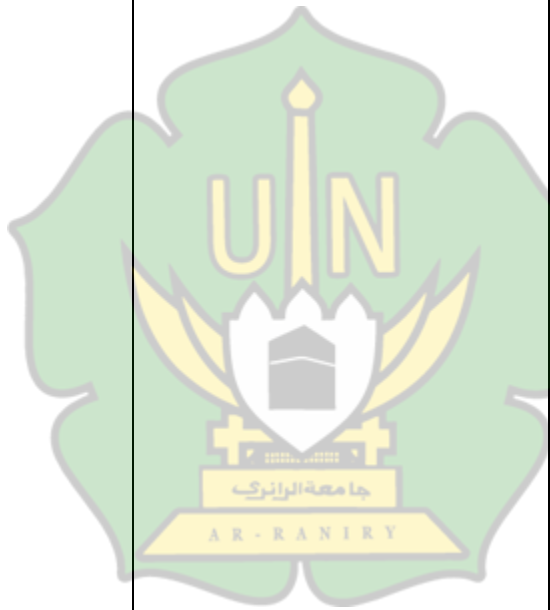
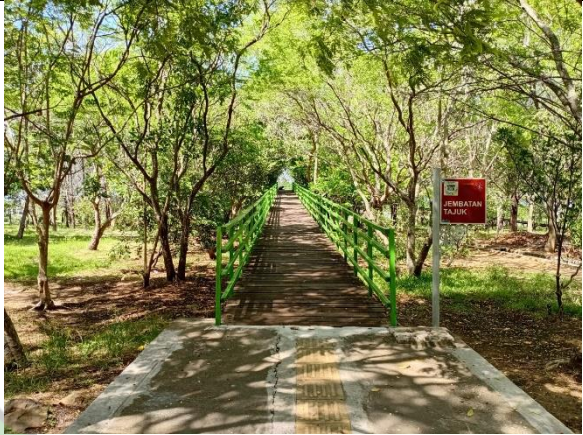
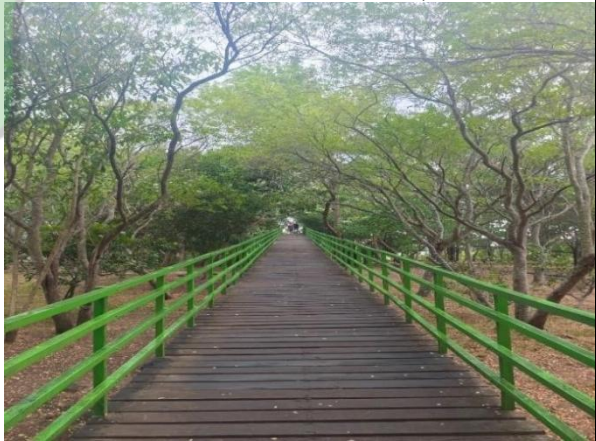
| No. | Parameter PEQI | Indikator Utama | Observasi Awal | Dokumentasi |
|---|---|---|---|---|
| 1. | Konektivitas | Hubungan antar-rute kegiatan dan transisi elevasi lantai jalur. | Sambungan lantai antara ujung tanjakan jembatan tajuk dengan rute kayu rawa mangrove sudah terhubung dengan elevasi yang rata tanpa adanya ambang pembatas. | <p><i>Sumber: Dokumentasi Pribadi, 2026</i></p> |

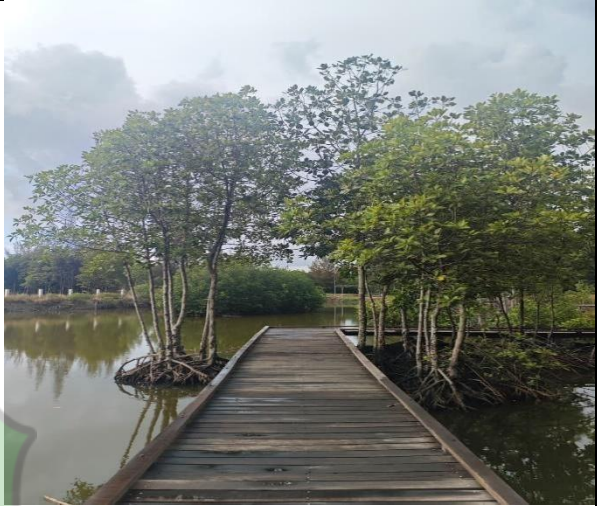
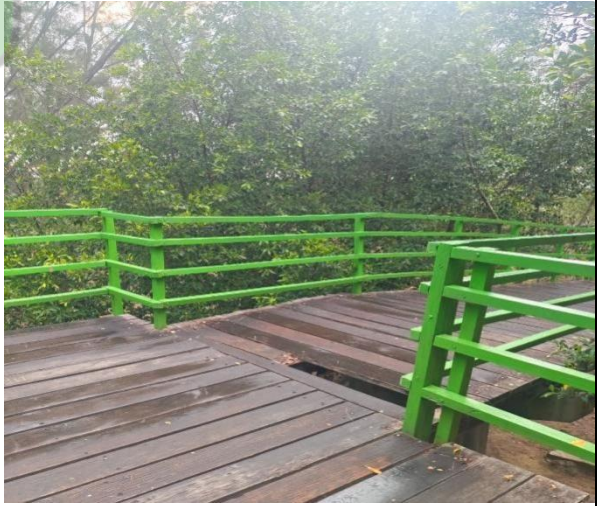
| 2. | Keamanan | Keberadaan pagar pengaman ( <i>railing</i> ) dan keandalan material lantai kayu. | Tidak ada pagar pengaman ( <i>railing</i> ) di sepanjang jalur rawa mangrove, serta ditemukan bilah papan lantai kayu yang sudah mulai lapuk dan berlubang pada jembatan tajuk. | <p>Sumber: Dokumentasi Pribadi, 2026</p> <p>Sumber: Dokumentasi Pribadi, 2026</p> |

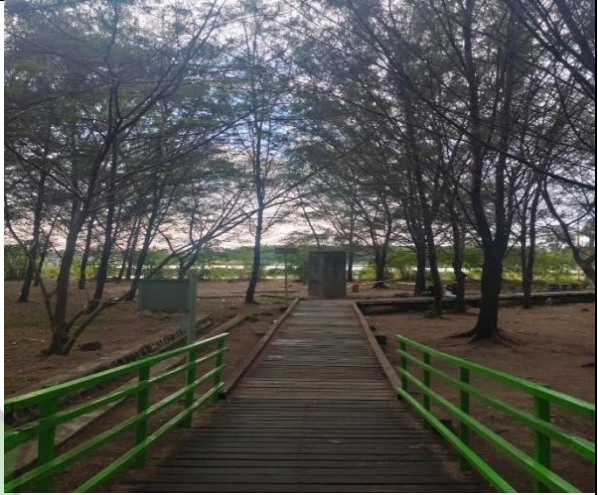
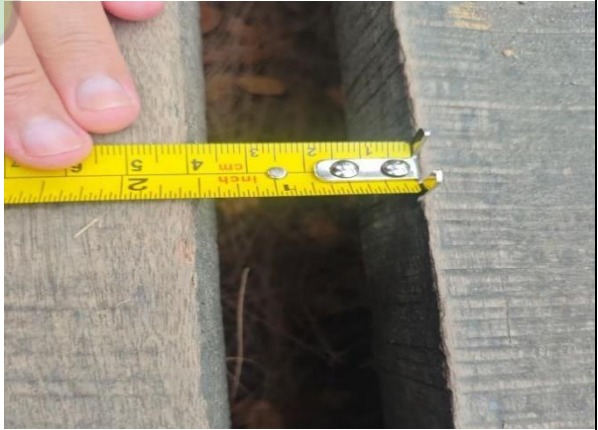
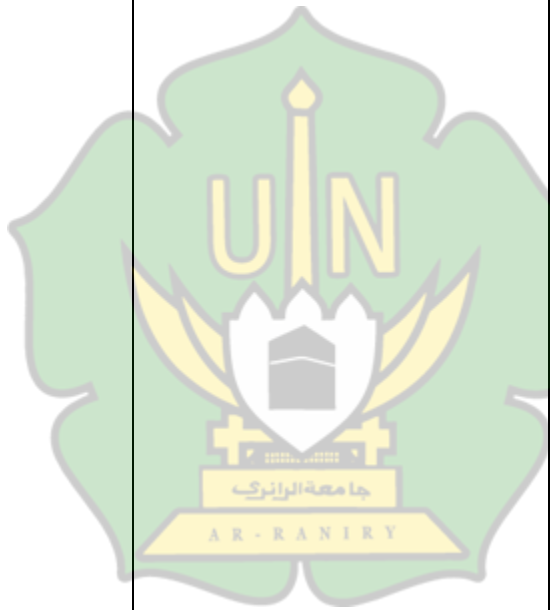
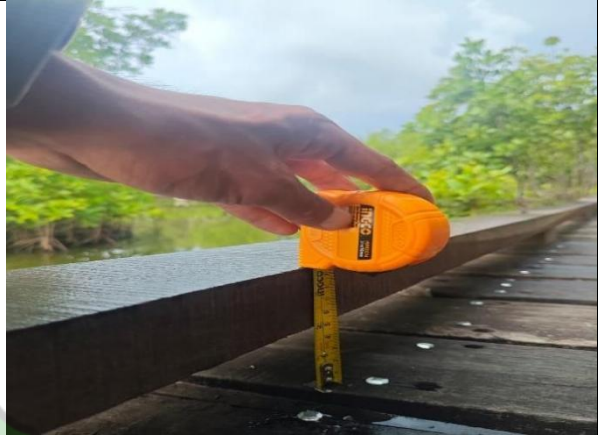
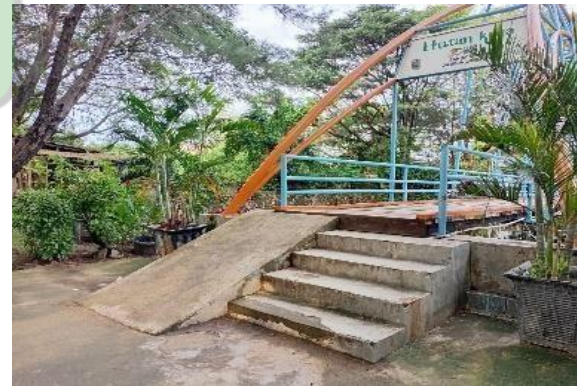
| 3. | Kenyamanan | Kestabilan material lantai kayu saat diinjak dan kerapatan celah papan. | Lantai kayu hasil perbaikan berada dalam kondisi stabil, namun komponen papan jembatan layang mengeluarkan suara berderit saat dipijak pejalan kaki. | <p>Sumber: Dokumentasi Pribadi, 2026</p> <p>Sumber: Dokumentasi Pribadi, 2026</p> |

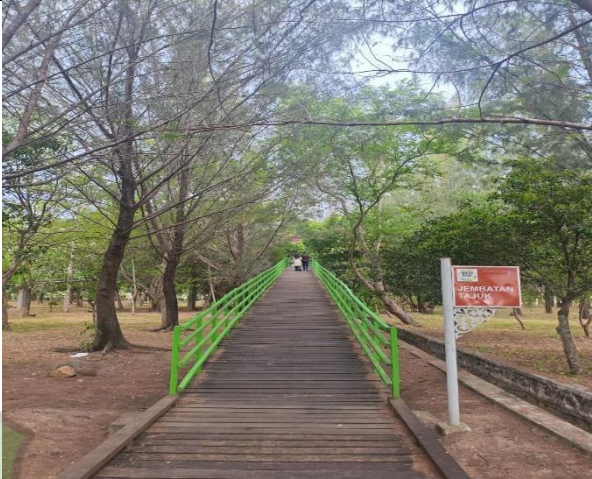
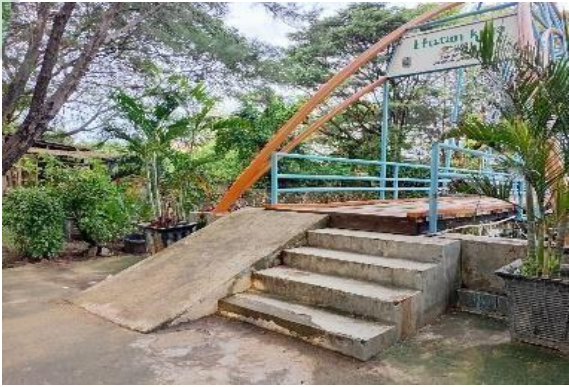
| 4. | Inklusivitas | Tingkat kemiringan rampa ( <i>ramp</i> ) jembatan dan ketersediaan ubin taktil. | Tanjakan vertikal ( <i>ramp</i> ) menuju jembatan tajuk terlalu terjal karena kemiringannya mencapai >10% (melebihi batas aman 8%), serta tidak ada ubin taktil sama sekali. | <p>Sumber: Dokumentasi Pribadi, 2026</p> <p>Sumber: Dokumentasi Pribadi, 2026</p> |

Meskipun secara ukuran lebar koridor utama beton telah memenuhi standar ruang manuver kursi roda secara leluasa, kelandaian *ramp* yang curam menuju

jembatan tajak tersebut secara langsung melanggar batas aman standar rekayasa lanskap, yaitu maksimal sebesar 8%. Tanjakan ekstrem ini membutuhkan tenaga yang sangat besar untuk dilalui, sehingga menghalangi kelancaran pergerakan secara mandiri di dalam kawasan. Terputusnya ubin pemandu juga menurunkan aksesibilitas jalur karena menghilangkan sarana pemandu jalan bagi tuna netra. Ketidaksesuaian ukuran jalur ini menjadikan pemanfaatan area layang jembatan bersifat eksklusif bagi pengguna dengan kemampuan fisik prima saja. Mengacu pada tidak terpenuhinya standar dasar ramah disabilitas tersebut, parameter inklusivitas dikategorikan berada pada status Tidak Sesuai (TS).

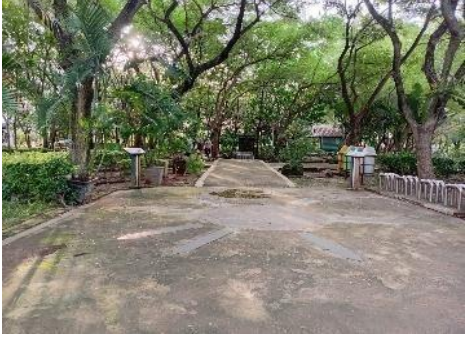
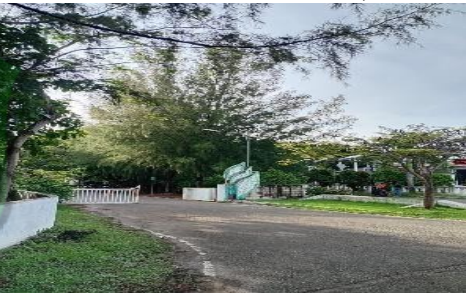
| 2. | Keamanan | <p>a. Perkerasan kaku kaku semen/beton berada dalam kondisi yang relatif kokoh.</p> <p>b. Belum tersedia fasilitas marka penyeberangan (<i>zebra cross</i>) pada area masuk untuk memisahkan jalur sirkulasi pejalan kaki secara aman.</p> <p>-4 cm).</p> | TS ( <i>Tidak Sesuai</i> ) | <p>Sumber: Dokumentasi Pribadi, 2026</p> <p>Sumber: Dokumentasi Pribadi, 2026</p> |

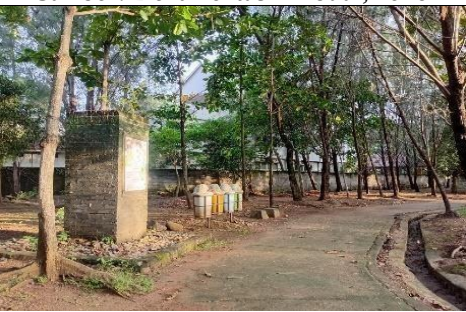
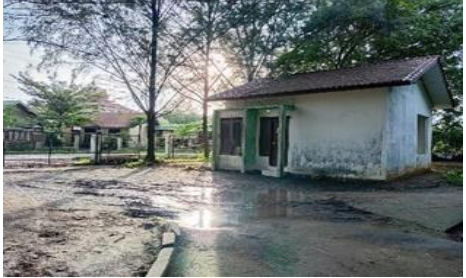
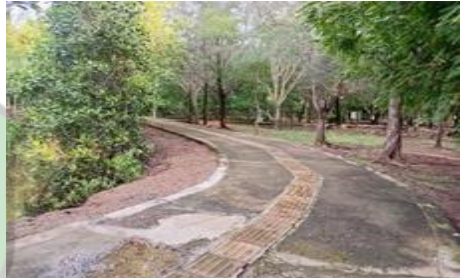
| 3. | Kenyamanan | <p>a. Infiltrasi perakaran pohon peneduh besar mendesak perkerasan beton sehingga memicu permukaan tidak rata (<i>uneven surface</i>).</p> <p>b. Ketiadaan kemiringan melintang (<i>cross-slope</i>)</p> | SC ( <i>Sesuai dengan Catatan</i> ) | <p>Sumber: Dokumentasi Pribadi, 2026</p> |

| | | <p>memicu genangan air permanen saat hujan.</p> <p>c. Distribusi fasilitas bangku taman (<i>bench</i>) tidak merata.</p> | | <p><i>Sumber: Dokumentasi Pribadi, 2026</i></p> <p><i>Sumber: Dokumentasi Pribadi, 2026</i></p> |

Kenyamanan berjalan di dalam tapak dipengaruhi oleh kerataan permukaan perkerasan dan kelancaran saluran air, di mana degradasi material jalur dan kurang optimalnya sistem saluran air menjadi faktor utama yang menurunkan kualitas kenyamanan berjalan. Dokumentasi lapangan pada segmen beton membuktikan kegagalan penyelarasan antara perakaran pohon dengan material lantai, di mana desakan akar memicu permukaan jalur tidak rata (*uneven surface*) berupa lantai beton yang terangkat dan pecah. Hambatan pergerakan ini diperparah oleh ketiadaan kemiringan melintang (*cross-slope*), sehingga air hujan terjebak membentuk genangan permanen pada beberapa petakan jalur darat.

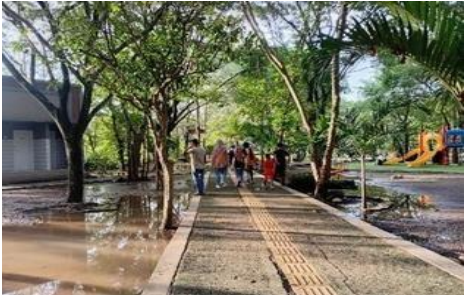
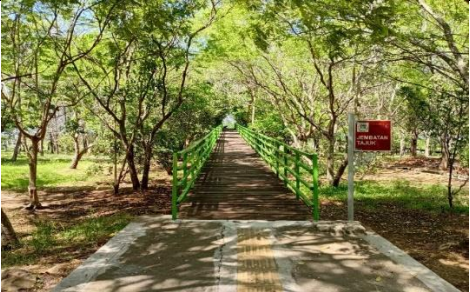
| 4. | Inklusivitas | <p>a. Lebar koridor utama (<math>\pm 3</math> meter) telah memenuhi standar kecukupan ruang manuver kursi roda secara leluasa.</p> <p>b. Pola ubin pemandu taktil terputus sebelum mencapai akses koridor jembatan.</p> | <p>TS (Tidak Sesuai)</p> | <p><i>Sumber: Dokumentasi Pribadi, 2026</i></p> |

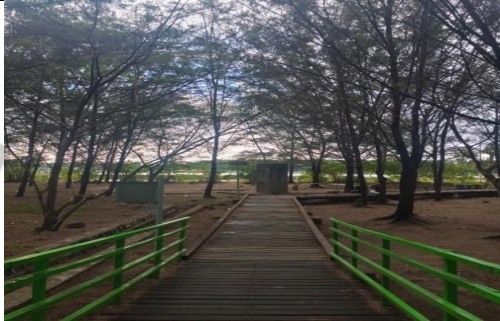
| No. | | Parameter PEQI | Indikator Utama Amatan & Temuan Lapangan ( <i>Walking Audit</i> ) | Status Kelayakan | Foto Dokumentasi |
|---|--|---|---|---|---|
| 1. | | Konektivitas | a. Pertemuan atau sambungan antara ujung tanjakan jembatan tajuk dengan rute kayu mangrove memiliki elevasi rata tanpa ambang pembatas. | SC ( <i>Sesuai dengan Catatan</i> ) | <p><i>Sumber: Dokumentasi Pribadi, 2026</i></p> |

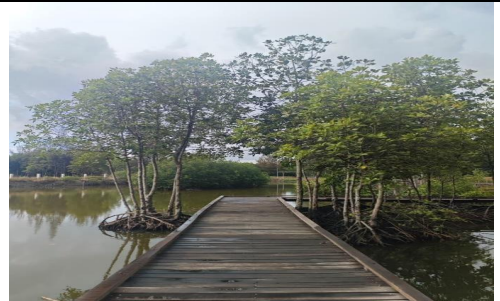
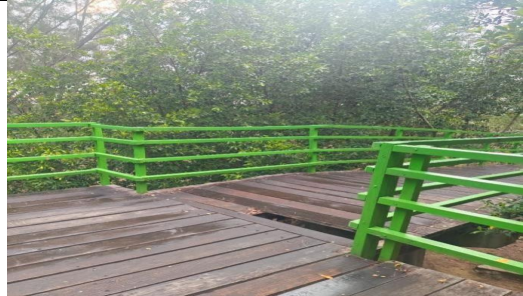
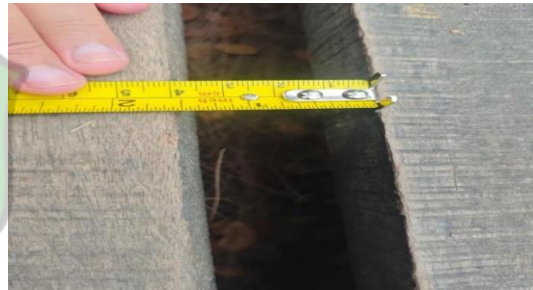
| No. | | Parameter PEQI | Indikator Utama Amatan & Temuan Lapangan ( <i>Walking Audit</i> ) | Status Kelayakan | Foto Dokumentasi |
|---|--|---|---|---|---|
| 2. | | Keamanan | a. Struktur pagar pengaman ( <i>railing</i> ) absen secara total di sepanjang segmen jalur kayu | TS ( <i>Tidak Sesuai</i> ) | <p><i>Sumber: Dokumentasi Pribadi, 2026</i></p> |

| | | | <p>(boardwalk) mangrove.</p> <p>b. Ditemukan satu bilah papan kayu yang patah dan membentuk lubang terbuka pada lantai jembatan tajuk.</p> <p>c. Jarak celah antar-papan kayu renggang dan tidak seragam (2-4 cm).</p> | | <p>Sumber: Dokumentasi Pribadi, 2026</p> <p>Sumber: Dokumentasi Pribadi, 2026</p> |

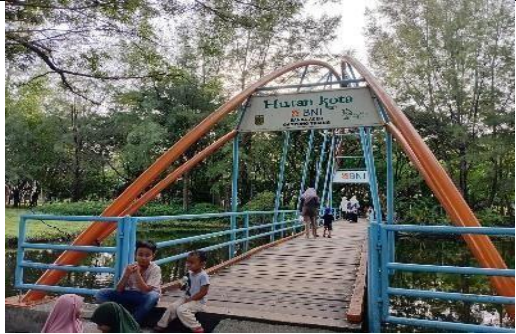
| 3. | | Kenyamanan | <p>a. Ketahanan material kayu baru hasil pemeliharaan berada dalam kondisi stabil</p> <p>b. Komponen papan jembatan layang mengeluarkan suara</p> | <p>SC (Sesuai dengan Catatan)</p> | <p>Sumber: Dokumentasi Pribadi, 2026</p> |

| | | | berderit saat dipijak yang dapat mengurangi kenyamanan pejalan kaki. | | <p>Sumber: Dokumentasi Pribadi, 2026</p> |

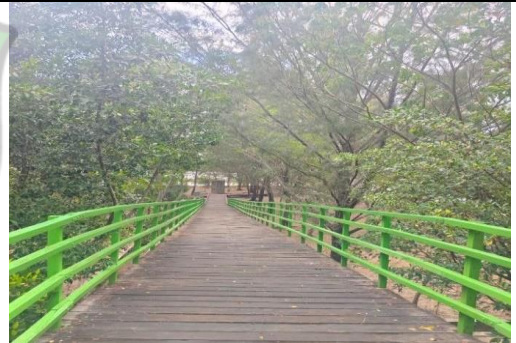
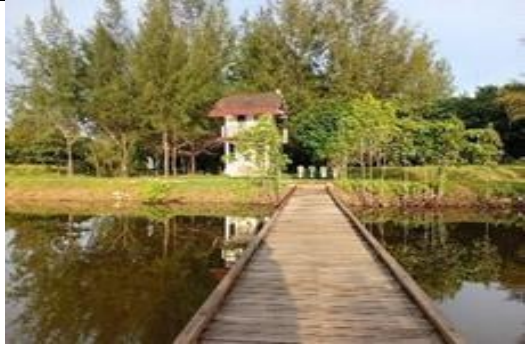
| 4. | | Inklusivitas | <p>a. Geometri kelandaian vertikal tanjakan (<i>ramp</i>) menuju jembatan tajak sangat ekstrem (<math>&gt;10\%</math>), melanggar batas aman universal (<math>\leq 8\%</math>).</p> <p>b. Jalur sirkulasi kayu layang terbuka sama sekali tidak dilengkapi fasilitas</p> | TS (Tidak Sesuai) | <p>Sumber: Dokumentasi Pribadi, 2026</p> |

| | | | <p>pemandu taktil untuk tuna netra.</p> | | <p><i>Sumber: Dokumentasi Pribadi, 2026</i></p> |

- d. Dimensi Inklusivitas: Permasalahan kritis pada elemen inklusivitas tapak terletak pada level navigasi mikro dan titik-titik transisi antar-segmen jalur

sirkulasi. Hal ini dibuktikan oleh adanya interupsi atau ketidakberlanjutan ubin pemandu (*tactile paving*) pada area transisi material perkerasan, serta cacat geometris pada kelandaian tanjakan vertikal (*ramp*) jembatan layang yang posisinya terlampau terjal karena melampaui batas aman maksimal 8%. Ketidaksesuaian ini menciptakan hambatan kesetaraan mobilitas mandiri, khususnya bagi kelompok lansia dan penyandang disabilitas.
