**KAJIAN AKSESIBILITAS PADA BANGUNAN PUBLIK  
(STUDI KASUS: PLAZA ACEH, BANDA ACEH)**

**LAPORAN TUGAS AKHIR**

**FAKULTAS SAINS DAN TEKNOLOGI  
UNIVERSITAS ISLAM NEGERI AR-RANIRY BANDA ACEH  
2025 M/1447 H**

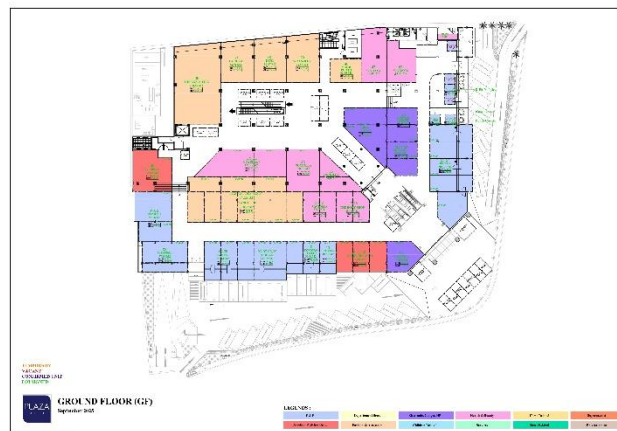
Gambar 3. 5 Denah GF Plaza Aceh  
(sumber: Manajemen Plaza Aceh, 2026)

Lebih lanjut, lantai ini juga dilengkapi dengan tenant yang menyediakan layanan spesifik, seperti Optik Melawai dan Dr.Specs dalam bidang optik, Samsung, Erafone, I Box, serta 3store dalam bidang elektronik dan telekomunikasi, The Palace dalam bidang perhiasan, serta Magic Photo yang menyediakan jasa fotografi. Keberadaan fungsi ini mencerminkan integrasi antara aktivitas komersial dan layanan dalam satuan ruang. Selain fungsi komersial, lantai 1 juga dilengkapi dengan fasilitas pendukung berupa toilet, area panggung (*stage*) yang digunakan untuk kegiatan promosi maupun acara tertentu, serta pusat informasi (*information center*) yang berfungsi memberikan layanan informasi kepada pengunjung. Serta toilet Keberadaan fasilitas ini berperan penting dalam menunjang kenyamanan, kemudahan orientasi, serta kualitas pelayanan dalam bangunan.

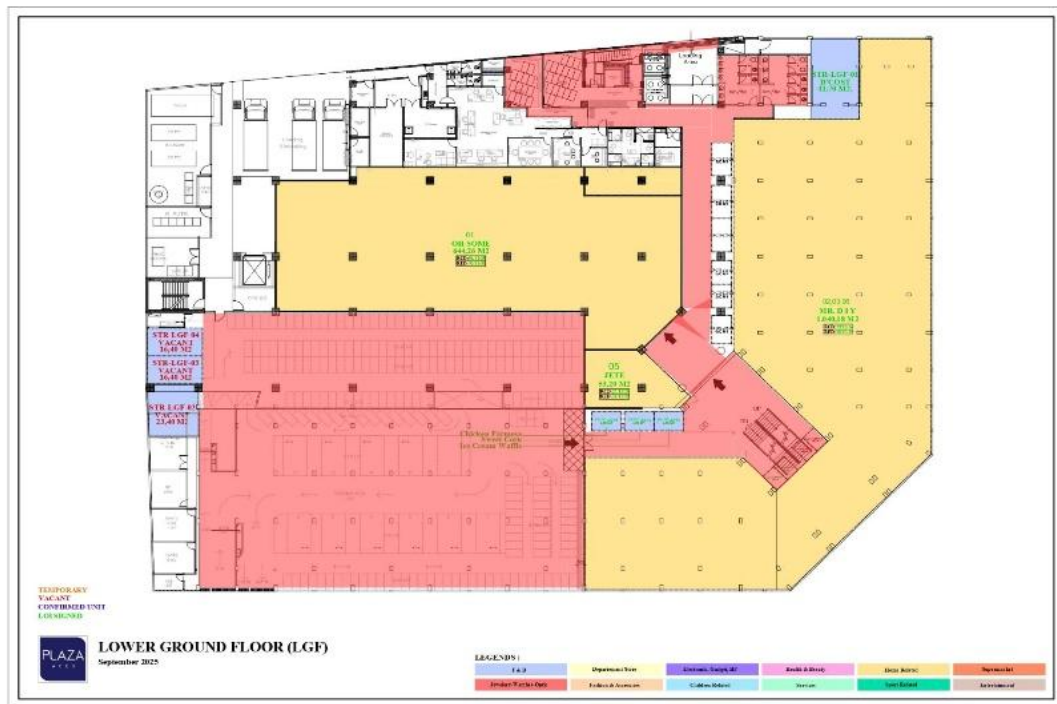
Gambar 4. 1 Denah Area LGF Penelitian Plaza Aceh  
(Sumber: Menejemen Plaza Aceh, 2026)

Penelitian ini difokuskan pada area Lower Ground Floor (LGF) dan Ground Floor (GF) dengan pertimbangan bahwa kedua area tersebut merupakan zona dengan intensitas pergerakan pengguna tertinggi di dalam bangunan. Elemen aksesibilitas yang dikaji dalam penelitian ini meliputi pintu, selasar, koridor, jalur pedestrian, jalur pemandu, tangga, tangga berjalan, ramp, sarana evakuasi, ruang ibadah, toilet, bak cuci tangan, rambu dan marka, serta area parkir. Kajian terhadap elemen-elemen tersebut bertujuan untuk mengidentifikasi kondisi eksisting serta menilai tingkat pemenuhan aksesibilitas di Plaza Aceh terhadap standar yang berlaku.

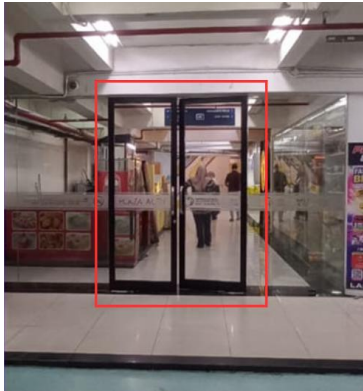
| NO | Eksisting | keterangan |
|---|---|---|
| | <p>LGF</p> <p>Pintu LG</p> | <p>LGF</p> <p>Lantai ini menggunakan pintu <i>swing</i> dengan ukuran 160 cm dan tinggi 210 cm, dengan keseluruhan pintu kaca.</p> |

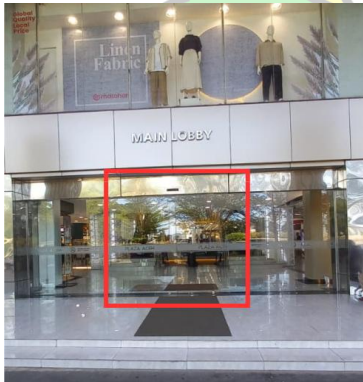
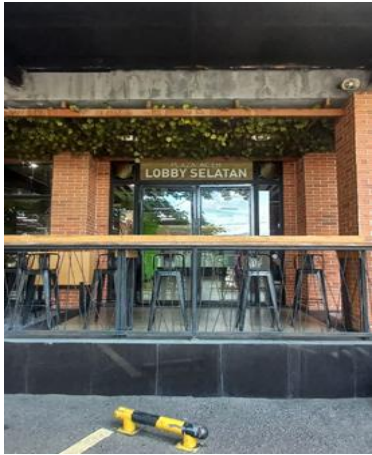
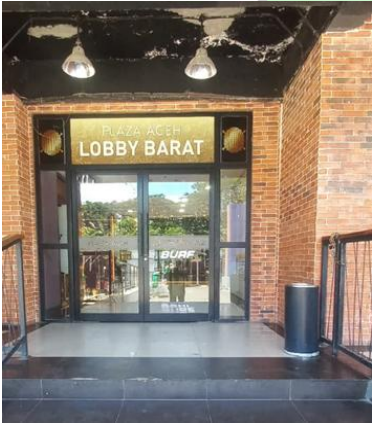
| NO | Eksisting | keterangan |
|---|---|---|
| | <p>GF</p> <p>Pintu Lobi Utama</p> | <p>GF</p> <p>Terdapat 1 pintu utama pada lobi utama berupa pintu otomatis yang menggunakan panel kaca sepenuhnya dengan ukuran 336 x 238 cm dengan 2 bukaan, untuk pintu lobi selatan dan barat berupa pintu ayun yang menggunakan panel kaca dengan ukuran 200 x 235 cm dengan dua</p> |

| | <p>Pintu lobi selatan</p> | bukaan. |

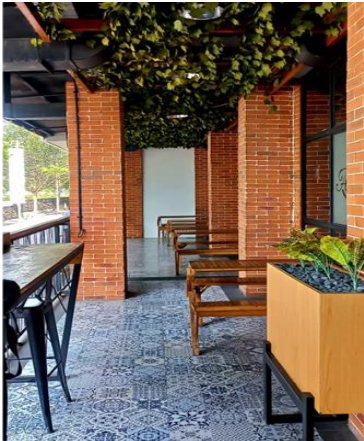
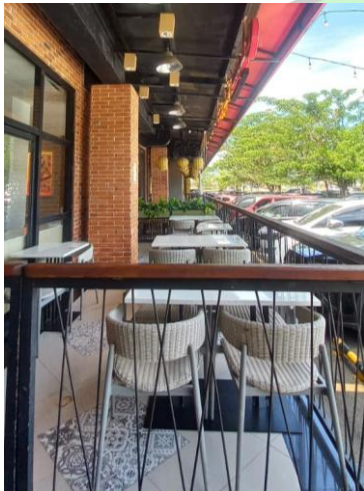
| | <p>Selasar selatan</p> | <p>Selasar pada Plaza Aceh ini memiliki lebar 130 cm, dilengkapi dengan meja dan kursi. Lantai koridor menggunakan granit anti-slip dan dilengkapi dengan railing.</p> |

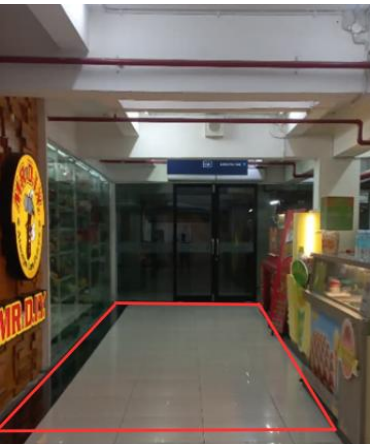
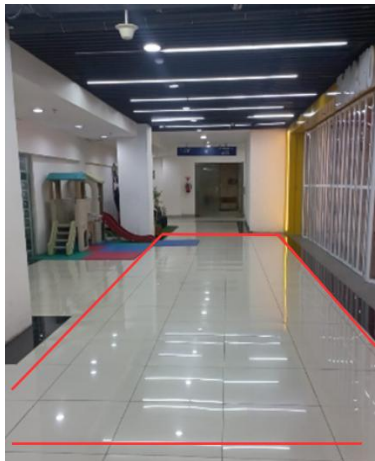
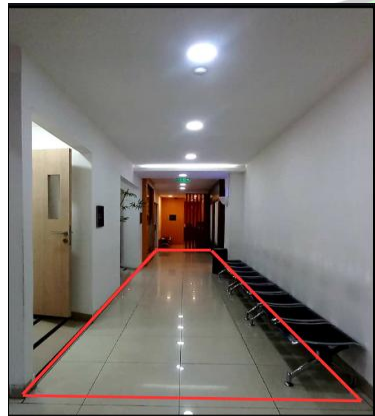
| | <p>LGF</p> <p>Koridor barat</p> | <p>LGF</p> <p>Koridor selatan memiliki ukuran 290 cm dengan lantai granit glossy, sedangkan koridor timur memiliki ukuran 184 cm dengan lantai granit glossy.</p> |

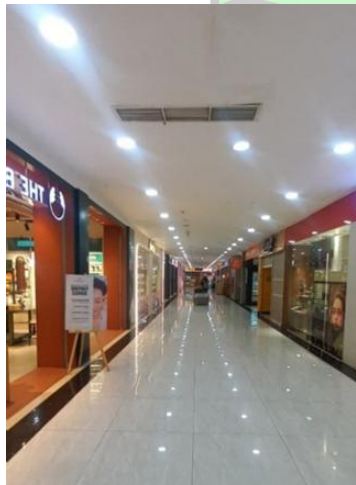
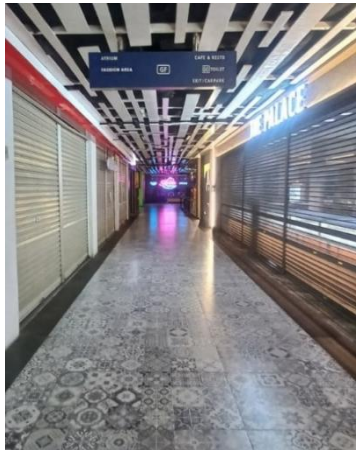
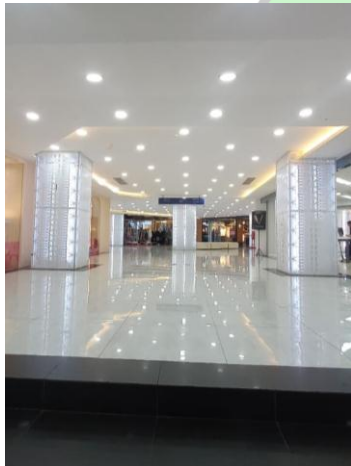
| <p>GF</p> | <p>Koridor barat</p> | <p>GF</p> <p>Terdapat beberapa koridor pada area GF dengan ukuran yang bervariasi, dari lebar 90 cm pada koridor sebelah timur tangga berjalan dua hingga koridor terluas dengan lebar 500 cm yang berada di depan pintu utama. Lantai koridor pada area selatan bangunan menggunakan lantai keramik motif/tegel dan lantai koridor pada area lainnya menggunakan granit glossy dengan ukuran 80 x 80 cm.</p> |

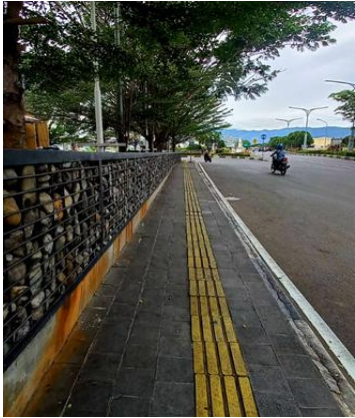
| | GF | GF<br>Jalur pedestrian memiliki lebar 150 cm yang dilengkapi dengan guiding block berwarna kuning dan pengerasan menggunakan batu andesit dengan permukaan bertekstur. |

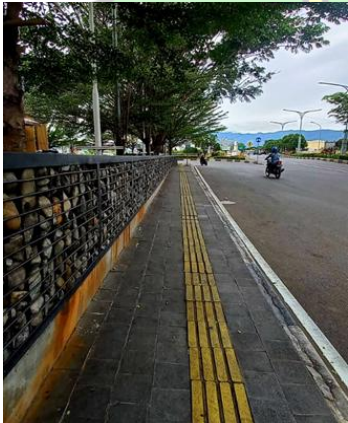
| | GF<br>Jalur pemandu | GF<br>Tidak tersedia di dalam bangunan, tetapi hanya tersedia pada jalur pedestrian. |

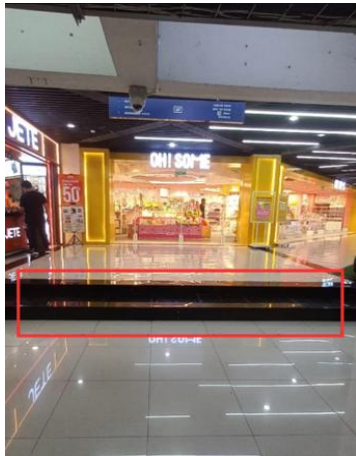
| <p>LGF</p> | <p>LGF</p> <p>Tangga pada lantai LGF ini terdapat di depan tangga berjalan dengan ketinggian 15 cm dan lebar 30 cm, menggunakan lantai <i>glossy</i> berwarna hitam.</p> |

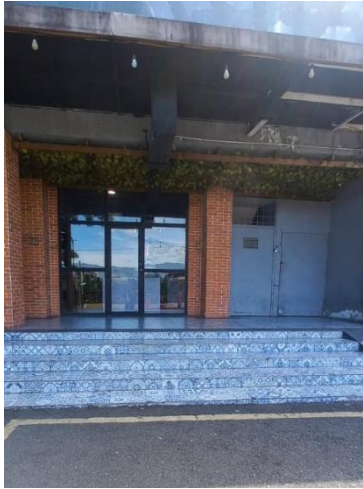
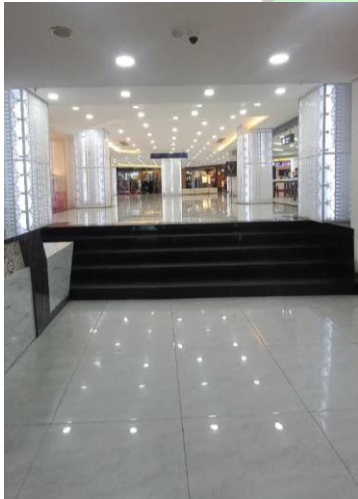
| <p>GF</p> <p>Tangga lobi utama</p> | <p>GF</p> <p>Terdapat 7 titik tangga pada GF: pertama berada pada teras lobi utama dengan ukuran 37 x 13 cm, 1 anak tangga menggunakan lantai granit glossy; kedua berada pada lobi barat dengan ukuran 44 x 15 cm, 3 anak tangga menggunakan lantai granit glossy; ketiga berada pada lobi selatan dengan ukuran 40 x 14 cm, 4 anak tangga menggunakan lantai keramik motif/tegel. Keempat, tangga berjalan (<i>stairway lift</i>) memiliki ukuran 44 x 16 cm, 2 anak tangga, menggunakan lantai granit glossy. Kelima anak tangga di selatan memiliki ukuran 30 x 15 cm; 4 anak tangga menggunakan lantai keramik motif/tegel. Keenam tangga pusat informasi memiliki ukuran 40 x 16 cm, 4 anak tangga, dan menggunakan lantai granit glossy. Ketujuh tangga</p> |

| | <p>Tangga lobi selatan</p> | <p>barat memiliki ukuran 40 x 16 cm, memiliki 3 anak tangga, menggunakan lantai granit <i>glossy</i>.</p> |

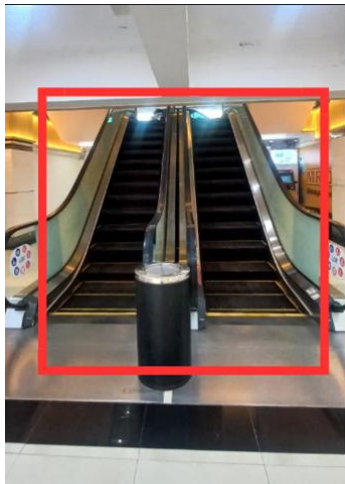
| | LGF | <p>LGF</p> <p>Memiliki tangga berjalan untuk menuju ke lantai GF dan LGF dengan lebar 116 cm dengan jalur dua arah yang berbeda.</p> |

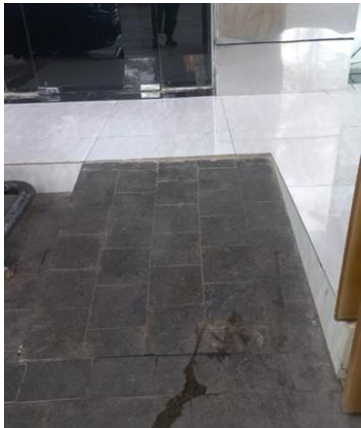
| | <p>GF</p> | <p>GF</p> <p>Terdapat dua titik ramp yang tersedia pada bangunan ini. Yang pertama terletak pada teras lobi utama dengan lebar 100 cm dan menggunakan lantai batu andesit. Kedua terletak dalam bangunan sebelah selatan, memiliki lebar 110 cm, menggunakan lantai</p> |

| | <p>Ramp luar bangunan</p> | <p>keramik bertekstur yang dilengkapi dengan pegangan.</p> |

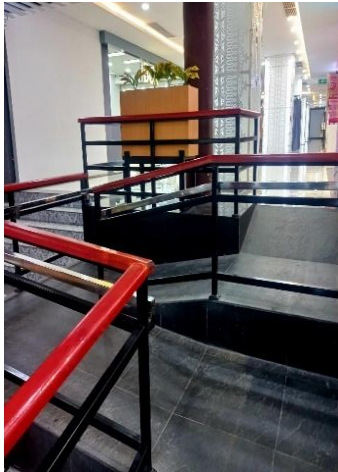
| | <p>Ramp dalam bangunan</p> | |

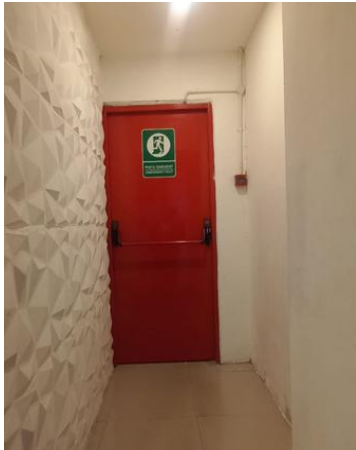
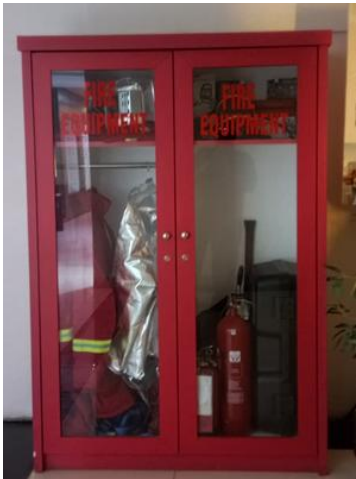
| | <p>LGF</p> <p>Pintu eksit</p> | <p>LGF</p> <p>Jalur evakuasi dalam bangunan terletak bersebelahan dengan area musala pria yang dilengkapi dengan pintu keluar darurat, tangga darurat, sprinkler dan APAR.</p> |

| | <p>Fire equipment</p> | |

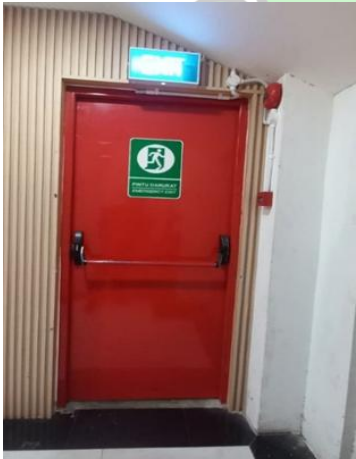
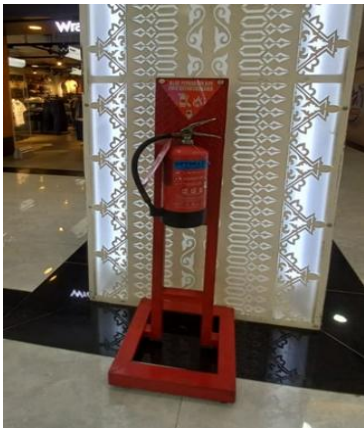
| GF | <p>Pintu eksit</p> | <p>GF</p> <p>Adapun beberapa sarana evakuasi yang tersedia pada bangunan ini di antaranya APAR dan sprinkler. Pintu darurat pada bangunan ini terdapat di dua titik. Pertama berada di timur bangunan dengan lebar lorong 160 cm, dan yang kedua berada di utara bangunan dengan lebar lorong 124 cm. Tersedia APAR di beberapa titik.</p> |
| | <p>APAR</p> | |

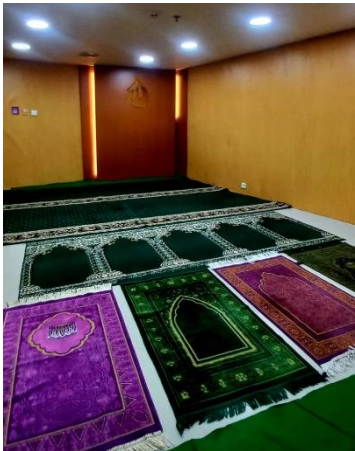
| | LGF<br>Ruang ibadah<br> | LGF<br>Berada di depan ruang menyusui yang dilengkapi dengan area wudhu dan air conditioner, serta area salat dengan kapasitas $\geq 18$ orang. |

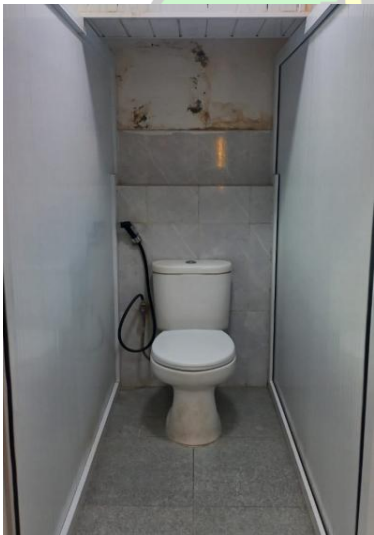
| | LGF<br>Toilet<br> | LGF<br>Terletak bersebelahan dengan loading area yang memiliki area toilet laki-laki dan perempuan terpisah dengan kapasitas keseluruhan 5 unit kloset jongkok, 3 unit kloset duduk, 4 unit urinal, dan 5 unit wastafel dengan masing-masing ukuran bilik 100 x 180 cm. |

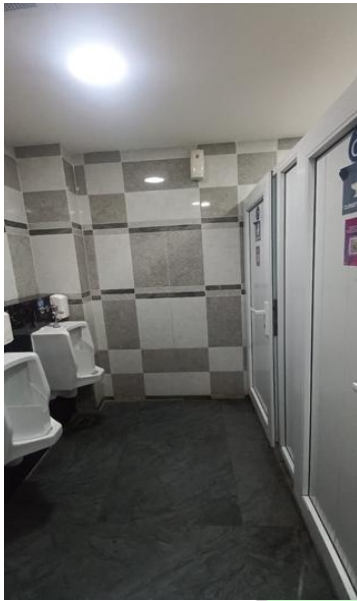
| | <p>Toilet</p> | <p>Terletak di timur bangunan dekat <i>stage</i>, area toilet laki-laki dan perempuan terpisah memiliki kapasitas keseluruhan 4 unit kloset duduk, 3 unit urinal, dan 3 unit wastafel dengan masing-masing ukuran bilik 85 x 135 cm.</p> |

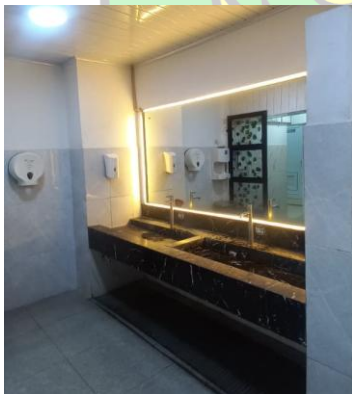
| | <p>LGF</p> <p>Bak cuci tangan</p> | <p>LGF</p> <p>Terdapat 5 unit bak cuci tangan, 2 unit di toilet pria dan 3 unit di toilet wanita, dengan ukuran 95 x 35 cm yang dilengkapi dengan sabun, <i>sanitizer</i>, dan <i>hand dryer</i>.</p> |

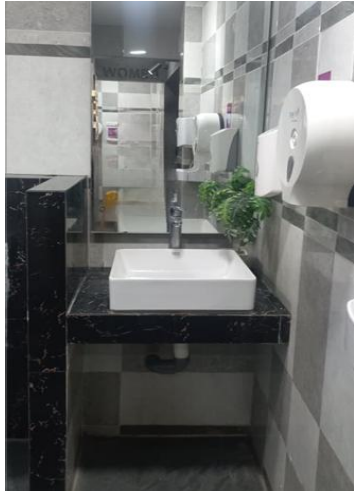
| | <p>GF</p> | <p>GF</p> <p>Bak cuci tangan di lantai GF terdapat 3 unit wastafel dengan ukuran 40 x 40 cm dan ketinggian 75 cm. Wastafel ini dilengkapi dengan <i>sanitizer</i> dan <i>hand dryer</i>.</p> |

| | <p>Bak cuci tangan</p> | |

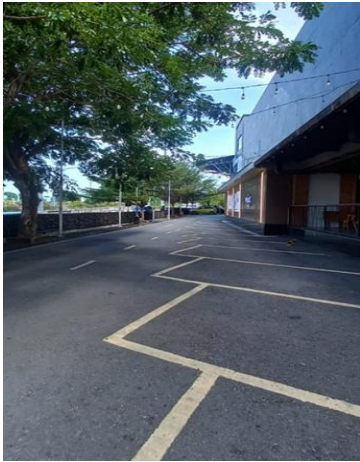
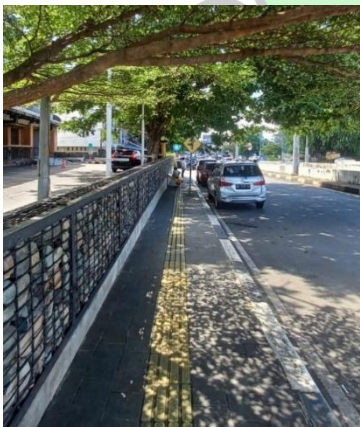
| | <p>GF</p> <p>Marka parkir</p> | <p>GF</p> <p>Terdapat rambu dan marka seperti garis kuning, garis hitam-kuning dan garis hitam-putih pada area parkir sebagai penanda batas. Ada juga penanda pintu eksit, rambu, dan wayfinding (sistem penunjuk jalan) yang mudah dikenal, serta ada simbol dilarang parkir pada area pedestrian.</p> |
| | <p>Rambu jalan</p> | |

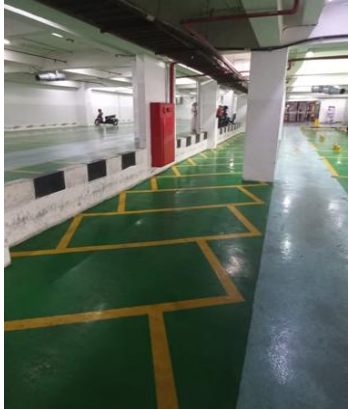
| | <p>LGF</p> | <p>LGF</p> <p>Pada lantai LGF ini terdapat 11 unit parkiran roda empat dan 132 unit parkiran roda dua dengan ukuran 90 x 180 untuk masing-masing kotak parkiran roda dua.</p> |

| | <p>Parkir roda dua</p> | |

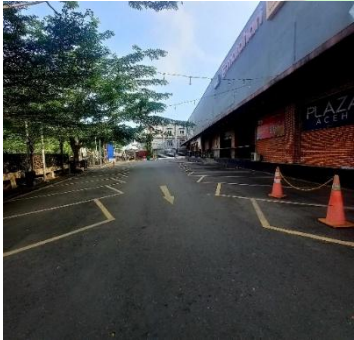
| | <p>GF</p> <p>Parkir roda empat</p> | <p>GF</p> <p>Pada area ini terdapat 39 marka parkir sebagai lahan parkir roda empat dengan ukuran 230 x 340 cm.</p> |

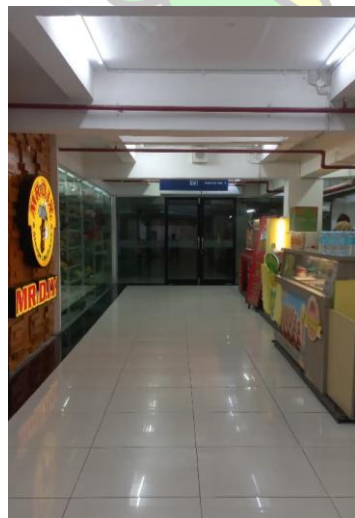
Pada aspek bebas di depan pintu, ditemukan bahwa ruang bebas bagian luar pada lobi selatan dan lobi barat hanya berukuran 320 x 120 cm ,sedangkan ruang bebas bagian dalam pada pintu LGF berukuran 340 x 120 cm. berdasarkan regulasi, ruang bebas gerak di depan pintu satu arah yang membuka ke luar ruangan seharusnya berukuran paling sedikit 170 x 170 cm, sementara ruang bebas di dalam ruangan paling sedkikit 152,5 x 152,5 cm, agar pengguna kursi roda memiliki cukup ruang untuk bermanuver. Meski dari sisi panjang kedua titik pintu tersebut sudah melebihi angka minimal, lebar ruang yang hanya 120 cm tetap berada di bawah ambang yang dipersyaratkan. Ketidaksesuaian ini berdampak langsung pada keselamatan dan kenyamanan pengguna kursi roda, karena ruang gerak yang sempit

Selain isu dimensi ruang, ditemukan penggunaan lantai granit glossy di tiga titik pintu masuk (pintu utama, lobi barat, dan LGF). Permukaan mengilap ini cenderung licin terutama saat basah oleh air hujan atau tumpahan cairan, sehingga berisiko menimbulkan kecelakaan akibat tergelincir khususnya bagi pengguna kursi roda (roda kehilangan traksi), pengguna tongkat/kruk, penyandang disabilitas netra (yang mengandalkan peraba kaki), serta lansia.

Gambar 4. 3 Pintu LGF  
(Sumber: Dokumentasi Pribadi, 2026)

Secara keseluruhan, temuan-temuan tersebut menunjukkan bahwa unsur pintu pada Plaza Aceh masih memerlukan penyesuaian, terutama pada dimensi ruang bebas dan pemilihan material lantai, agar prinsip desain universal yang menjamin akses yang setara bagi seluruh pengguna, termasuk penyandang disabilitas dan lansia, dapat terwujud secara optimal.

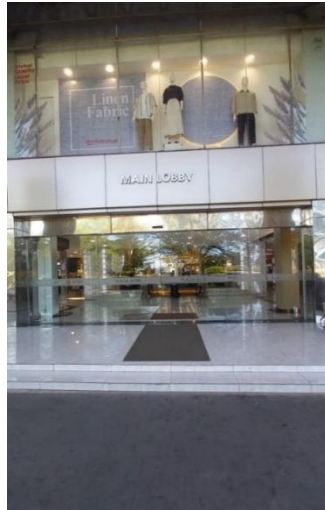
Gambar 4. 5 Pintu Lobi Utama  
(Sumber: Dokumentasi Pribadi, 2026)

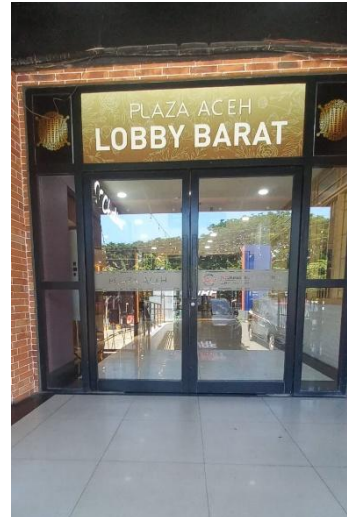
Gambar 4.6 Pintu Lobi Barat  
(Sumber: Dokumentasi Pribadi, 2026)

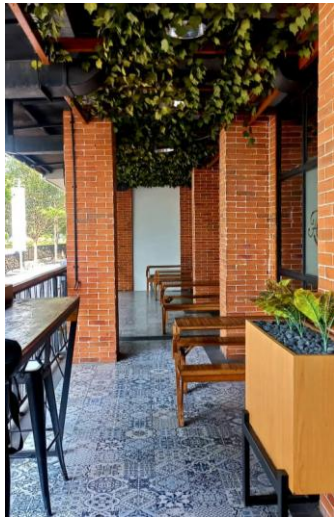
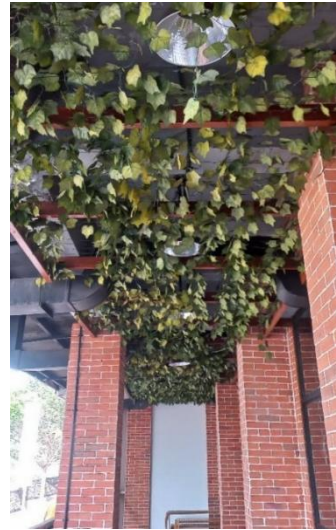
Berdasarkan hasil observasi lapangan, dapat disimpulkan bahwa kondisi selasar di Plaza Aceh belum sepenuhnya memenuhi persyaratan aksesibilitas sebagaimana diatur dalam Peraturan Menteri Pekerjaan Umum dan Perumahan Rakyat Nomor 14 Tahun 2017 tentang kemudahan bangunan gedung. Dari segi dimensi ruang, lebar efektif selasar di lapangan hanya berukuran 130 cm, sementara regulasi mensyaratkan lebar efektif selasar paling sedikit 140 cm agar cukup dilalui

oleh pengguna kursi roda maupun dua orang yang berpapasan. Kekurangan ini diperparah oleh peralihan fungsi selasar yang seharusnya murni sebagai jalur sirkulasi, namun di lapangan justru digunakan sebagai al fresco dining area (area makan terbuka), sehingga ruang gerak yang sudah sempit semakin terbatas oleh keberadaan meja dan kursi makan. Kombinasi kedua persoalan ini membuat pengguna kursi roda, tongkat, maupun penyandang disabilitas netra sulit bergerak dengan lancar dan aman, terutama saat harus berpapasan dengan pengguna lain di jalur yang sama.

Dari sisi kelengkapan penunjang, selasar juga tidak dilengkapi dengan penanda atau petunjuk arah, padahal selasar seharusnya memiliki penanda atau petunjuk arah yang informatif dan mudah terlihat, terutama menuju pintu keluar dan pintu keluar darurat. Pegangan rambat (handrail) memang sudah tersedia, tetapi keberadaannya terhalang oleh kolom bangunan pada beberapa titik, sehingga fungsinya sebagai penopang berkelanjutan menjadi terputus tepat di area yang justru rawan bagi lansia, penyandang disabilitas netra, atau pengguna alat bantu jalan untuk kehilangan keseimbangan. Persoalan ini bertambah serius karena selasar juga tidak dilengkapi pencahayaan darurat maupun sistem proteksi kebakaran, padahal keduanya diperlukan agar jalur sirkulasi tetap dapat dilalui dengan aman saat kondisi darurat seperti pemadaman listrik atau kebakaran. Tanpa penanda arah, pegangan yang menerus, pencahayaan darurat, dan proteksi kebakaran, proses evakuasi berpotensi menjadi lambat dan membingungkan, khususnya bagi kelompok rentan yang membutuhkan waktu dan bantuan lebih untuk menyelamatkan diri.

Gambar 4. 7 Selasar Selatan  
(Sumber: Dokumentasi Pribadi, 2026)

Gambar 4. 8 Selasar Selatan  
(Sumber: Dokumentasi Pribadi, 2026)

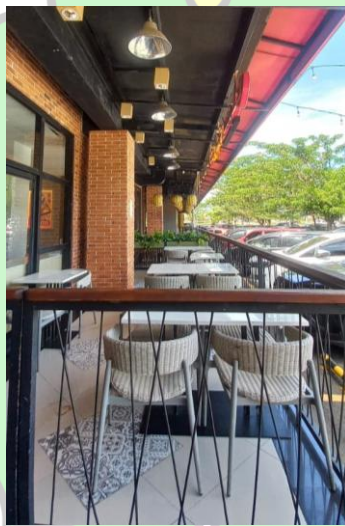
Gambar 4. 9 Selasar Barat  
(Sumber: Dokumentasi Pribadi, 2026)

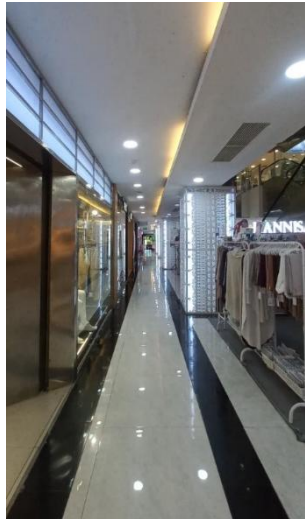
| | | Koridor selatan 240 cm<br>Koridor utara 320 cm<br>Koridor timur 260 cm<br>Koridor barat daya tangga<br>berjalan satu 800 cm<br>Koridor timur tangga<br>berjalan dua 90 cm<br>Koridor selatan tangga<br>berjalan dua 450 cm<br>Koridor barat tangga<br>berjalan dua 430 cm<br>Koridor utara tangga<br>berjalan dua 250 cm | S<br>S<br>S<br>S<br><br>T<br><br>S<br><br>S<br><br>S |

Gambar 4. 10 Koridor Timur  
Tangga Berjalan Dua  
(Sumber: Dokumentasi Pribadi,  
2026)

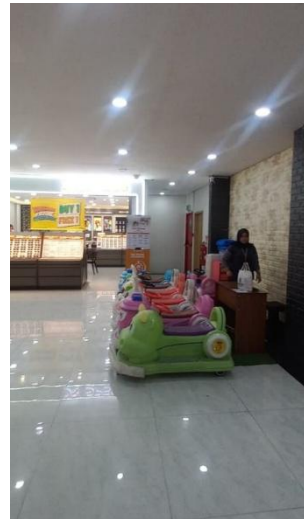
Persoalan berikutnya menyangkut kelengkapan dan keselamatan koridor secara umum. Sistem pencahayaan yang ada belum dilengkapi sensor hemat energi maupun pencahayaan darurat otomatis, sehingga saat terjadi pemadaman listrik atau kondisi darurat, koridor berpotensi menjadi gelap tanpa sistem cadangan yang seharusnya menyala otomatis. Selain itu, ditemukan pula hambatan pada koridor yang mengarah ke jalur eksit darurat di sisi utara bangunan, yang dapat memperlambat bahkan menghalangi proses evakuasi tepat pada jalur yang seharusnya bebas dari rintangan. Kondisi ini diperberat oleh tidak tersedianya pegangan rambat di sepanjang koridor, padahal elemen ini penting sebagai penopang fisik sekaligus panduan arah bagi lansia, penyandang disabilitas netra, maupun pengguna alat bantu jalan. Kombinasi ketiga persoalan tersebut—minimnya pencahayaan darurat, adanya hambatan pada jalur eksit, dan tiadanya pegangan rambat—secara khusus meningkatkan risiko keselamatan bagi kelompok rentan pada saat kondisi darurat, ketika kecepatan dan kejelasan jalur evakuasi paling dibutuhkan.

Gambar 4. 11 Eksit Darurat Utara  
(Sumber: Dokumentasi Pribadi,  
2026)

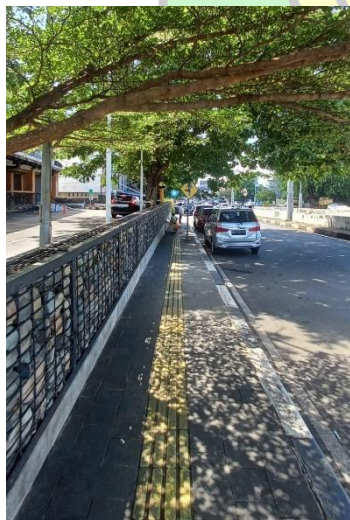
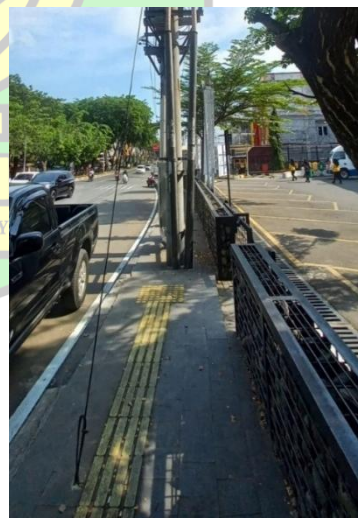
Gambar 4.12 Jalur Pedestrian  
(Sumber: Dokumentasi Pribadi, 2026)

Gambar 4. 13 Jalur Pedestrian  
(Sumber: Dokumentasi Pribadi, 2026)

Secara keseluruhan, temuan-temuan tersebut menunjukkan bahwa jalur pedestrian Plaza Aceh masih memiliki kekurangan mendasar pada aspek drainase, kebebasan jalur dari hambatan, dan ketersediaan ramp, sehingga fungsinya sebagai jalur pejalan kaki yang aman, nyaman, dan dapat diakses secara mandiri oleh seluruh pengguna belum tercapai secara optimal.

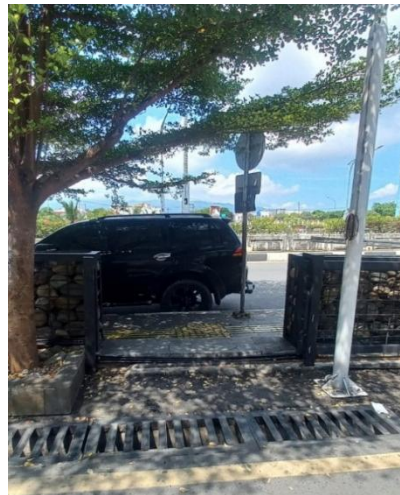
memungkinkan pengguna kursi roda, pengguna kereta dorong bayi, maupun lansia dengan keterbatasan mobilitas untuk berpindah level secara mandiri tanpa bantuan orang lain. Jika ramp tidak tersedia dan akses hanya berupa tangga, kelompok tersebut sepenuhnya kehilangan kemampuan untuk mengakses persimpangan atau bangunan secara mandiri, sehingga mereka bergantung penuh pada bantuan pihak lain atau bahkan sama sekali tidak dapat mengakses area tersebut. Kondisi ini bertentangan langsung dengan prinsip desain universal yang menekankan akses yang setara dan mandiri bagi seluruh pengguna.

Gambar 4. 14 Tangga Jalur Pedestrian  
(Sumber: Dokumentasi Pribadi, 2026)

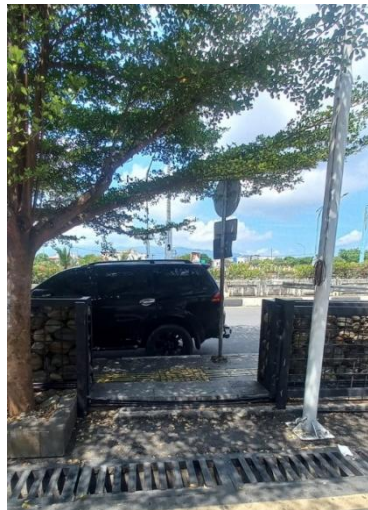
Gambar 4.15 Tangga Jalur Pedestrian  
(Sumber: Dokumentasi Pribadi, 2026)

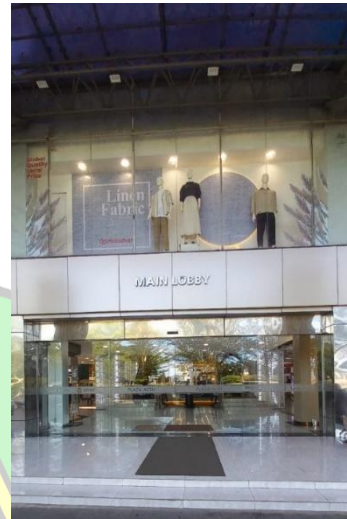
Gambar 4. 16 Tangga Pintu Utama  
(Sumber: Dokumentasi Pribadi, 2026)

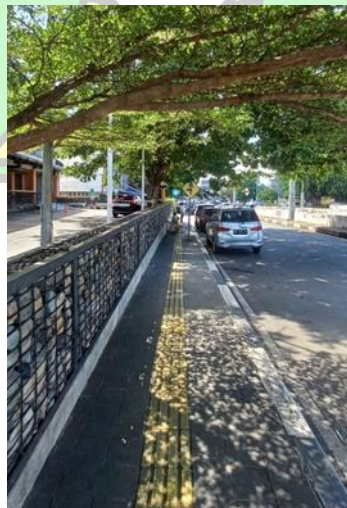
Persoalan berikutnya adalah tidak tersedianya jalur pemandu di pintu masuk dan keluar, padahal titik ini juga termasuk area yang wajib dilengkapi dengan *guiding block* sebagai penanda transisi menuju maupun keluar dari bangunan. Ketiadaan jalur pemandu di titik ini membuat penyandang disabilitas netra kehilangan acuan arah pada momen paling penting, yaitu saat harus menemukan pintu masuk atau keluar secara mandiri, sehingga mereka lebih bergantung pada bantuan orang lain atau berisiko salah arah dan tersesat di dalam bangunan. Selain itu, ditemukan pula bahwa posisi ubin pemandu yang ada justru terpasang di tengah jalur pedestrian, bukan di posisi yang seharusnya membentuk lintasan yang konsisten dan tidak mengganggu arus pengguna lain. Penempatan di tengah jalur

ini menimbulkan dua masalah sekaligus: bagi penyandang disabilitas netra, jalur yang harus mereka ikuti justru memotong langsung jalur utama sehingga rawan berbenturan dengan pengguna lain; sementara bagi pengguna kursi roda maupun kereta dorong, tekstur ubin yang timbul dapat mengganggu kenyamanan dan kestabilan saat melintas tepat di atasnya.

Gambar 4.17 Jalur Pemandu  
(Sumber: Dokumentasi Pribadi, 2026)

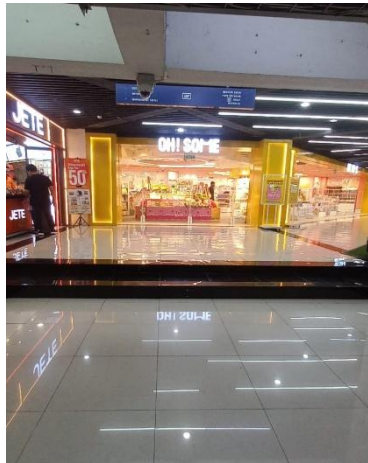
Persoalan berikutnya menyangkut material dan kelengkapan anti-slip pada anak tangga. Ditemukan bahwa anak tangga di lantai LGF, lobi utama, pusat informasi, tangga utara, lobi barat, dan tangga berjalan menggunakan material licin serta tidak dilengkapi anti-slip (step nosing), sementara tangga timur dan tangga lobi selatan, meski materialnya tidak licin, tetap tidak dilengkapi step nosing. Artinya, seluruh titik tangga di Plaza Aceh sama-sama kehilangan elemen step nosing yang berfungsi memberi kontras visual pada ujung anak tangga sekaligus permukaan cengkeram tambahan agar pijakan lebih aman. Pada enam titik yang materialnya juga licin, risiko ini berlipat ganda karena kombinasi permukaan licin tanpa pelindung tambahan sangat rawan membuat kaki tergelincir saat menaiki atau menuruni tangga, terutama dalam kondisi basah. Sementara pada dua titik lainnya, meski material lantainya tidak licin, ketiadaan step nosing tetap mempersulit pengguna dengan keterbatasan penglihatan untuk mengenali batas tepi setiap anak tangga secara jelas.

Persoalan terakhir dan yang paling menyeluruh adalah bahwa semua tangga di Plaza Aceh tidak dilengkapi dengan pegangan rambat. Padahal pegangan rambat merupakan elemen keselamatan dasar yang dibutuhkan hampir seluruh pengguna tangga, bukan hanya penyandang disabilitas, untuk menjaga keseimbangan tubuh saat menaiki atau menuruni tangga. Tanpa pegangan rambat, lansia, penyandang disabilitas, ibu hamil, maupun pengunjung yang membawa barang bawaan kehilangan titik tumpu fisik yang seharusnya dapat mereka andalkan sewaktu-waktu, sehingga risiko terjatuh meningkat secara signifikan di seluruh titik tangga bangunan, bukan hanya pada titik-titik yang bermasalah dari sisi tinggi anak tangga atau material lantai.

Gambar 4. 18 Tangga LGF  
(Sumber: Dokumentasi Pribadi, 2026)

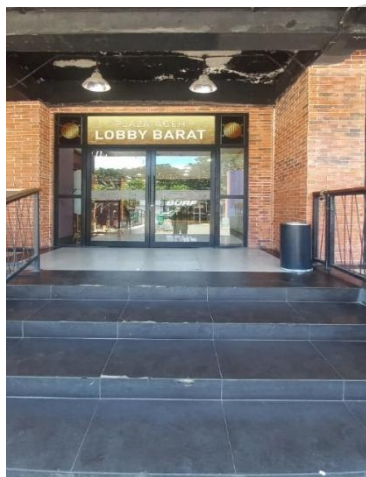
Gambar 4. 20 Tangga Lobi Barat  
(Sumber: Dokumentasi Pribadi, 2026)

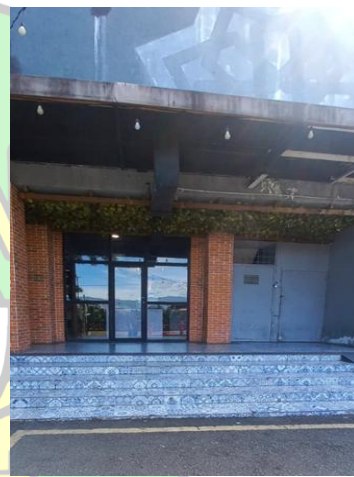
Gambar 4. 21 Tangga Lobi Selatan  
(Sumber: Dokumentasi Pribadi, 2026)

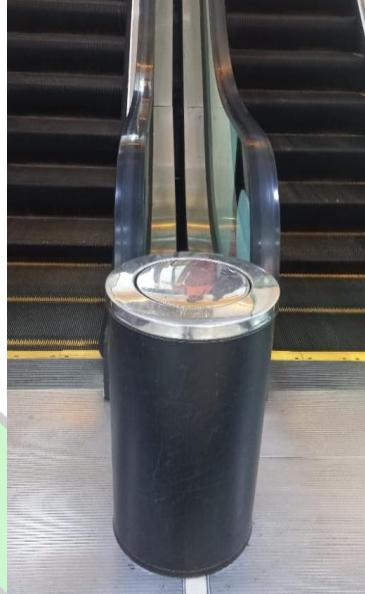
Ketiadaan *protective barrier* ini membuat tangga berjalan di Plaza Aceh berpotensi menimbulkan risiko keselamatan bagi seluruh pengguna, bukan hanya penyandang disabilitas. Anak-anak, misalnya, rentan mendekati sisi terbuka eskalator dan berisiko terjatuh atau anggota tubuhnya masuk ke celah mekanis; lansia dan pengguna dengan keterbatasan keseimbangan berisiko kehilangan pijakan di area sisi tanpa pembatas; sementara pengguna dengan barang bawaan besar atau pakaian longgar berisiko tersangkut pada bagian tepi eskalator yang tidak

terlindungi. Tanpa protective barrier, prinsip keselamatan yang menjadi salah satu tujuan utama pengaturan sarana hubungan vertikal dalam Peraturan Menteri Pekerjaan Umum dan Perumahan Rakyat Nomor 14 Tahun 2017 tentang Kemudahan Bangunan Gedung belum sepenuhnya terwujud pada elemen tangga berjalan Plaza Aceh.

Gambar 4 24 Tangga Berjalan  
(Sumber: Dokumentasi Pribadi, 2026)

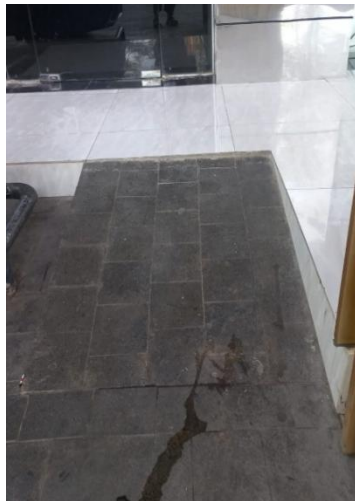
Persoalan berikutnya ditemukan pada ramp lobi utama yang tidak dilengkapi dengan handrail, padahal regulasi mensyaratkan ramp harus dilengkapi

dengan 2 lapis pegangan rambat (handrail) yang menerus di kedua sisi, dengan ketinggian 65 cm untuk anak-anak dan 80 cm untuk orang dewasa. Handrail pada ramp memiliki peran yang lebih krusial dibandingkan dengan pada jalur datar, karena bidang miring menuntut usaha lebih besar dan risiko kehilangan keseimbangan yang lebih tinggi. Tanpa handrail, pengguna kursi roda kehilangan pegangan untuk membantu mendorong atau menahan laju kursi roda saat menanjak maupun menurun, sementara lansia, anak-anak, dan pengguna dengan keterbatasan keseimbangan kehilangan titik tumpu fisik yang seharusnya dapat diandalkan sepanjang ramp, sehingga risiko terjatuh atau kursi roda meluncur tak terkendali meningkat secara signifikan.

Gambar 4. 25 Ramp Lobi Utama  
(Sumber: Dokumentasi Pribadi, 2026)

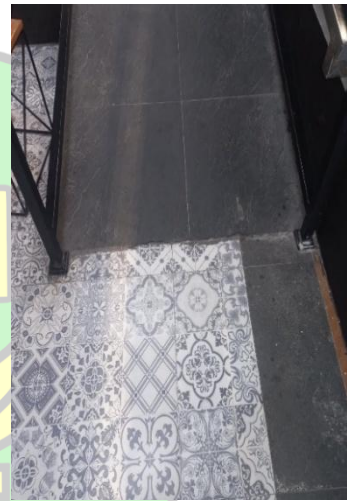
Gambar 4. 26 Ramp Dalam Bangunan  
(Sumber: Dokumentasi Pribadi, 2026)

Secara keseluruhan, temuan tersebut menunjukkan bahwa ramp di Plaza Aceh masih memiliki kekurangan mendasar pada aspek penandaan taktil di titik transisi kemiringan dan ketersediaan pegangan rambat, sehingga fungsinya sebagai sarana hubungan vertikal yang aman dan dapat diakses secara mandiri oleh seluruh pengguna, termasuk penyandang disabilitas netra dan pengguna kursi roda, belum tercapai secara optimal.

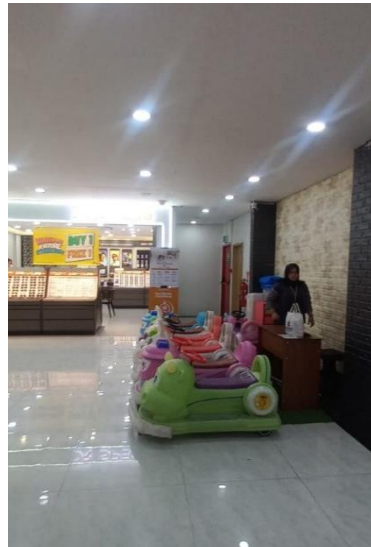
Gambar 4. 28 Akses Eksit  
(Sumber: Dokumentasi Pribadi, 2026)

penanda yang mudah terlihat agar mudah ditemukan dan dikenali. Di lapangan, ditemukan bahwa pintu darurat utara justru terhalang oleh diecast atau papan milik penyewa (tenant) bangunan. Keberadaan hambatan fisik ini mempersempit bahkan menutup sebagian jalur menuju pintu darurat, sehingga pada situasi evakuasi yang menuntut kecepatan, pengguna berisiko terhambat, harus memutar jalur, atau bahkan tidak dapat mencapai pintu darurat tepat waktu. Bagi pengguna kursi roda, hambatan semacam ini jauh lebih kritis karena ruang gerak yang sudah terbatas pada jalur evakuasi menjadi semakin sempit untuk dilalui, terutama saat kondisi ramai atau panik.

Persoalan kedua, akses eksit pada pintu darurat utara juga tidak dapat langsung terlihat karena terhalang oleh diecast yang sama. Padahal, penanda dan visibilitas akses eksit yang jelas merupakan syarat mutlak agar pengguna dapat segera mengenali dan menemukan jalur keluar saat dibutuhkan. Tanpa visibilitas yang memadai, pengguna, terutama yang belum familiar dengan denah bangunan, penyandang disabilitas netra, atau lansia, berisiko kebingungan mencari arah keluar, kehilangan waktu berharga, atau bahkan salah mengambil jalur, terutama pada situasi darurat seperti kebakaran ketika asap dan kepanikan sudah mengurangi jarak pandang secara umum.

Secara keseluruhan, temuan tersebut menunjukkan bahwa akses eksit di Plaza Aceh masih memiliki kekurangan mendasar pada aspek kebebasan jalur dari hambatan dan visibilitas menuju titik eksit, sehingga fungsinya sebagai jalur evakuasi yang cepat, aman, dan mudah dikenali oleh seluruh pengguna dalam kondisi darurat belum tercapai secara optimal.

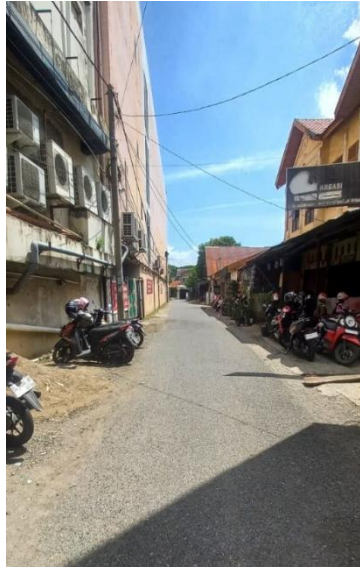
Gambar 4.29 Eksit Pelepasan  
(Sumber: Dokumentasi Pribadi, 2026)

Persoalan berikutnya adalah adanya hambatan pada jalur eksit karena jalur pelepasan tersebut berupa area loading barang. Kondisi ini bertentangan dengan syarat ketersediaan akses yang bebas hambatan menuju ruang terbuka yang aman. Area loading barang lazimnya dipenuhi oleh aktivitas bongkar muat, tumpukan barang, palet, maupun kendaraan pengangkut yang keluar-masuk secara berkala, sehingga ketika digunakan sebagai jalur evakuasi, pengguna berisiko berbenturan

dengan barang atau kendaraan logistik, tersandung tumpukan material, maupun terhambat pergerakannya tepat pada titik akhir jalur evakuasi yang seharusnya menjadi titik teraman.

Secara keseluruhan, temuan tersebut menunjukkan bahwa eksit pelepasan di Plaza Aceh masih memiliki kekurangan mendasar pada aspek keamanan lokasi pelepasan dan kebebasan jalur dari hambatan operasional bangunan, sehingga fungsinya sebagai titik akhir evakuasi yang benar-benar aman bagi seluruh pengguna, termasuk kelompok rentan, belum tercapai secara optimal.

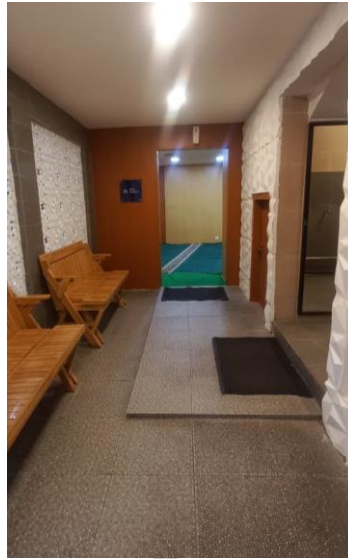
Gambar 4. 31 Area Tunggu Ruang Ibadah  
(Sumber: Dokumentasi Pribadi, 2026)

Ketiadaan tempat penyimpanan sepatu atau barang bawaan ini menimbulkan beberapa persoalan praktis bagi pengguna. Tanpa loker atau rak khusus, alas kaki yang dilepas sebelum memasuki ruang ibadah cenderung diletakkan berserakan di area pintu masuk, sehingga berpotensi menjadi hambatan atau bahaya tersandung bagi pengguna lain, terutama penyandang disabilitas netra yang tidak dapat melihat keberadaan alas kaki di lantai maupun pengguna kursi roda yang membutuhkan jalur masuk yang bersih dari halangan. Selain itu, tanpa tempat penyimpanan yang aman, pengguna juga berisiko kehilangan atau tertukar alas kaki dan barang bawaannya, serta terpaksa membawa masuk sepatu maupun tas ke dalam ruang ibadah, yang dapat mengganggu kebersihan dan kenyamanan ruang. Bagi lansia atau pengguna dengan keterbatasan fisik yang kesulitan membungkuk atau mengangkat barang, ketiadaan loker yang mudah dijangkau juga membuat proses melepas dan menyimpan alas kaki menjadi lebih merepotkan dan kurang nyaman.

Secara keseluruhan, temuan ini menunjukkan bahwa ruang ibadah di Plaza Aceh masih memiliki kekurangan pada aspek kelengkapan fasilitas penunjang, sehingga kenyamanan, kebersihan, dan keamanan penggunaannya oleh seluruh pengguna, termasuk penyandang disabilitas dan lansia, belum tercapai secara optimal.

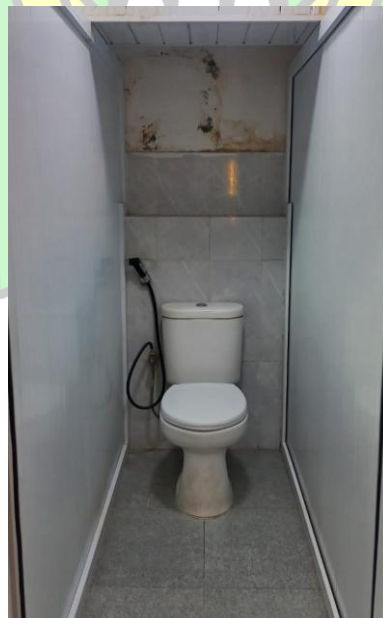
Gambar 4. 32 Toilet  
(Sumber: Dokumentasi Pribadi, 2026)

Lebih jauh, ketiadaan toilet disabilitas ini pada dasarnya membuat sebagian pengguna sama sekali tidak dapat menggunakan fasilitas toilet secara mandiri dan aman selama berada di Plaza Aceh, sehingga mereka bergantung sepenuhnya pada bantuan orang lain atau bahkan harus membatasi durasi kunjungan mereka. Secara keseluruhan, temuan ini menunjukkan bahwa toilet di Plaza Aceh masih memiliki kekurangan mendasar dan mengabaikan salah satu ketentuan wajib dalam Peraturan Menteri Pekerjaan Umum dan Perumahan Rakyat Nomor 14 Tahun 2017 tentang Kemudahan Bangunan Gedung, sehingga fungsinya sebagai fasilitas dasar yang setara dan dapat diakses oleh seluruh pengguna, termasuk penyandang disabilitas, belum tercapai sama sekali pada elemen ini.

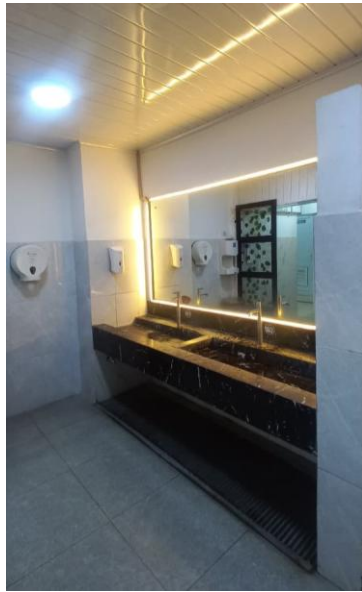
Gambar 4.33 Bak Cuci Tangan LGF  
(Sumber: Dokumentasi Pribadi, 2026)

Berdasarkan hasil observasi lapangan, dapat disimpulkan bahwa kondisi bak cuci tangan di Plaza Aceh belum sepenuhnya memenuhi persyaratan sebagaimana diatur dalam Peraturan Menteri Pekerjaan Umum dan Perumahan Rakyat Nomor 14 Tahun 2017 tentang Kemudahan Bangunan Gedung. Regulasi ini mensyaratkan bahwa bak cuci tangan harus berukuran paling sedikit 45 x 60 cm, dengan ketinggian 85 cm untuk orang dewasa, 75 cm untuk pengguna kursi roda, dan 70 cm untuk anak-anak. Di lapangan, ditemukan bahwa ukuran bak cuci tangan pada lantai LGF dan GF tidak sesuai dengan ketentuan tersebut dan ketinggian bak cuci tangan untuk pengguna dewasa juga tidak sesuai standar. Ukuran bak yang tidak sesuai dapat membuat pengguna kesulitan menjangkau area cuci tangan dan keran secara nyaman, misalnya jika bak terlalu kecil untuk digunakan secara wajar atau justru terlalu besar sehingga menyulitkan jangkauan. Sementara itu, ketinggian yang menyimpang dari standar 85 cm untuk dewasa, baik terlalu tinggi maupun terlalu rendah, memaksa mayoritas pengunjung sehari-hari mencuci tangan dengan postur yang tidak ergonomis, seperti membungkuk berlebihan atau menjangkau secara tidak wajar, yang jika dilakukan berulang berpotensi menimbulkan ketidaknyamanan bahkan risiko keluhan pada punggung dan bahu.

Secara keseluruhan, temuan tersebut menunjukkan bahwa bak cuci tangan di Plaza Aceh masih memiliki kekurangan mendasar pada aspek dimensi, ketinggian, dan ruang sirkulasi, sehingga fungsinya sebagai fasilitas dasar yang nyaman dan dapat digunakan secara ergonomis oleh seluruh pengguna, termasuk pengguna kursi roda dan kelompok usia lainnya, belum tercapai secara optimal.

lain. Selain itu, unit bak cuci tangan perlu diganti dengan ukuran dan ketinggian yang sesuai standar 85 cm untuk pengguna dewasa dan 75 cm untuk pengguna kursi rodadisertai perluasan ruang sirkulasi di sekitarnya, khususnya pada toilet GF. Tiang listrik yang menghalangi jalur pedestrian perlu direlokasi melalui koordinasi dengan pihak terkait seperti PLN, dan rute eksit pelepasan perlu dievaluasi ulang agar tidak langsung bermuara ke jalan aktif atau area loading barang, misalnya dengan merancang jalur alternatif menuju ruang terbuka yang lebih aman bagi pengguna yang baru saja keluar dari bangunan.

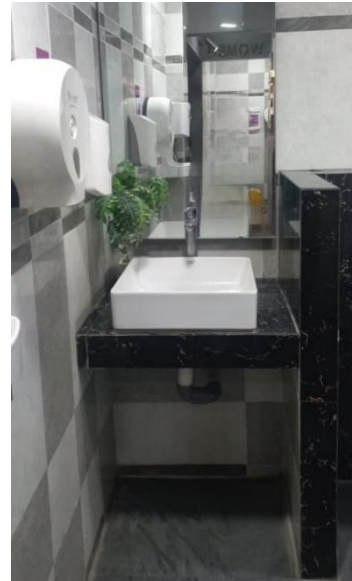
Gambar 4. 34 Bak Cuci Tangan GF  
(Sumber: Dokumentasi Pribadi, 2026)

Persoalan berikutnya adalah ruang sirkulasi di sekitar bak cuci tangan pada toilet GF yang sempit, padahal regulasi mensyaratkan ruang bebas paling sedikit 60 cm dari tepi bak cuci tangan dengan ruang sirkulasi 60 cm. Ruang bebas dan sirkulasi ini diperlukan agar pengguna kursi roda dapat mendekat dan menjangkau area cuci tangan dengan leluasa dari posisi duduknya. Ruang sirkulasi yang sempit membuat pengguna kursi roda kesulitan atau bahkan tidak dapat mendekat sama sekali ke bak cuci tangan, sehingga terpaksa mencuci tangan dengan posisi yang tidak nyaman atau membutuhkan bantuan orang lain. Kondisi ini juga menyulitkan pengguna lain saat toilet dalam kondisi ramai, karena ruang gerak yang terbatas di sekitar wastafel meningkatkan risiko berdesakan atau saling bertabrakan antarpengguna.

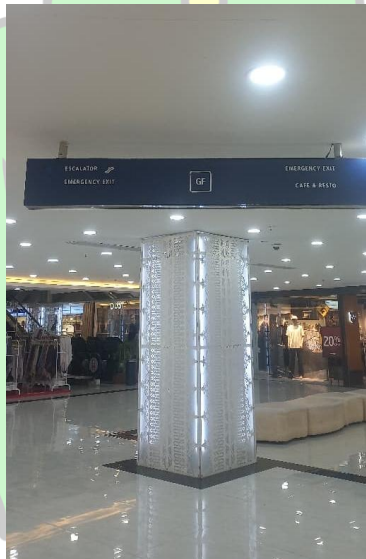
Gambar 4. 35 *Signage GF*  
(Sumber: Dokumentasi Pribadi, 2026)

Berdasarkan hasil observasi lapangan, dapat disimpulkan bahwa kondisi rambu dan marka di Plaza Aceh belum sepenuhnya memenuhi persyaratan sebagaimana diatur dalam Peraturan Menteri Pekerjaan Umum dan Perumahan Rakyat Nomor 14 Tahun 2017 tentang Kemudahan Bangunan Gedung. Ditemukan bahwa lampu pada signage di lantai GF dalam kondisi padam. Rambu dan marka pada dasarnya harus mudah dikenali dan mudah terlihat oleh seluruh pengguna, terutama pada area dengan pencahayaan minim atau pada situasi tertentu yang membutuhkan penunjuk arah yang jelas. Padamnya lampu pada signage ini mengurangi tingkat keterbacaan informasi yang seharusnya disampaikan, terutama bagi pengunjung dengan gangguan penglihatan (*low vision*) yang sangat bergantung pada kontras cahaya dan iluminasi yang memadai untuk dapat membaca rambu secara mandiri. Dalam kondisi ruangan yang temaram atau pada malam hari, signage yang tidak menyala berpotensi tidak berfungsi sama sekali sebagai penunjuk arah, sehingga pengunjung berisiko kebingungan atau salah arah, khususnya pada bagian bangunan yang kompleks.

Persoalan berikutnya, terdapat dua indikator terkait aksesibilitas penyandang disabilitas pada rambu dan marka yang tidak tersedia. Rambu dan marka yang ramah disabilitas idealnya dilengkapi dengan unsur pendukung seperti huruf Braille, ukuran huruf besar dengan kontras warna tinggi, serta posisi penempatan yang dapat dijangkau oleh pengguna kursi roda, agar informasi arah dan penunjuk lokasi dapat diakses secara setara oleh penyandang disabilitas netra maupun pengguna kursi roda. Tanpa unsur-unsur pendukung tersebut, penyandang disabilitas netra sama sekali tidak dapat mengakses informasi pada rambu secara mandiri, karena rambu visual biasa tidak menyediakan cara bagi mereka untuk “membaca” informasi tersebut tanpa bantuan orang lain. Kondisi ini bertentangan dengan prinsip desain universal yang menekankan kesetaraan akses informasi bagi seluruh pengguna bangunan, tanpa terkecuali.

Secara keseluruhan, temuan tersebut menunjukkan bahwa rambu dan marka di Plaza Aceh masih memiliki kekurangan pada aspek fungsi pencahayaan penunjuk arah maupun kelengkapan unsur aksesibilitas bagi penyandang disabilitas, sehingga fungsinya sebagai sarana informasi dan penunjuk arah yang jelas, mudah dikenali, dan setara bagi seluruh pengguna belum tercapai secara optimal.

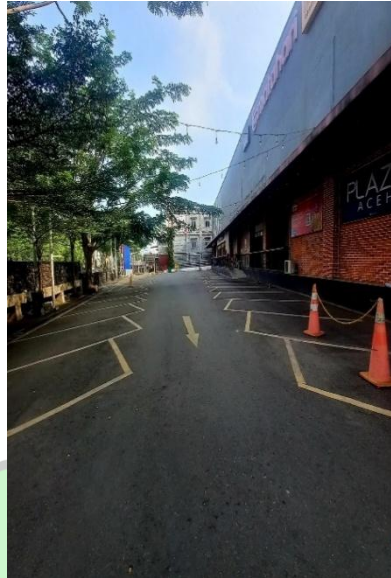
Gambar 4. 36 Parkir Roda Empat  
(Sumber: Dokumentasi Pribadi, 2026)

Persoalan berikutnya, terdapat lima indikator terkait parkir disabilitas yang dinyatakan tidak tersedia di Plaza Aceh. Ketentuan teknis tempat parkir disabilitas pada dasarnya mencakup berbagai aspek pelengkap selain dimensi, seperti keberadaan rambu atau marka khusus bergambar simbol kursi roda yang mudah dikenali, lokasi yang berada pada permukaan datar dengan kemiringan yang tidak curam, serta keterhubungan langsung dengan ramp menuju bangunan agar pengguna kursi roda dapat melanjutkan perjalanannya secara mandiri tanpa harus melalui tangga atau jalur yang tidak rata. Tidak tersedianya indikator-indikator pendukung ini berarti bahwa meskipun secara fisik terdapat area yang dimaksudkan

sebagai parkir disabilitas, kelengkapan yang menjadikannya benar-benar fungsional dan aman bagi penyandang disabilitas belum terpenuhi, sehingga penggunaanya tetap menghadapi hambatan sejak awal proses parkir hingga upaya mencapai pintu masuk bangunan.

Secara keseluruhan, temuan tersebut menunjukkan bahwa tempat parkir disabilitas di Plaza Aceh masih memiliki kekurangan mendasar, baik dari sisi dimensi ruang yang jauh di bawah standar 370 cm sebagaimana diatur dalam Peraturan Menteri Pekerjaan Umum dan Perumahan Rakyat Nomor 14 Tahun 2017 tentang Kemudahan Bangunan Gedung, maupun dari sisi kelengkapan indikator pendukung lainnya, sehingga fungsinya sebagai fasilitas parkir yang aman, mandiri, dan mudah diakses oleh penyandang disabilitas belum tercapai secara optimal.

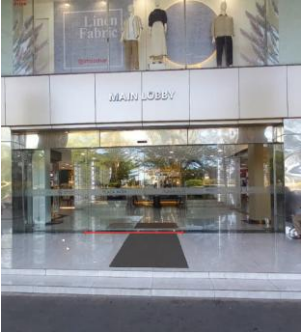
| N0 | Aspek yang Diamati | Indikator/standar Teknis | Hasil Observasi | Kesesuaian (S/T/KS) | Keterangan |
|---|---|---|---|---|---|
| 1. | Lebar bukaan pintu utama. | Lebih efektif bukaan pintu utama $\geq 90$ cm. | Bukaan pada pintu utama berukuran 336 cm. | S | Pintu Lobi Utama<br> |

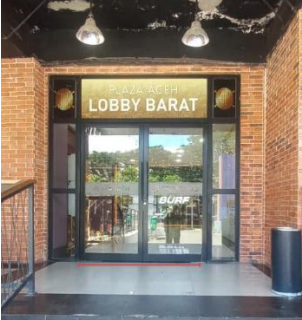
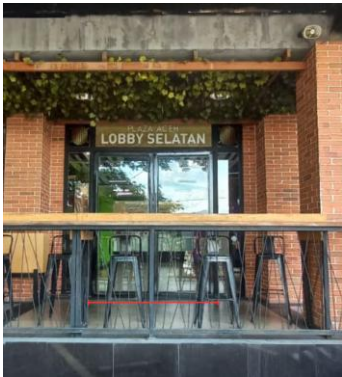
| N0 | Aspek yang Diamati | Indikator/standar Teknis | Hasil Observasi | Kesesuaian (S/T/KS) | Keterangan |
|---|---|---|---|---|---|
| 2 | Lebar bukaan pintu lainnya. | Lebar efektif bukaan pintu selain pintu utama $\geq 80$ cm. | Lebar pintu lobi selatan dan barat 200 cm, | S | Pintu Lobi Barat<br> |

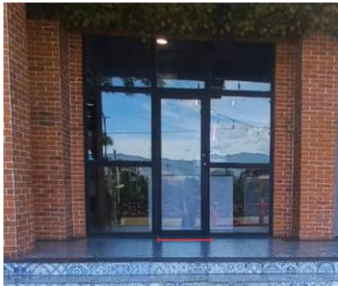
| | | | Lebar pintu tenant<br>80 cm. | S | Pintu Tenant<br> |

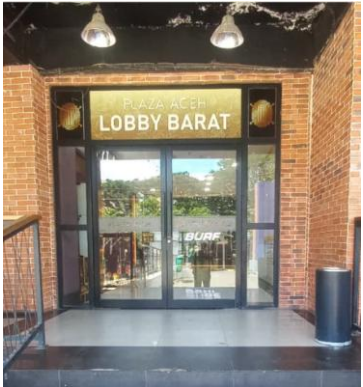
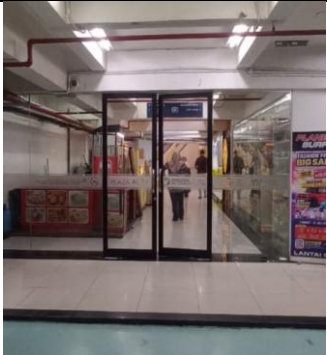
| 4. | Beban dorong/Tarik pintu. | Beban pintu $\leq 5$ kg. | Beban pintu 5 kg | S | <p>Pintu Lobi Barat dan Selatan</p> |

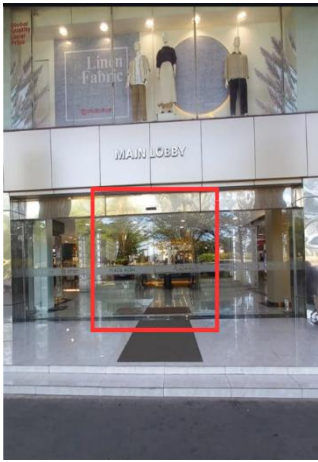
| 6. | Visibilitas pintu ayun. | Memiliki panel kaca atau elemen transparan. | Seluruh pintu menggunakan kaca. | S | <p>Pintu Lobi Utama</p> |

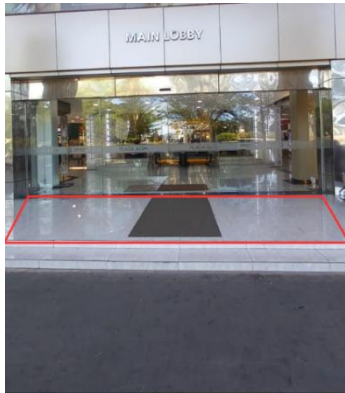
| 8. | Ruang bebas di depan pintu (luar). | Ruang bebas minimal 170 × 170 cm. | Pintu utama 800 x 320 cm, | S | <p>Pintu Lobi Utama</p> |

| | | | Pintu lobi selatan dan barat 300 x 128 cm, | T | Pintu Lobi Selatan Dan Barat |
| | | | Pintu LGF 600 x 180 cm. | S | Pintu LGF |

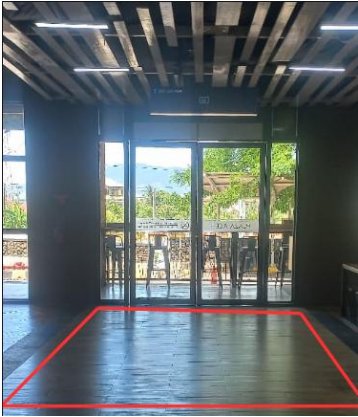
| 9. | Ruang bebas di depan pintu (di dalam). | Ruang bebas minimal 152,5 × 152,5 cm. | Pintu lobi selatan 300 x 300 cm , | S | <p>Pintu Lobi Selatan</p> |
| | | | pintu lobi barat 320 x 480 cm, | S | <p>Pintu Lobi Barat</p> |
