**KAJIAN AKSESIBILITAS PADA BANGUNAN PUBLIK  
(STUDI KASUS: PLAZA ACEH, BANDA ACEH)**

**LAPORAN TUGAS AKHIR**

**FAKULTAS SAINS DAN TEKNOLOGI  
UNIVERSITAS ISLAM NEGERI AR-RANIRY BANDA ACEH  
2025 M/1447 H**

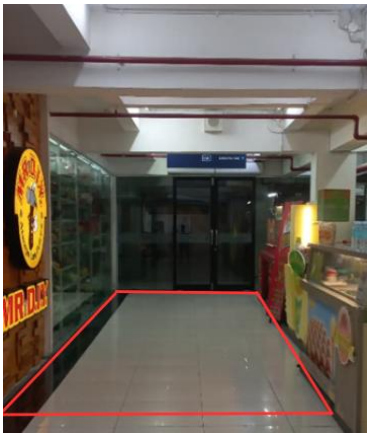
| | | <p>Pintu LGF 340 x 120 cm.</p> | | T | <p>Pintu LGF</p> |

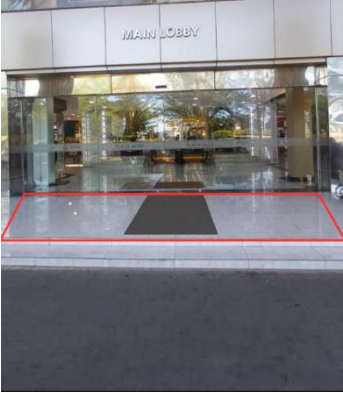
| 10. | Ruang bebas pintu geser. | Ruang bebas minimal $152,5 \times 152,5$ cm. | Pintu utama $880 \times 320$ cm. | S | <p>Pintu Lobi Utama</p> |

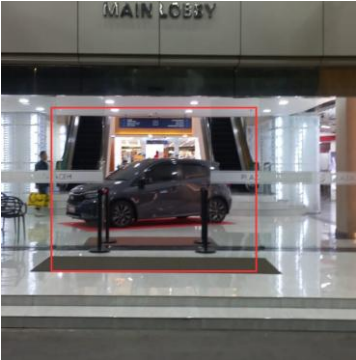
| 11. | Hambatan di depan pintu. | Tidak terdapat perabot atau elemen penghalang. | Pada event tertentu terdapat display pop-up kendaraan roda empat, akan tetapi dengan jarak yang aman. | S | <p>Pintu Lobi Utama</p> |
| 12. | Jarak perabot dari pintu. | Perabot berjarak $\geq 75$ cm dari bukaan daun pintu. | Jarak pop-up kendaraan roda 4 | S | <p>Pintu Lobi Utama</p> |

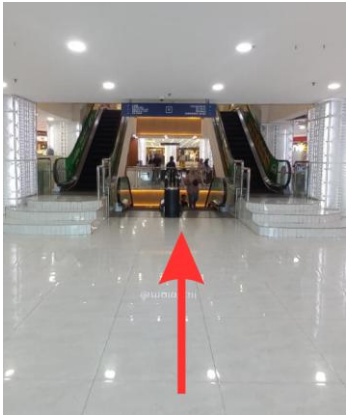
| 13 | Kedekatan pintu dengan tangga. | Jarak ujung daun pintu ke anak tangga $\geq 80$ cm. | Jarak dari pintu utama ke lift tangga adalah 500 cm. | S | <p>Pintu Lobi Utama</p> |

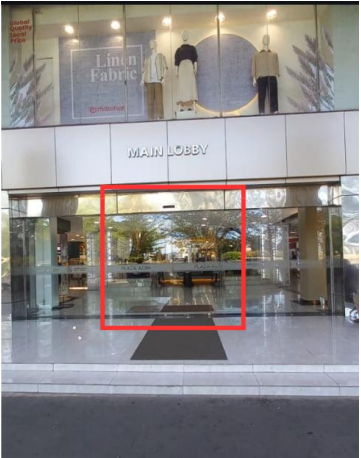
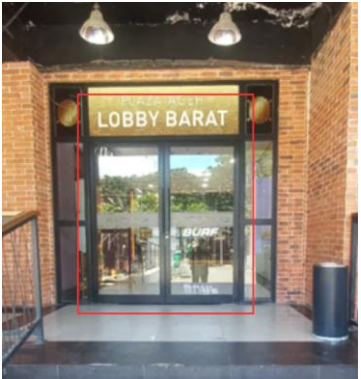
| 15. | Jenis pintu ramah disabilitas. | Pintu bukan jenis yang berat, manual, geser, atau sulit dioperasikan | Merupakan pintu otomatis dan dorong yang mudah dioperasikan. | S | <p>Pintu Utama</p> <p>Pintu Lobi Barat dan Selatan</p> |

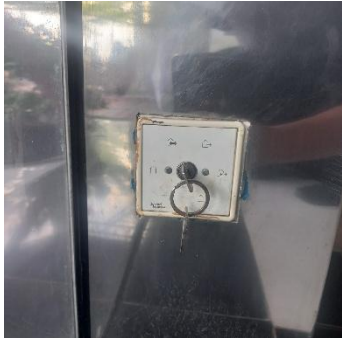
| 16. | Sistem pintu geser otomatis. | Pintu geser memiliki sensor/tombol otomatis. | Memiliki sensor otomatis yang membuka pintunya sendiri. | S | Pintu Utama<br> |

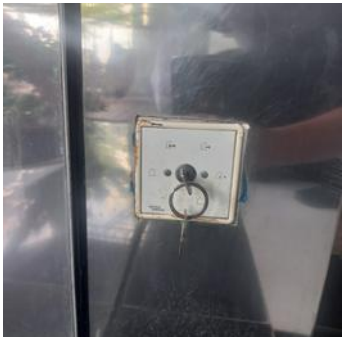
| 17. | Waktu buka pintu otomatis. | Pintu terbuka penuh $\leq 3$ detik. | Pintu terbuka dalam 5 detik. | S | Pintu Utama<br> |

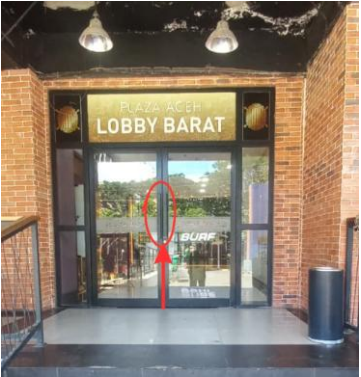
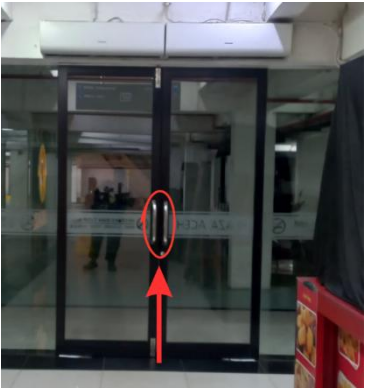
| 19. | Tinggi pegangan/kunci pintu. | Pegangan/kunci pintu terpasang $\leq 110$ cm dari lantai. | Tinggi pegangan pintu 100 cm. | S | <p>Pintu Lobi Selatan dan Barat</p> <p>Pintu LGF</p> |

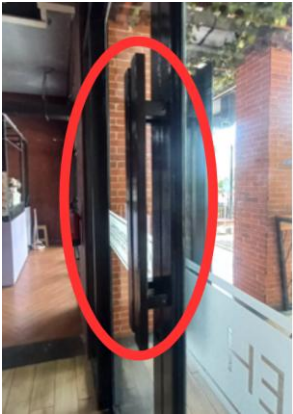
| 20. | Jenis pegangan pintu. | Pegangan tidak licin bukan tipe tuas putar. | Pegangan pull handle (tarik). | S | <p>Handle Pintu</p> |

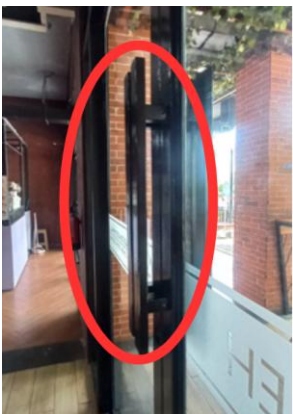
| 21. | Rekomendasi tipe pegangan. | Pegangan tipe dorong-tarik atau tuas melengkung. | Jenis pull handle (tarik). | S | <p>Handle Pintu</p> |

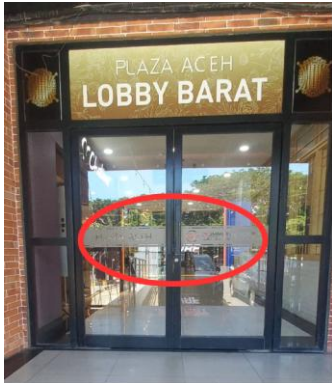
| 22. | Penanda visual pintu kaca. | Pintu kaca memiliki tanda kontras setinggi pandangan mata. | Memiliki penanda warna abu-abu dengan tinggi 110 cm. | S | Seluruh Pintu<br> |

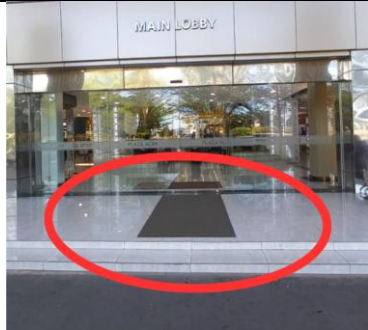
| 26 | Material lantai sekitar pintu. | Lantai bertekstur tidak licin. | Pintu utama lantai licin, | T | |

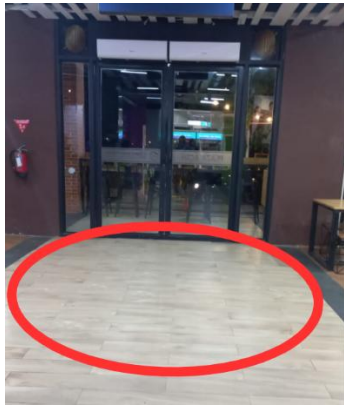
| | | | Pintu lobi selatan lantai tidak licin, | S | Pintu Lobi Selatan<br> |

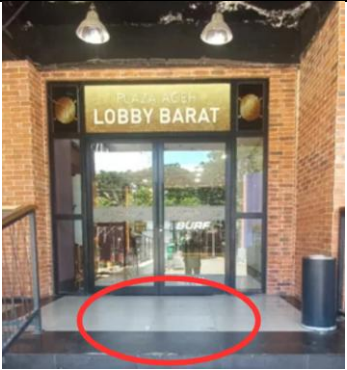
| | | | Pintu lobi barat lantai licin, | T | Pintu Lobi Barat |

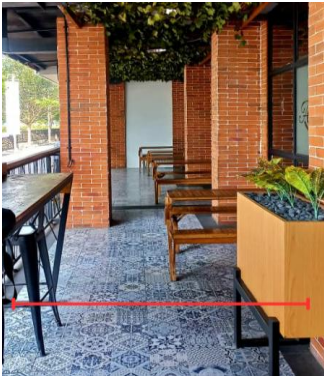
| No | Aspek yang Diamati | Indikator/Standar Teknis | Hasil Observasi | Kesesuaian (S/T) | Keterangan |
|---|---|---|---|---|---|
| 1. | Lebar efektif selasar | Lebar bersih selasar minimal 140 cm untuk kursi roda atau dua orang berpapasan. | Lebar selasar 130 cm. | T | <div>Lebar Selasar Selatan</div> <div>Lebar Selasar Barat</div> |

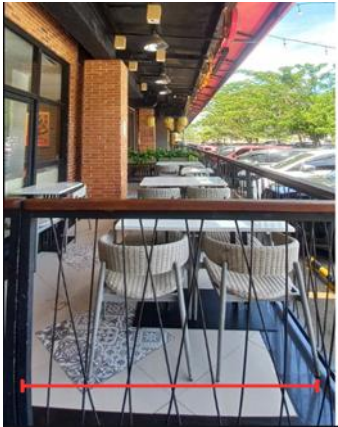
| 2. | Fungsi sirkulasi | Selasar dapat digunakan sebagai jalur sirkulasi yang nyaman dan aman. | Difungsikan sebagai <i>Al fresco dining area</i> (area makan terbuka) | T | <p>Selasar Barat</p> |

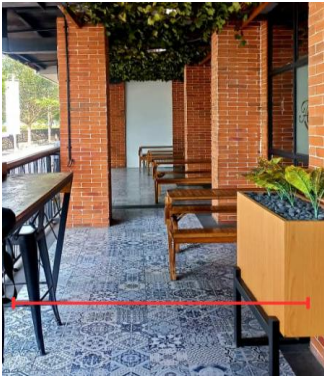
| 3. | Penanda dan petunjuk arah | Selasar dilengkapi penanda/penunjuk arah yang informatif dan mudah terlihat | Tidak terdapat penunjuk arah dan informasi. | T | Selasar Selatan dan Barat<br> |

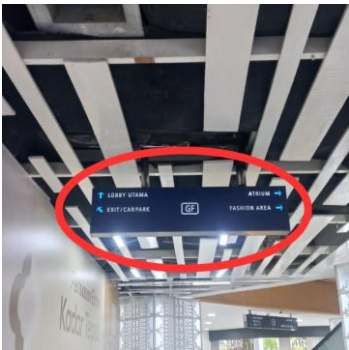
| 4. | Arah menuju pintu keluar | Tersedia petunjuk jelas menuju pintu keluar dan pintu keluar darurat (exit). | Terdapat petunjuk untuk area keluar. | S | Penunjuk arah Selasar Selatan dan Barat<br> |

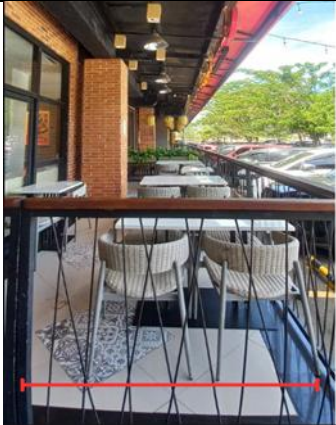
| 5.. | Bentuk selasar | Selasar jalan keluar dapat berupa balkon | Berupa balkon yang aman dari hujan. | S | Selasar Selatan dan Koridor Barat |

| | | terbuka yang terlindung dari hujan dan tempias. | | | |

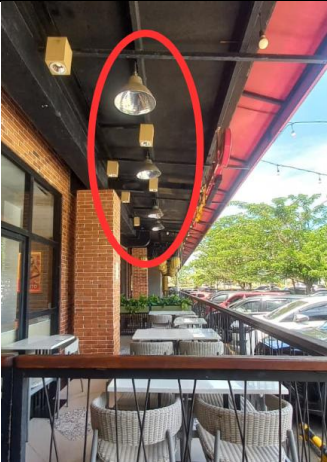
| 6. | Pencahayaan umum | Selasar dilengkapi dengan pencahayaan buatan yang memadai. | Dilengkapi dengan lampu. | S | Pencahayaan umum Selasar Selatan dan Barat |

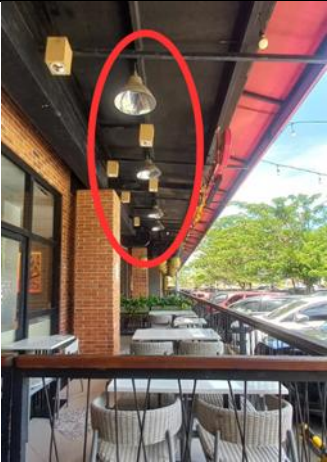
| 7. | Pencahayaan darurat | Tersedia pencahayaan darurat yang berfungsi otomatis pada kondisi darurat. | Tidak terdapat lampu darurat. | T | Pencahayaan Selasar Selatan dan Barat |

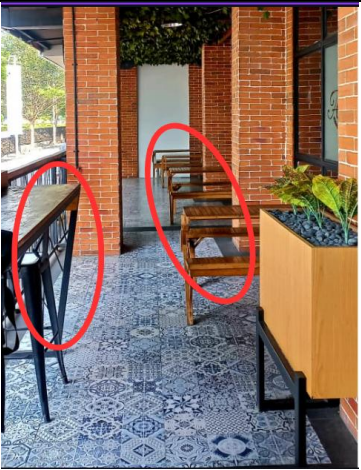
| 8. | Kebersihan jalur evakuasi. | Selasar jalur evakuasi bebas dari furnitur atau penghalang pergerakan. | Terdapat meja dan kursi. | T | Perabot pada selasar Selatan dan Barat |

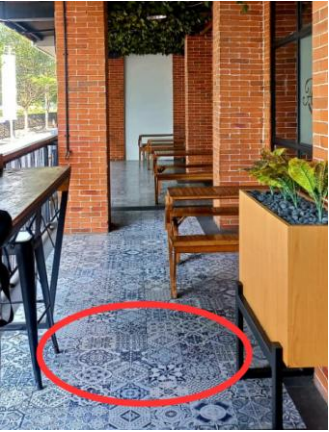
| 9 | Material lantai. | Penutup lantai selasar tidak licin dan aman digunakan. | Menggunakan lantai bertekstur. | S | <p>Material lantai Selatan dan Barat</p> |

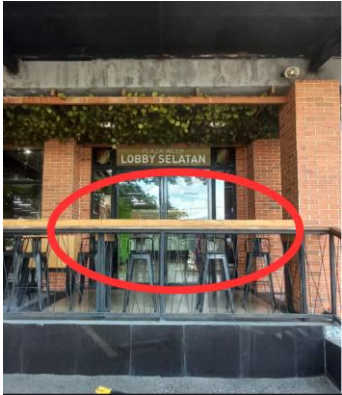
| 10. | Pegangan rambat ( <i>railing</i> ). | Pada bangunan untuk disabilitas/lansia tersedia pegangan rambat minimal pada satu sisi selasar. | Menggunakan <i>railing</i> rambat, akan tetapi terputus terhalang oleh kolom bangunan. | T | Pengangan selasar<br> |

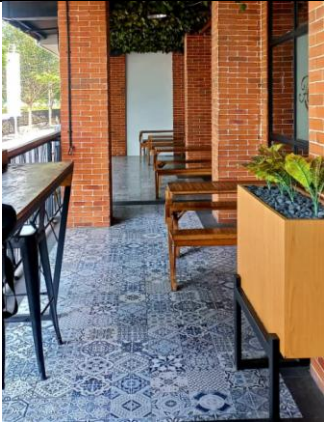
| 12. | Ketentuan kebakaran. | Selasar jalur evakuasi memenuhi ketentuan peraturan keselamatan kebakaran. | Tidak terdapat proteksi kebakaran, baik APAR, sprinkler, maupun deteksi asap. | T | Selasar Selatan dan Barat |

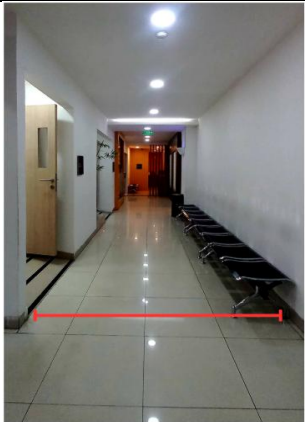
| | | | <p>Koridor selatan 295<br/>cm</p> <p>S</p> | <p>Koridor selatan</p> |

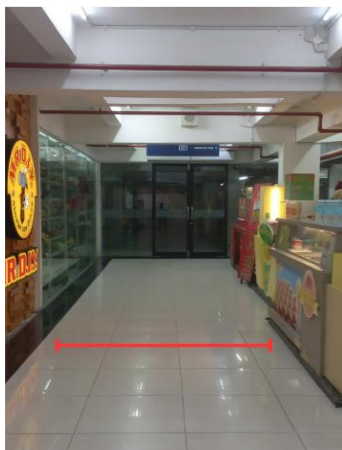
| | | | <p>Koridor barat 225 cm</p> <p>S</p> | <p>Koridor barat</p> |

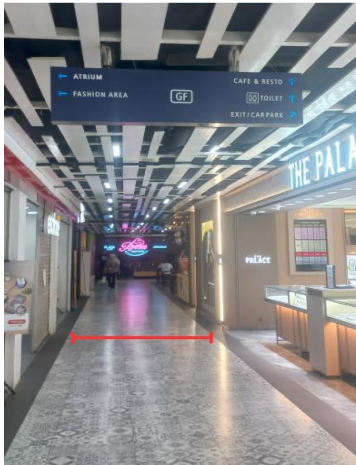
| | | | Koridor selatan 240<br>cm | S | <p>Koridor selatan</p> |

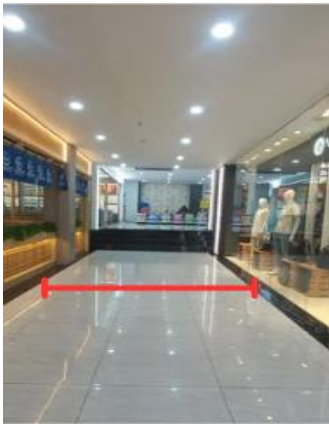
| | | | Koridor utara 320<br>cm | S | <p>Koridor utara</p> |

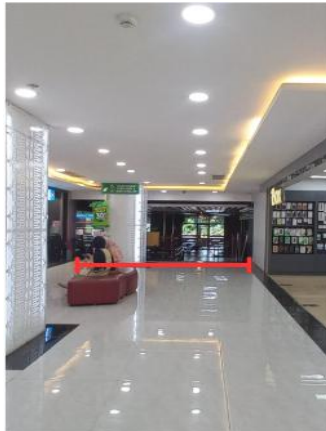
| | | | Koridor timur 260 cm | S | <p>Koridor timur</p> |

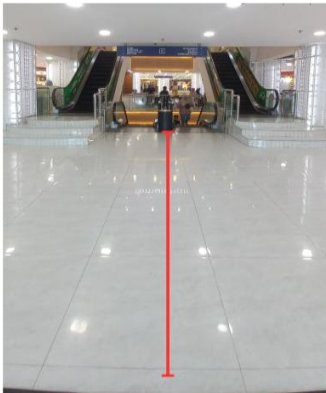
| | | | <p>Koridor barat daya tangga berjalan satu 800 cm.</p> | S | <p>Koridor barat daya tangga berjalan</p> |

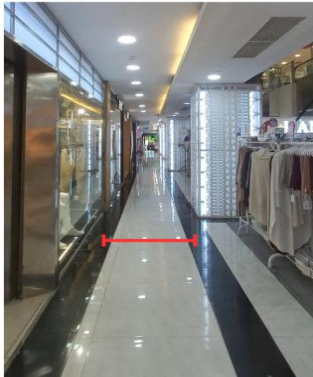
| | | | <p>Koridor timur tangga berjalan dua 90 cm</p> | T | <p>Koridor timur tangga berjalan dua</p> |

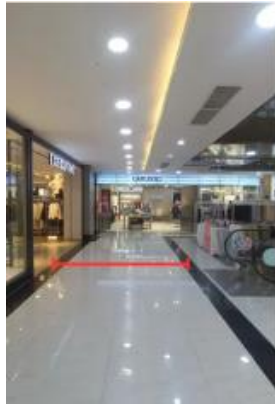
| | | | <p>Koridor utara tangga berjalan dua 250 cm</p> | S | <p>Koridor utara tangga berjalan dua</p> |

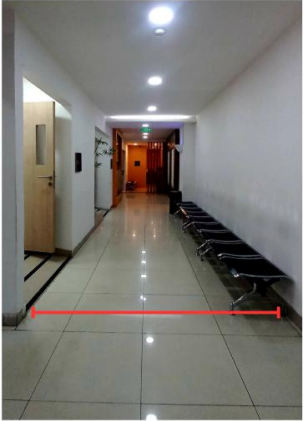
| 2. | Lebar koridor (2 kursi roda) | Lebar efektif koridor $\geq 184$ cm untuk 2 pengguna kursi roda berpapasan | Lantai LGF<br>Koridor timur 184 cm | S | <p>Koridor timur</p> |

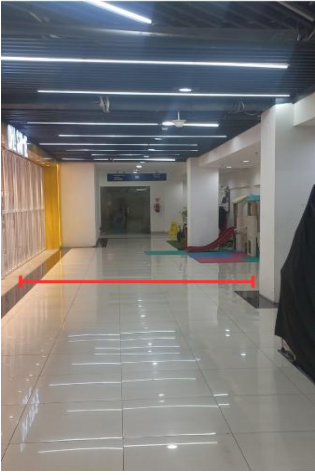
| | | | Koridor selatan 295 cm | S | <p>Koridor selatan</p> |

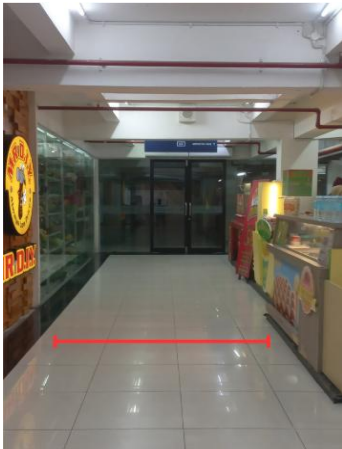
| | | | <p>Koridor barat 225 cm</p> | S | <p>Koridor barat</p> |

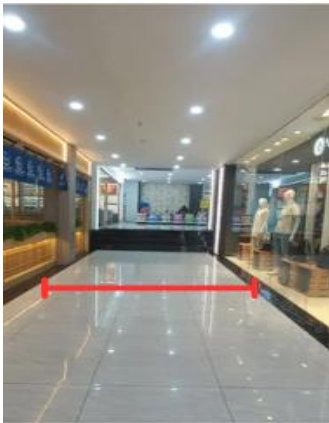
| | | | Koridor utara 320<br>cm | S | <p>Koridor utara</p> |

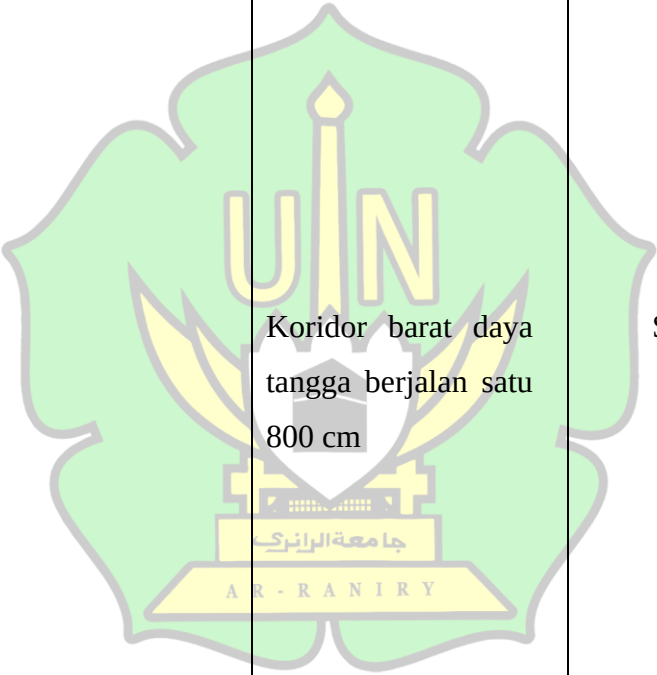
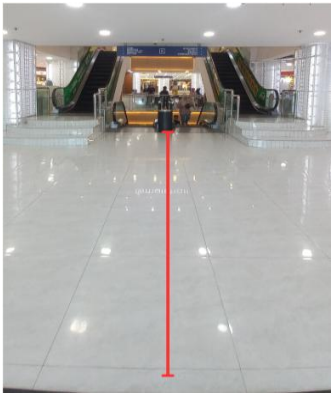
| | | | <p>Koridor barat daya<br/>tangga berjalan satu<br/>800 cm</p> | S | <p>Koridor barat daya tangga<br/>berjalan satu</p> |

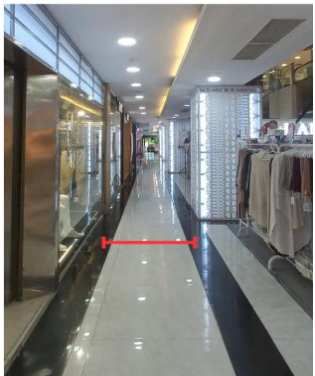
| | | | <p>Koridor timur<br/>tangga berjalan dua<br/>90 cm</p> | T | <p>Koridor timur tangga berjalan<br/>dua</p> |

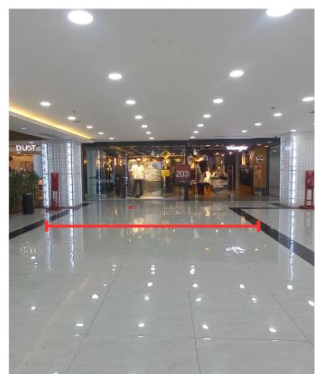
| | | | <p>Koridor selatan<br/>tangga berjalan dua<br/>450 cm</p> | S | <p>Koridor selatan tangga berjalan<br/>dua</p> |

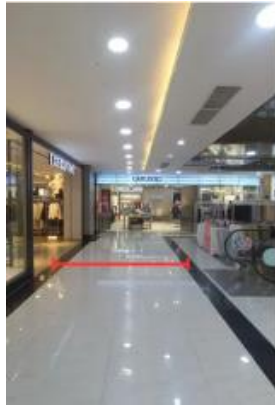
| | | | <p>Koridor utara tangga berjalan dua 250 cm</p> | S | <p>Koridor utara tangga berjalan dua</p> |

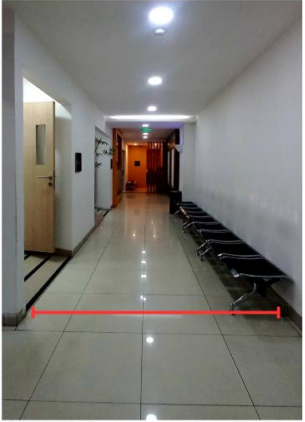
| 3. | Lebar koridor campuran | Lebar efektif koridor $\geq 152$ cm untuk 1 pengguna disabilitas dan 1 pejalan kaki | Lantai LGF<br>Koridor timur 184 cm | S | Koridor timur<br> |

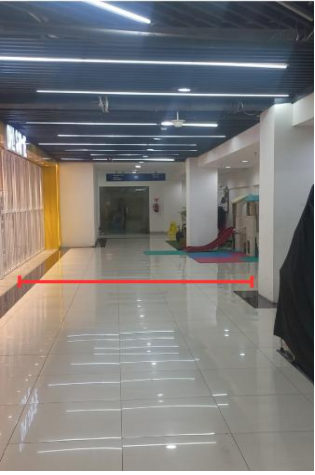
| | | | Koridor selatan 295 cm | S | Koridor selatan<br> |

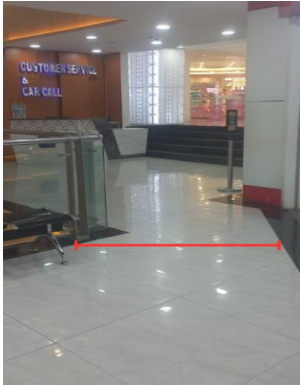
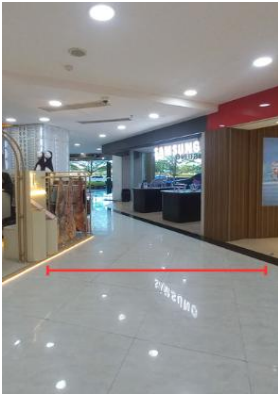
| 4. | Lebar koridor dengan railing (1 kursi roda) | Lebar efektif koridor dengan railing $\geq 112$ cm | <p>Koridor tenggara tangga berjalan satu 120 cm</p> <p>Koridor barat laut tangga berjalan satu 520 cm</p> | <p>S</p> <p>S</p> | <p>Koridor tenggara tangga berjalan satu</p> <p>Koridor barat laut tangga berjalan satu</p> |

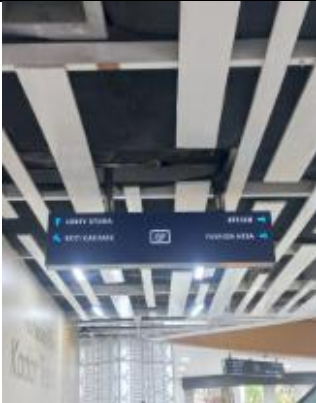
| 6. | Penanda dan petunjuk arah. | Koridor dilengkapi penunjuk arah yang informatif dan mudah terlihat, khususnya menuju pintu keluar/eksit | Koridor dilengkapi dengan petunjuk arah seperti fashion area, atrium, car park, lobby utama, toilet, dan musholla, serta arah exit | S | Petunjuk arah |

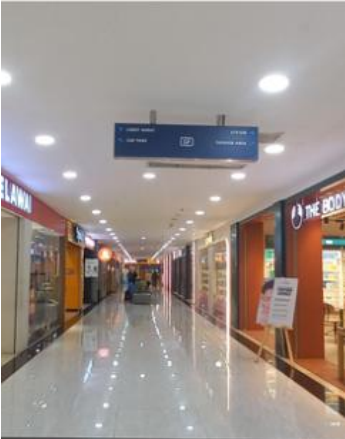
| 7. | Bentuk koridor jalan keluar | Koridor jalan keluar dapat berupa balkon terbuka yang terlindung dari hujan dan tempias | Koridor berupa area tertutup yang diapit oleh tenant-tenant. | S | <p>Bentuk koridor</p> |

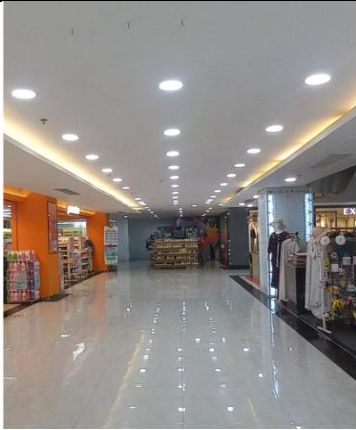
| 8. | Pencahayaan koridor | Koridor memiliki pencahayaan | Koridor memiliki cahaya buatan, tetapi | T | Pencahayaan koridor |

| | | alami/buatan, sensor hemat energi, dan pencahayaan darurat otomatis | tanpa sensor hemat energi dan pencahayaan darurat otomatis | | |

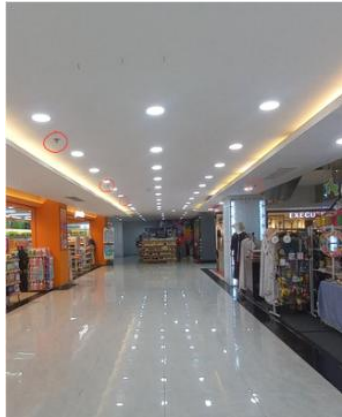
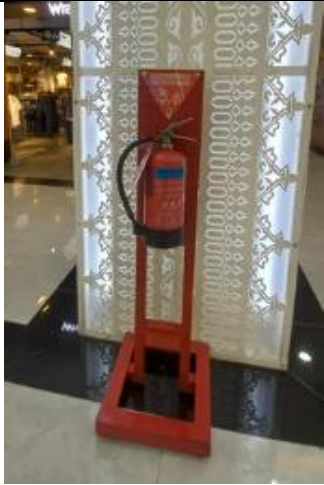
| 9. | Proteksi kebakaran | Koridor hunian, jalan buntu, dan rute penyelamatan dilengkapi proteksi kebakaran dan pengendali asap, serta APAR. | Seluruh koridor dilengkapi dengan proteksi kebakaran dan sprinkler, serta APAR. | S | <p>Proteksi kebakaran</p> <p>APAR</p> |

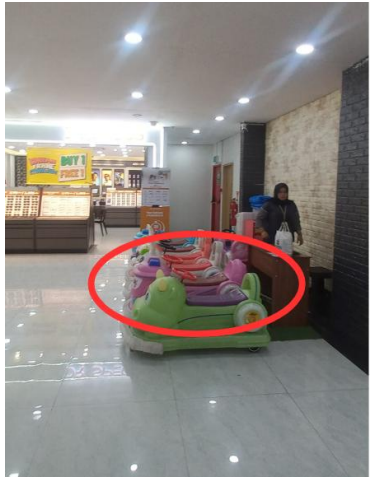
| 10. | Hambatan jalur evakuasi | Koridor jalur evakuasi bebas dari furnitur atau penghalang pergerakan | Koridor yang mengarah ke jalur eksit darurat di utara terhalang oleh tenant, sedangkan koridor di timur aman. | T | <p>Hambatan jalur evakuasi</p> |

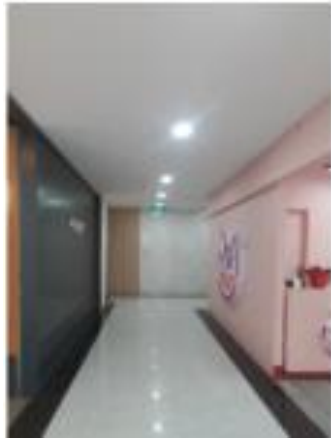
| 13. | Kompartemenisasi | Koridor dengan akses terpisah dilengkapi kompartemenisasi sesuai kebutuhan | Koridor ini memiliki arah ke jalur exit darurat yang dilengkapi dengan pintu <i>emergency</i> | S | Kompartemenisasi |

| | | | door yang tahan terhadap api. | | |

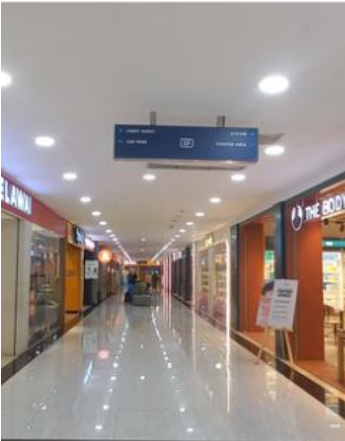
| 14. | Pegangan rambat (railing) | Pada bangunan disabilitas/lansia tersedia railing minimal pada satu sisi koridor | Tidak tersedia pegangan rambat pada jalur koridor. | T | Pegangan rambat<br> |

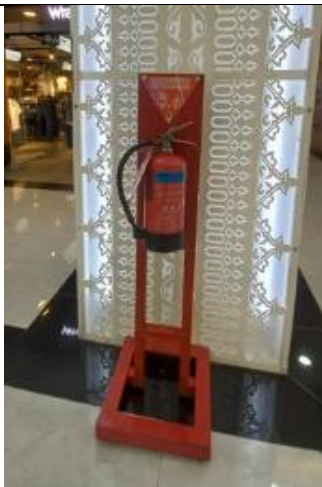
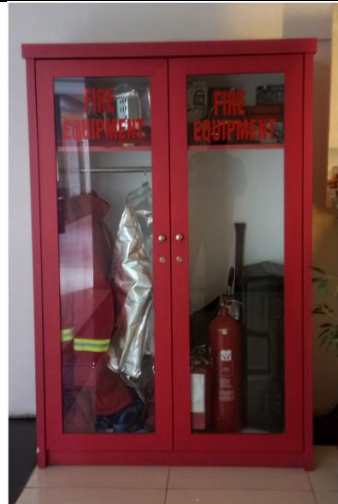
| 16. | Ketentuan kebakaran | Koridor jalur<br>evakuasi memenuhi<br>peraturan<br>perundang-undangan<br>tentang kebakaran | Koridor telah<br>memenuhi peraturan<br>perundang-<br>undangan tentang<br>kebakaran dengan<br>adanya sprinkler<br>atau hidran, APAR,<br>dan <i>fire equipment</i> . | S | <p>Sprinkler</p> <p>APAR</p> |

| | | | | | <p><i>Fire equipment.</i></p> |

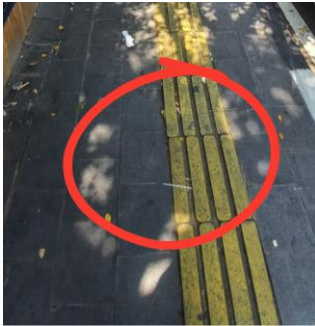
| 1 | Kondisi permukaan jalur | Permukaan jalur stabil, kuat, tahan cuaca, dan tidak licin | Jalur pedestrian berupa beton yang menggunakan lantai andesit yang tahan cuaca dan tidak licin | S | Material pedestrian<br> |

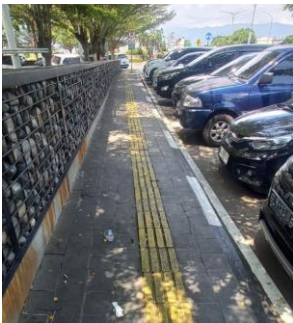
| 2 | Sambungan/gundukan permukaan | Tinggi sambungan atau gundukan $\leq 1,25$ cm | Tidak terdapat gundukan pada area pedestrian. | S | Sambungan pedestrian<br> |

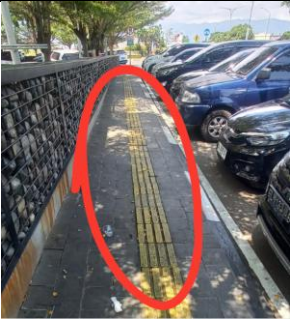
| 3 | Material karet | Tepi material karet dipasang permanen dan tidak terkelupas | Merupakan material karet dan bersifat permanen. | S | Material pemandu |

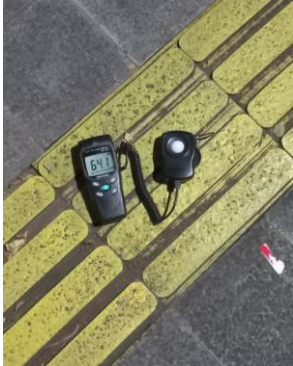
| 10 | Tingkat pencahayaan | Pencahayaan jalur pedestrian 50–150 lux sesuai intensitas dan keamanan | Memiliki pencahayaan 60 lux | S | Pencahayaan pedestrian<br> |

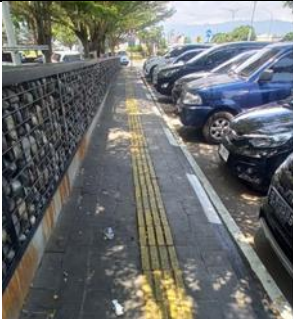
| 11 | Drainase jalur | Drainase melintang dengan kedalaman $\leq 1,5$ cm | Tidak terdapat drainase pada jalur pedestrian. | T | Drainase pedestrian |

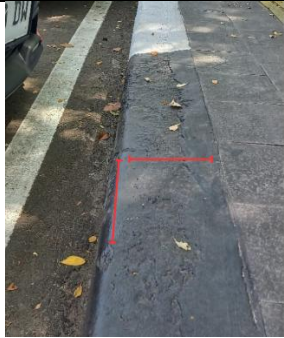
| 13 | Ukuran kanstin | Tinggi kanstin $\geq 10$ cm dan lebar $\geq 15$ cm | Memiliki tinggi 25 cm dan lebar 18 cm. | S | Ukuran kanstin |

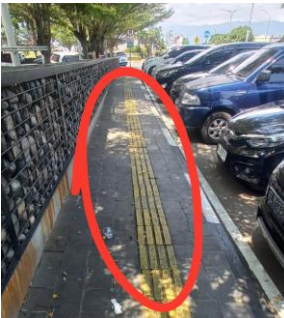
| 14 | Jalur pemandu disabilitas netra | Tersedia jalur pemandu bagi penyandang disabilitas netra | Terdapat <i>guiding block</i> pada pedestrian tersebut | S | Jalur pemandu<br> |

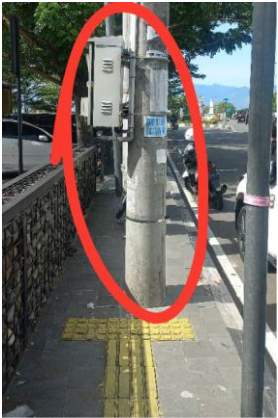
| 15 | Perabot jalan | Penempatan tempat sampah dan street furniture tidak mengganggu jalur pedestrian | Tidak terdapat perabot jalan pada jalur pedestrian, tetapi terdapat tiang listrik bertegangan tinggi yang menghalangi jalur tersebut. | T | Hambatan pedestrian<br> |

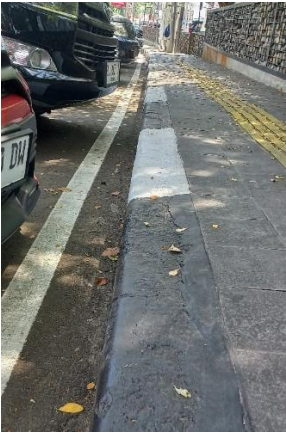
| 16 | Penanda akses pejalan kaki | Tersedia penanda visual akses pejalan kaki | Terdapat pemisah antara jalan raya dengan jalur pedestrian dengan adanya kanstin dan perbedaan elevasi antara jalur pedestrian dan jalan raya | S | Penanda visual<br> |

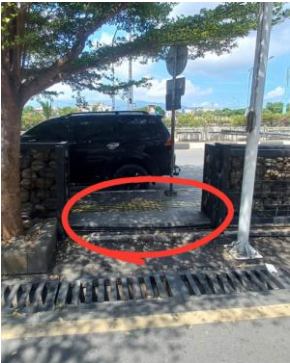
| 20 | Ramp pada persimpangan | Ramp tersedia di setiap persimpangan dan akses masuk bangunan/kaveling | Tidak ada ramp untuk akses ke bangunan, hanya berupa tangga. | T | <p>Tangga pedestrian</p> |

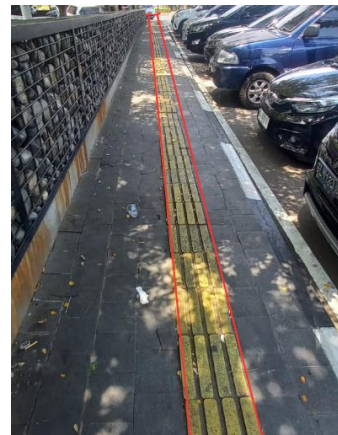
| No | Aspek yang Diamati | Indikator/standar Teknis | Hasil Observasi | Kesesuaian (S/T) | Keterangan |
|---|---|---|---|---|---|
| 1 | Jenis ubin pengarah | Ubin pengarah ( <i>guiding block</i> ) bermotif garis sebagai penunjuk arah perjalanan | Tersedia ubin pengarah ( <i>guiding block</i> ) bermotif dan bertekstur dengan warna kuning | S | Ubin pengarah<br> |

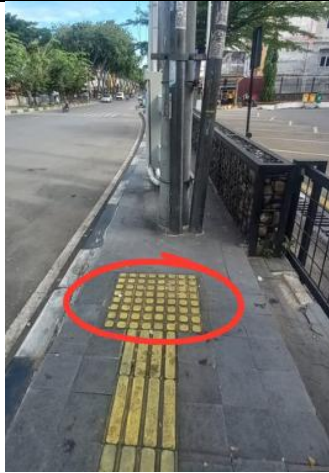
| No | Aspek yang Diamati | Indikator/standar Teknis | Hasil Observasi | Kesesuaian (S/T) | Keterangan |
|---|---|---|---|---|---|
| 2 | Jenis ubin peringatan | Ubin peringatan ( <i>warning block</i> ) bermotif bulat sebagai penanda perubahan situasi | Terdapat ubin peringatan sebagai penanda perubahan situasi, seperti berakhirnya jalur pedestrian dan | S | Ubin peringatan |

| | | | terhalangnya jalur tersebut oleh benda seperti tiang listrik. | | |

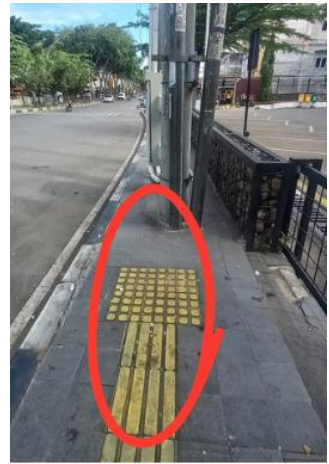
| 3 | Ketepatan fungsi ubin | Guiding block dan warning block dipasang sesuai fungsi dan urutan yang benar | Guiding block difungsikan sebagai penunjuk arah, dan warning block dipasang sesuai tanda bahwa jalurnya telah berakhir dan jika ada penghalang. | S | <p>Ketepatan ubin</p> |

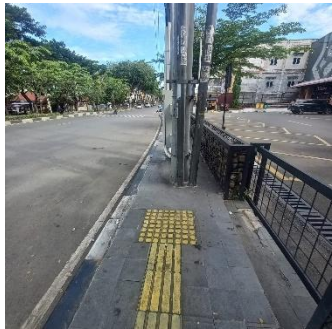
| 5 | Lokasi di depan lalu lintas | Jalur pemandu terpasang di depan jalur lalu lintas kendaraan | Jalur pemandu terpasang sepanjang jalur lalu lintas kendaraan | S | Lokasi pemandu<br> |

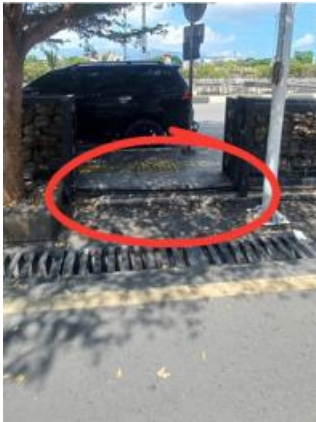
| 6 | Lokasi pada perubahan level | Jalur pemandu terpasang di depan tangga, ramp, atau perbedaan ketinggian lantai | Tidak tersedia tangga menuju bangunan. | T | <p>Tangga pedestrian</p> |

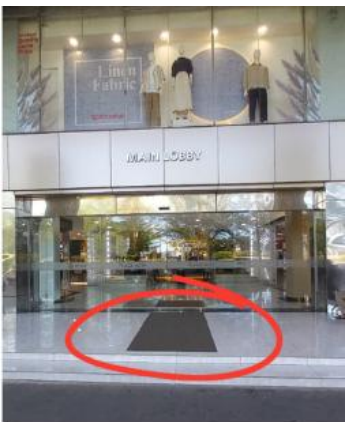
| 7 | Lokasi pintu masuk/keluar | Jalur pemandu terpasang di pintu masuk dan keluar bangunan gedung untuk kepentingan umum | Tidak terdapat jalur pemandu. | T | <p>Pintu masuk</p> |

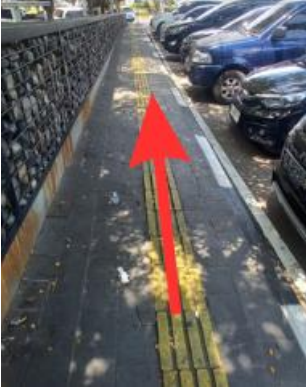
| 8 | Jalur sepanjang pedestrian | Jalur pemandu terpasang secara menerus sepanjang jalur pedestrian | Untuk jalur pedestrian, tersedia jalur pemandu. | S | Jalur pemandu menerus<br> |

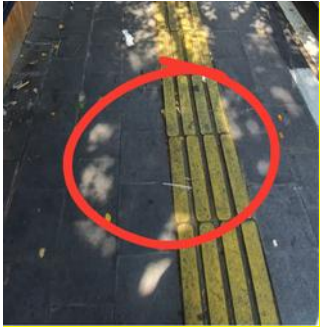
| 9 | Material ubin | Ubin dibuat dari material kuat, tahan cuaca, dan tidak licin | Material ubin yang digunakan terbuat dari karet yang tidak licin, kuat dan tahan cuaca. | S | Material ubin<br> |

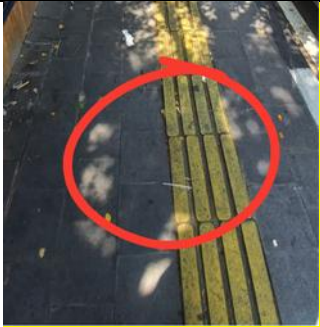
| 10 | Warna ubin | Warna ubin kontras dengan lantai sekitarnya (misalnya kuning atau | Memiliki warna kuning sehingga mudah dikenali | S | Warna kontras |

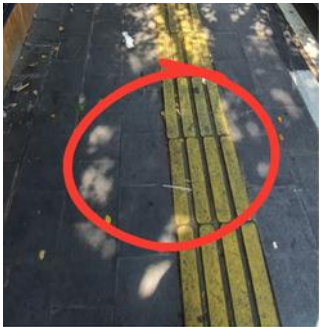
| 11 | Kemudahan dikenali | Ubin mudah dikenali oleh penyandang disabilitas netra dan low vision | Ubin mudah dikenali karena ubin memiliki warna yang kontras dan bertekstur. | S | Warna kontras<br> |

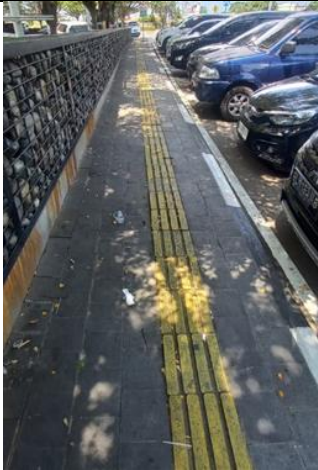
| 12 | Posisi pemasangan | Ubin dipasang pada bagian tepi jalur pedestrian | Ubin dipasang pada bagian tengah jalur pedestrian. | T | Jalur pedestrian |

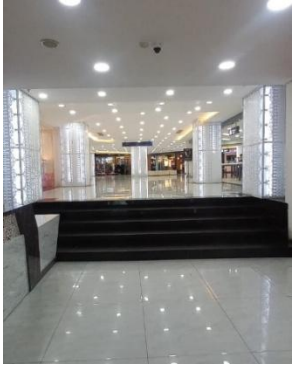
| No | Aspek yang Diamati | Indikator/standar Teknis | Hasil Observasi | Kesesuaian (S/T) | Keterangan |
|---|---|---|---|---|---|
| 1 | Jenis tangga | Tangga diklasifikasikan sebagai tangga umum, monumental, lengkung, putar, kipas, atau gunting. | Tangga umum: tangga sebagai penghubung antarelevasi lantai. | S | Tangga elevasi<br> |

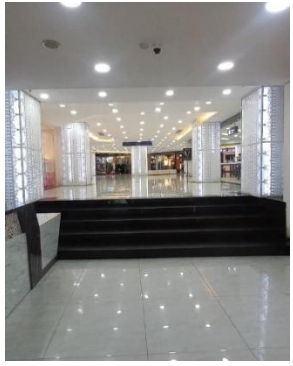
| No | Aspek yang Diamati | Indikator/standar Teknis | Hasil Observasi | Kesesuaian (S/T) | Keterangan |
|---|---|---|---|---|---|
| 2 | Penempatan tangga | Penempatan tangga memperhatikan jarak koridor dan kompartemen antarruang | Penempatan tangga yang sesuai dengan kebutuhan bangunan sebagai penghubung antarelevasi lantai bangunan. | S | Tangga elevasi<br> |

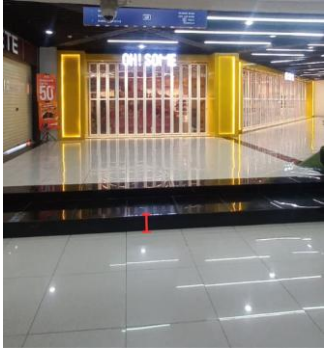
| 4 | Tinggi anak tangga | Tinggi anak tangga (riser)<br>15–18 cm | Tangga lantai LGF<br>18 cm, | S | Tangga LGF<br> |

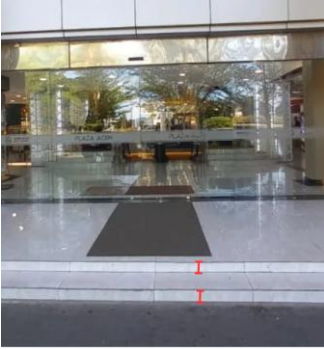
| | | | Tangga lobi utama<br>13 cm, | S | Tangga lobi utama<br> |

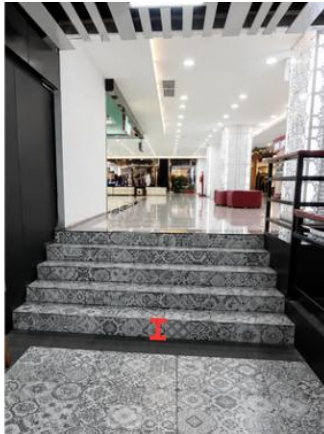
| | | | Tangga Timur 15 cm | S | <p>Tangga timur</p> |

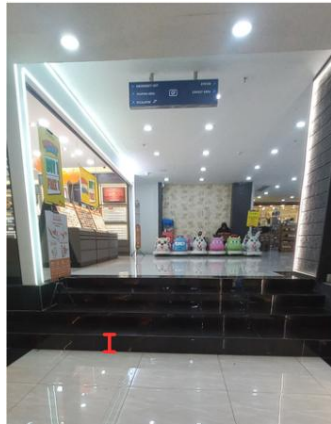
| | | | Tangga utara 16 cm | S | Tangga utara<br> |

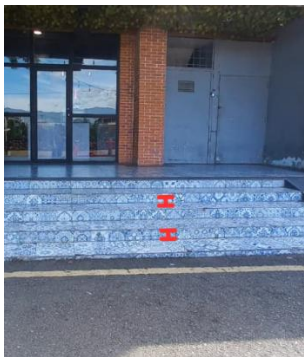
| | | | Tangga lobi selatan<br>14 cm | T | Tangga lobi selatan<br> |

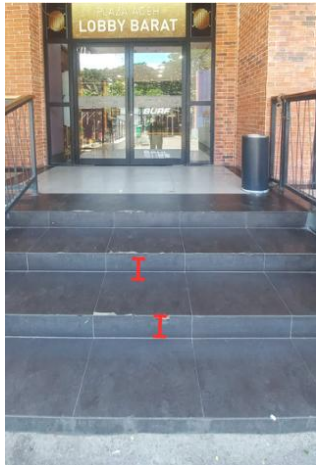
| | | | Tangga lobi barat 15 cm | S | <p>Tangga lobi barat</p> |

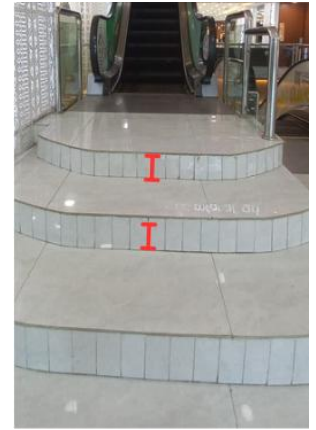
| | | | <p>Tangga (tangga berjalan)</p> <p>16 cm.</p> | S | <p>Tangga (tangga berjalan)</p> |

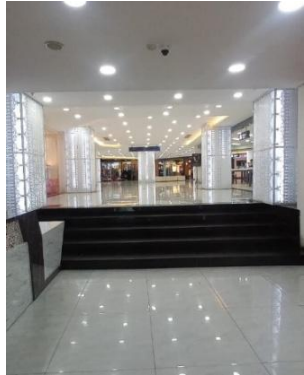
| 6 | Jenis anak tangga | Tangga tidak menggunakan anak tangga terbuka (open riser) | Merupakan anak tangga <i>closed riser</i> atau anak tangga tertutup | S | <p>Tangga keseluruhan bangunan</p> |

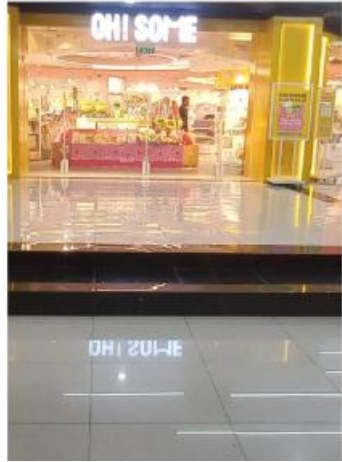
| 7 | Material anak tangga | Material anak tangga tidak licin dan dilengkapi anti-slip ( <i>step nosing</i> ) | Tangga lantai LGF lantai licin dan tanpa <i>step nosing</i> , | T | <p>Tangga LGF</p> |

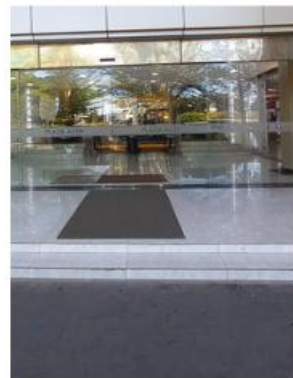
| | | | <p>Tangga lobi utama lantai licin dan tanpa <i>step nosing</i></p> | T | <p>Tangga lobi utama</p> |

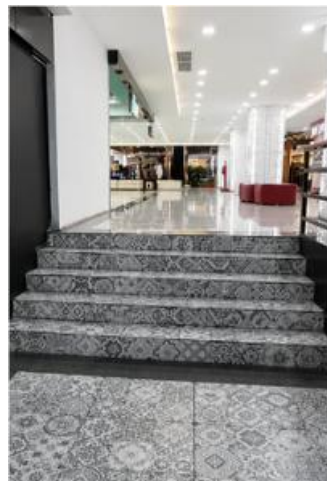
| | | | <p>Tangga timur lantai tidak licin dan tanpa <i>step nosing</i>,</p> | T | <p>Tangga timur</p> |

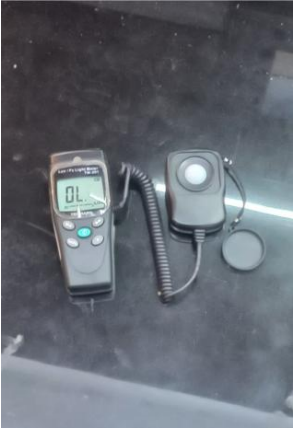
| 11 | Pencahayaan tangga | Pencahayaan tangga $\geq$<br>100 lux | Tangga lantai LGF<br>200 lux | S | Tangga lantai LGF<br> |

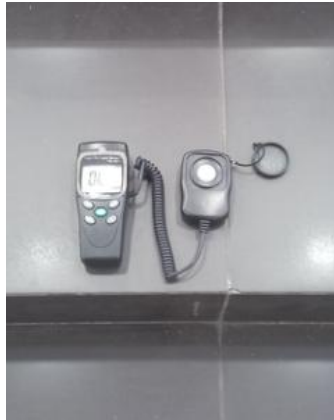
| | | | Tangga lobi utama<br>200 lux | S | Tangga lobi utama<br> |

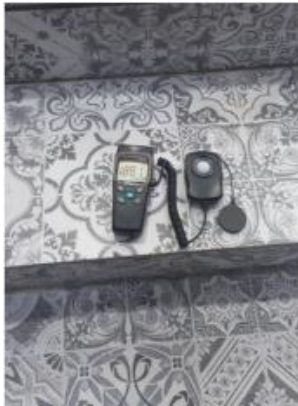
| | | | Tangga timur 188<br>lux | S | Tangga timur<br> |

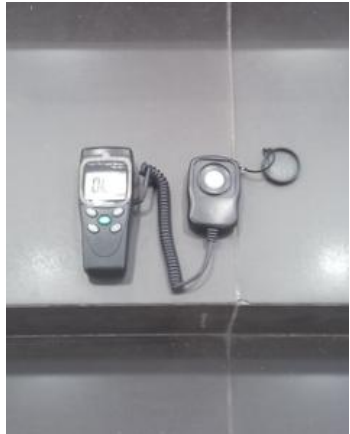
| | | | Tangga pusat<br>informasi 200 lux | S | Tangga pusat informasi<br> |

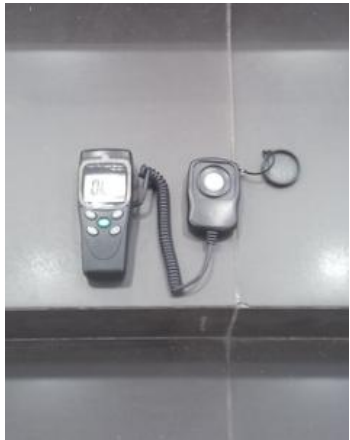
| | | | Tangga utara 200 lux | S | Tangga utara<br> |

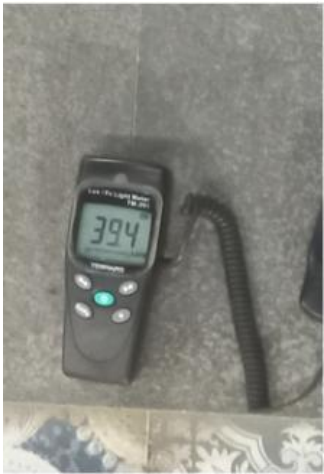
| | | | Tangga lobi selatan<br>40 lux | S | Tangga lobi selatan<br> |

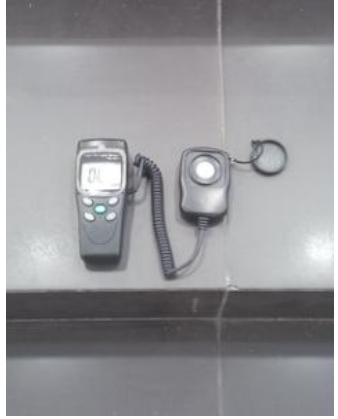
| | | | | <p>Tangga (tangga berjalan) 200 lux</p> <p>S</p> | <p>Tangga (tangga berjalan)</p> |

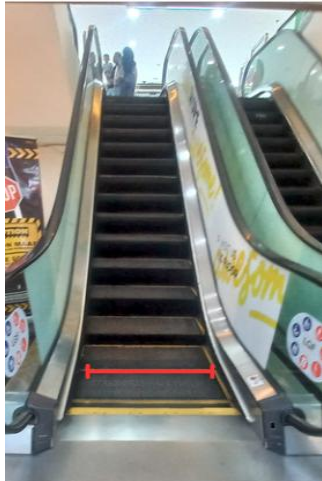
| No | Aspek yang Diamati | Indikator/standar Teknis | Hasil Observasi | Kesesuaian (S/T) | Keterangan |
|---|---|---|---|---|---|
| 1 | Lebar eskalator (1 orang) | Lebar efektif eskalator $\geq 100$ cm untuk 2 orang | Memiliki lebar 110 cm. | S | Lebar eskalator<br> |

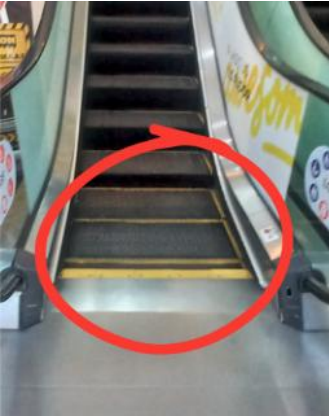
| 5 | Flat step bangunan komersial | Jumlah pijakan datar $\geq$ 2 anak tangga, kecepatan 0,5 m/detik | Memiliki pijakan datar 2 anak tangga dengan kecepatan 0,5 m/detik | S | Flat step<br> |

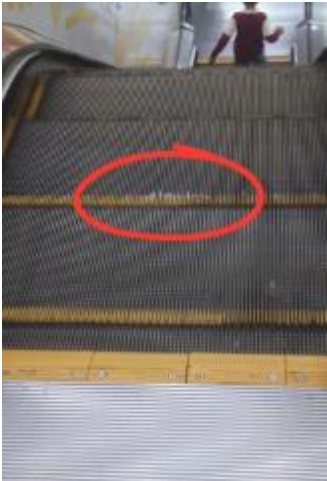
| 6 | Penanda tepi pijakan | Tepi anak tangga diberi warna kuning/kontras | Pada tepi pijakan terdapat penanda warna kuning. | S | Penanda tepi<br> |

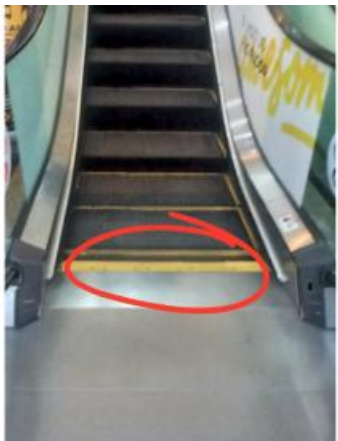
| 8 | Pengaman celah lantai | Tersedia pengaman celah antara eskalator dan lantai | Tersedia pengaman celah antara eskalator dan lantai. | S | <p>Pengaman celah</p> |

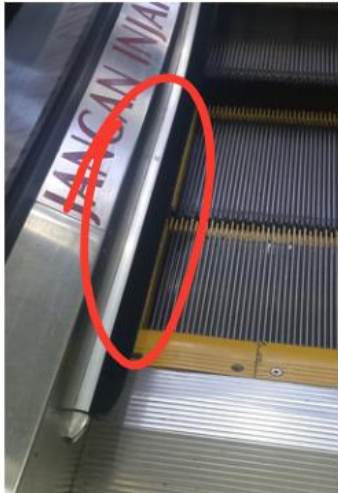
| 9 | Pengaman celah samping | Tersedia pengaman celah antara pijakan dan dinding pembatas | Tersedia pengaman antara pijakan dan dinding pembatas berupa <i>Skirt brush</i> | S | Pengaman celah samping<br> |

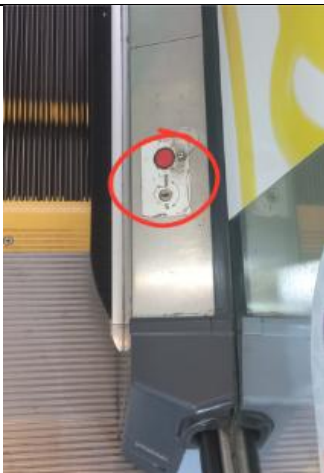
| 11 | Tombol darurat | Tersedia<br>penghenti<br>( <i>emergency stop</i> ) | tombol<br>darurat | Terdapat<br>penghenti darurat | S | Tombol darurat |

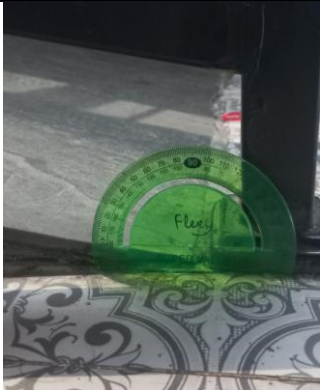
| No | Aspek yang Diamati | Indikator/standar Teknis | Hasil Observasi | Kesesuaian (S/T) | Keterangan |
|---|---|---|---|---|---|
| 1 | Kelandaian ramp dalam bangunan | Kelandaian ram dalam bangunan $\leq 6^\circ$ atau perbandingan | Memiliki kelandaian $6^\circ$ | S | Kelandaian ramp |

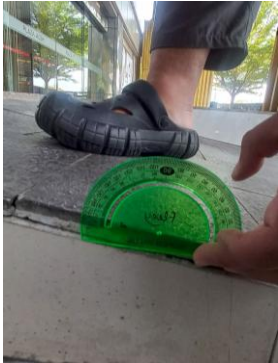
| 2 | Kelandaian ramp luar bangunan | Kelandaian ram luar bangunan $\leq 5^\circ$ atau perbandingan 1:12 | Memiliki kelandaian $6^\circ$ | S | Kelandaian ramp<br> |

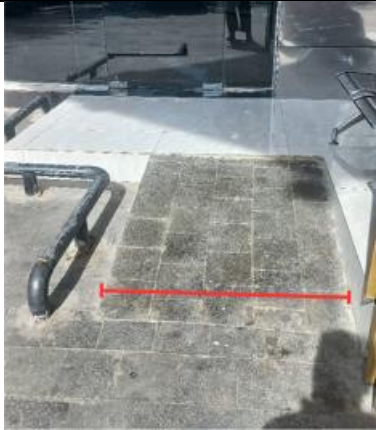
| 3 | Lebar ramp tanpa kanstin | Lebar efektif ram $\geq 95$ cm tanpa tepi pengaman | Ramp lobby utama memiliki lebar 100 cm, | S | Lebar ramp |

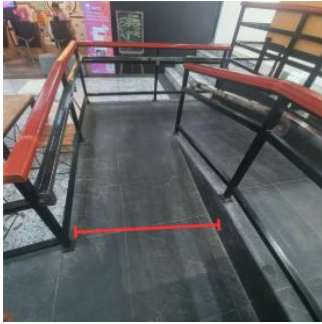
| | | | <p>Ramp dalam bangunan memiliki lebar 110 cm.</p> | S | <p>Lebar ramp</p> |

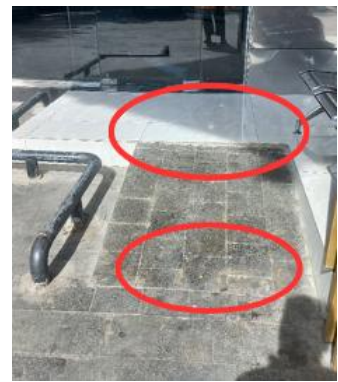
| 7 | Permukaan awalan dan akhiran | Permukaan datar awalan dan akhiran ram tidak licin dan bertekstur | Ramp lobi utama memiliki awalan dan akhiran tidak licin dan bertekstur, | S | Awalan dan akhiran lobi utama<br> |

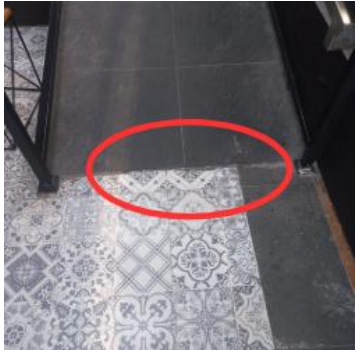
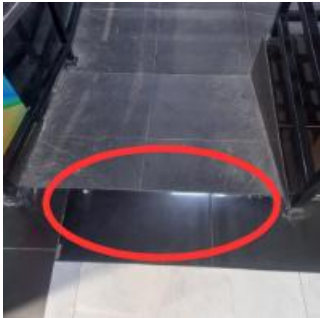
| | | | Ramp dalam bangunan memiliki awalan yang tidak licin dan bertekstur dan akhiran yang licin dan tidak bertekstur. | T | <p>Awalan ramp dalam bangunan</p> <p>Akhiran ramp dalam bangunan</p> |

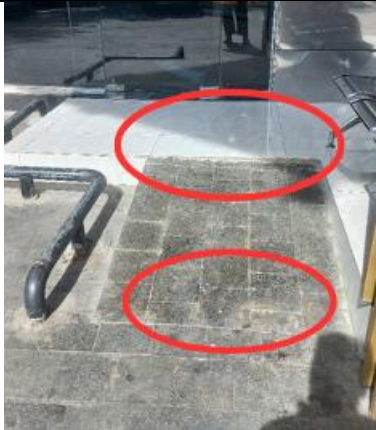
| 8 | Ubin peringatan | Awalan dan akhiran ram dilengkapi ubin | Ramp lobi utama tidak tersedia | T | Awalan dan akhiran ramp lobi utama |

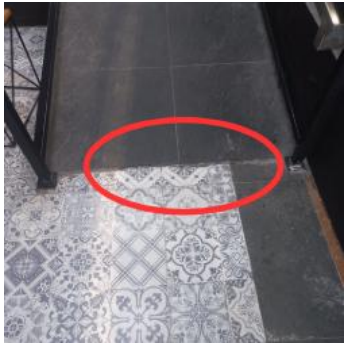
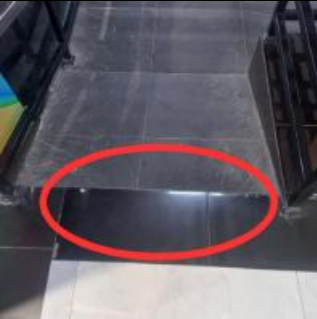
| | | | <p>Ramp dalam bangunan tidak tersedia.</p> | T | <p>Awalan ramp dalam bangunan</p> <p>Akhiran ramp dalam bangunan</p> |

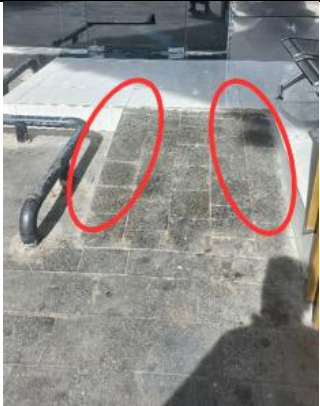
| 11. | Pegangan rambat | Ram dilengkapi 2 lapis handrail di | Ramp lobi utama tidak tersedia, | T | Ramp lobi utama |

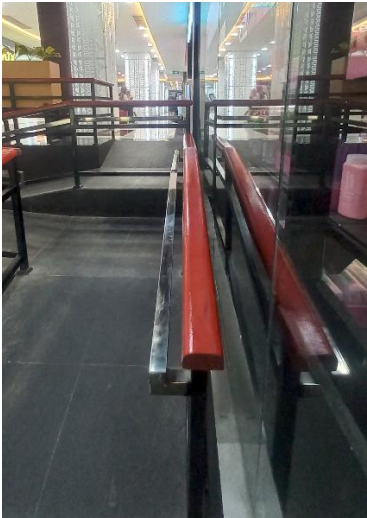
| | | | Ramp dalam<br>bangunan tersedia | S | Pegangan rambat<br> |

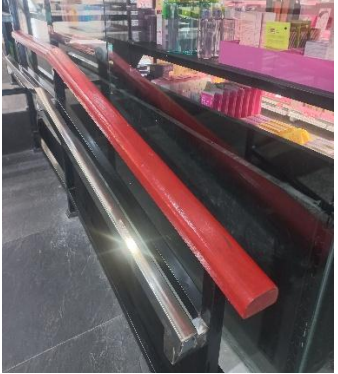
| 12. | Ketinggian handrail | Handrail terpasang pada ketinggian 65 cm (anak) dan 80 cm (dewasa) | Ramp dalam bangunan<br>Dewasa: 80 cm<br>Anak-anak: 65 cm. | S<br>S | Handrail dewasa dan anak<br> |

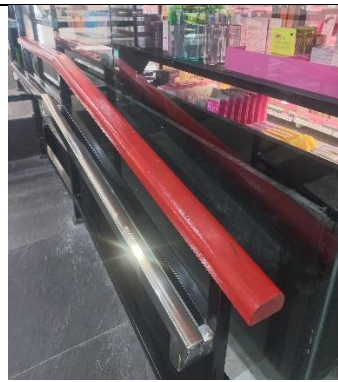
| 13. | Ergonomic handrail | Handrail nyaman digenggam, tidak tajam, dan tidak kasar | Pegangan handrail menggunakan kayu untuk orang dewasa dan <i>stainless steel</i> untuk anak-anak.<br>Handrail nyaman digenggam tidak tajam dan kasar. | S | Handrail dengan kayu dan <i>stainless steel</i> |

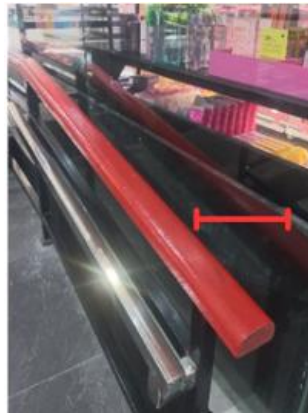
| 14. | Jarak handrail ke dinding | Jarak bebas handrail ke dinding $\geq 5$ cm | Jarak handrail ke dinding (kaca) 4 cm | S | Jarak handrail ke dinding (kaca)<br> |

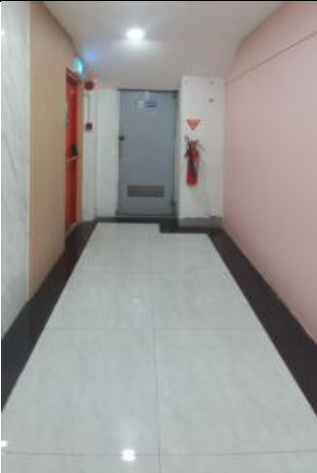
| | | | Akses eksit timur<br>dilengkapi APAR<br>dan sprinkler. | S | Akses eksit timur |

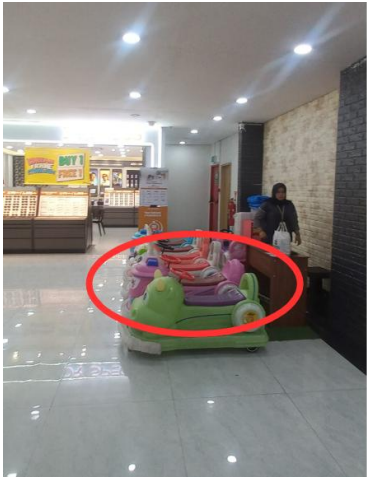
| | | | Akses exit utara<br>terdapat arena<br>diecast (penyewa<br>main mobil-<br>mobilan). | T | Akses eksit utara |

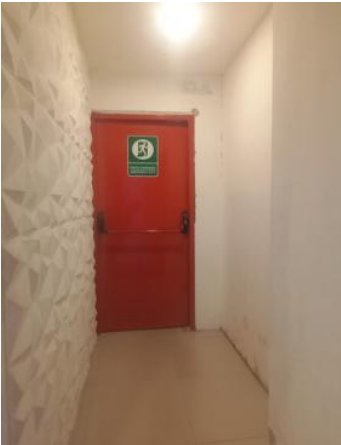
| 3 | Visibilitas eksit | Akses eksit mudah terlihat dan tidak terhalang pandangan | Akses eksit lantai LGF mudah terlihat dan tidak menghalangi. | S | <p>Akses eksit LGF</p> |

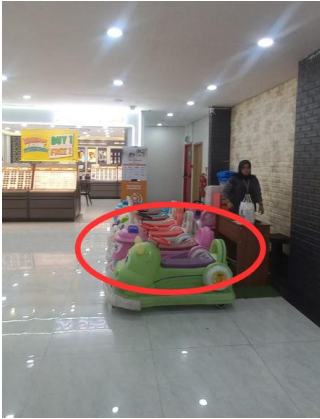
| | | | Akses eksit utara terhalang oleh diecast (penyewa tenant bangunan). | T | Akses eksit utara<br> |

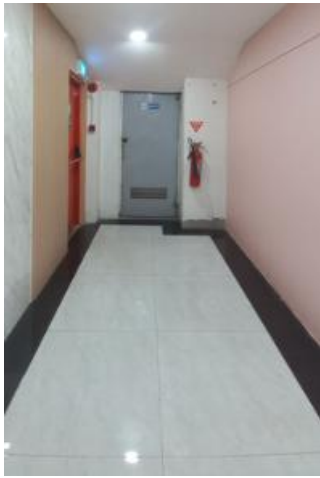
| | | | Akses eksit dekat timur tidak ada hambatan | S | Akses eksit timur<br> |

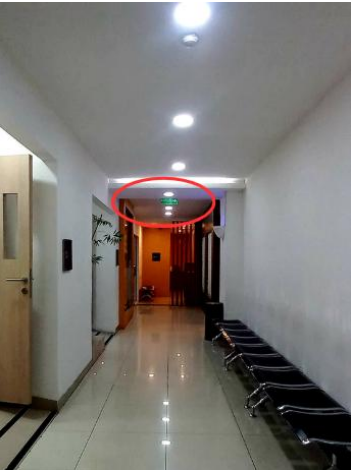
| 4 | Penanda eksit | Akses eksit dilengkapi penanda yang jelas dan mudah dikenali | Akses eksit lantai LGF dilengkapi dengan penanda eksit yang jelas berupa lampu eksit gantung. | S | Akses eksit LGF<br> |
