**KAJIAN AKSESIBILITAS PADA BANGUNAN PUBLIK  
(STUDI KASUS: PLAZA ACEH, BANDA ACEH)**

**LAPORAN TUGAS AKHIR**

**FAKULTAS SAINS DAN TEKNOLOGI  
UNIVERSITAS ISLAM NEGERI AR-RANIRY BANDA ACEH  
2025 M/1447 H**

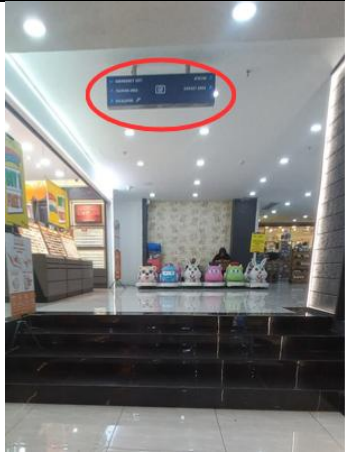
| | | Akses eksit utara dilengkapi dengan penanda eksit yang mudah dikenali | | S | Akses eksit utara |

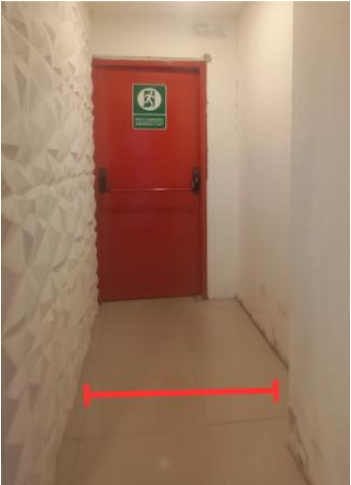
| 5 | Lebar akses 1 arah | Akses eksit 1 arah memiliki lebar minimal yang dapat dilalui kursi roda | Akses eksit lantai LGF dapat dilalui oleh kursi roda | S | <p>Akses eksit LGF</p> |

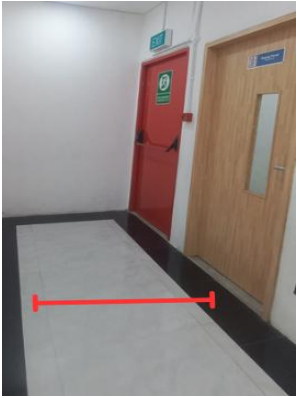
| | | | Akses eksit utara dapat dilalui kursi roda dengan lebar | S | <p>Akses eksit utara</p> |

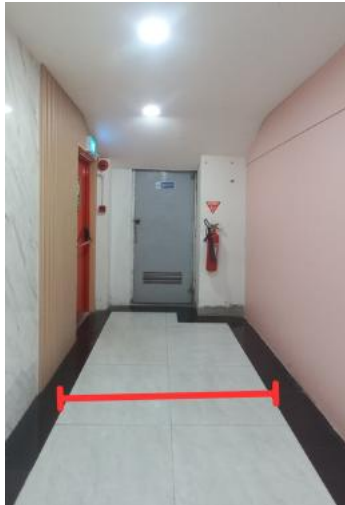
| | | | Akses eksit timur dapat dilalui kursi roda | S | Akses eksit timur<br> |

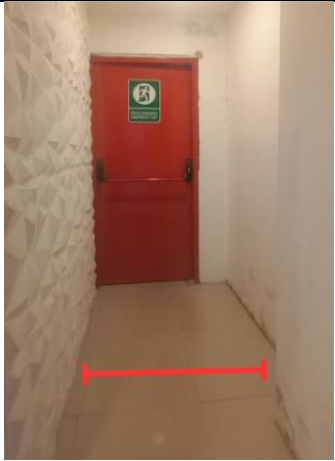
| 7 | Titik ukur lebar | Lebar akses eksit diukur pada titik tersempit | Akses eksit lantai LGF memiliki lebar 100 cm | S | Akses eksit LGF |

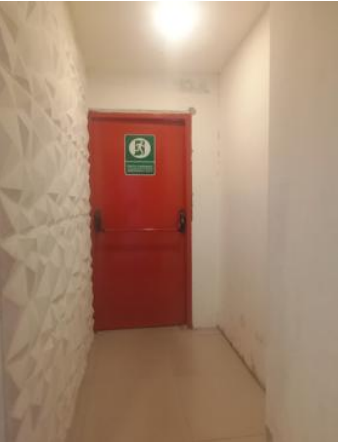
| 10 | Material lantai | Penutup lantai akses eksit menggunakan material lembut dan solid | Akses eksit lantai LGF menggunakan lantai granit | S | <p>Akses eksit LGF</p> |

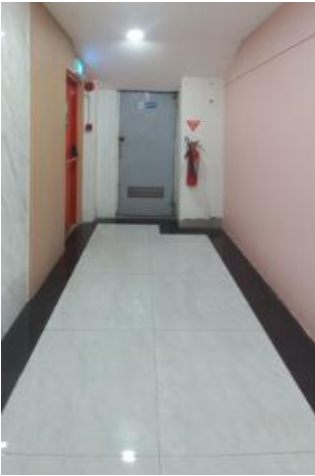
| | | | Akses eksit timur menggunakan lantai granit | S | Akses eksit timur<br> |

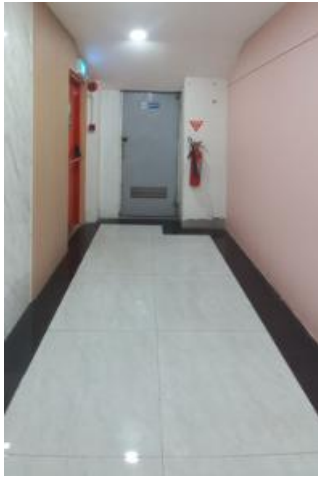
| 12 | Fungsi ruang pintu | Pintu eksit tidak menuju toilet, kamar tidur, gudang, utilitas, pantri | Pintu eksit memang difungsikan sebagai jalur menuju area penyelamatan | S | Area eksit<br> |

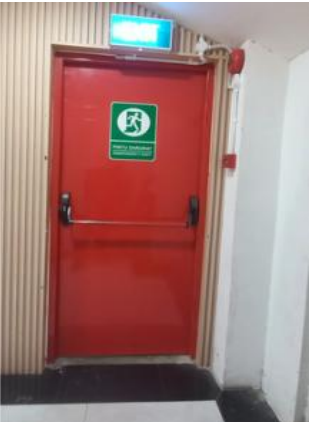
| 13 | Kejelasan pintu eksit | Pintu akses eksit mudah dikenali secara visual | Pintu eksit sangat mudah dikenali menggunakan warna merah. | S | Pintu eksit<br> |

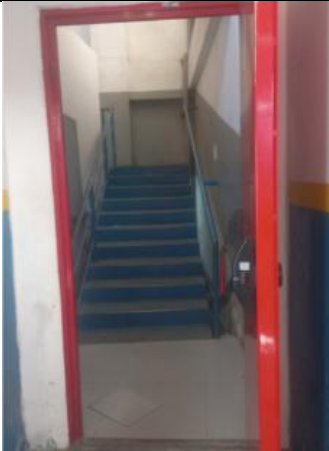
| 15 | Ayunan pintu ke tangga | Ayunan pintu ke tangga eksit $\leq \frac{1}{2}$ lebar bordes tangga | Bukaan pintu eksit setengah dari lebar bordes | S | Ayunan pintu |

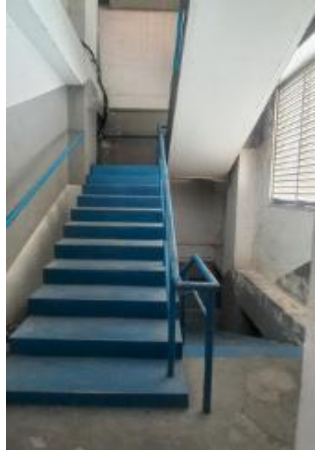
| No | Aspek yang Diamati | Indikator/standar Teknis | Hasil Observasi | Kesesuaian (S/T) | Keterangan |
|---|---|---|---|---|---|
| 1 | Jenis dan keberadaan eksit | Bangunan >1 lantai memiliki tangga eksit tertutup dan terlindung dari api dan asap | Terdapat tangga eksit yang tertutup dan terlindung dari api. | S | <p>eksit</p> |

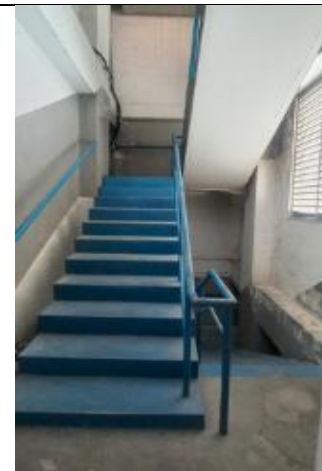
Eksit timur bangunan

| No | Aspek yang Diamati | Indikator/standar Teknis | Hasil Observasi | Kesesuaian (S/T) | Keterangan |
|---|---|---|---|---|---|
| 2 | Jumlah dan sebaran eksit | Setiap lantai memiliki jumlah eksit yang memadai dan terpisah | Setiap lantai memiliki 2 akses exit yang terdapat di setiap lantai. | S | Eksit utara bangunan |

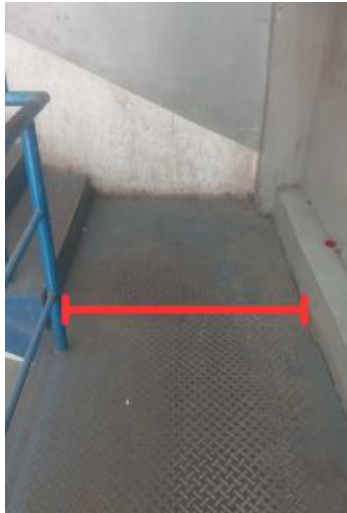
| 3 | Dimensi eksit | Lebar tangga eksit dan bordes memadai sesuai kapasitas pengguna | Lebar tangga eksit utara adalah 120 cm dan lebar border adalah 105 x 365 cm. | S | Tangga eksit utara<br> |

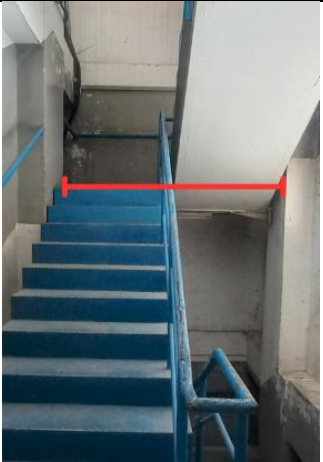
| | | | Dan lebar tangga eksit timur memiliki lebar 120 cm dan lebar bordes 120 x 240 cm. | S | Tangga eksit timur |

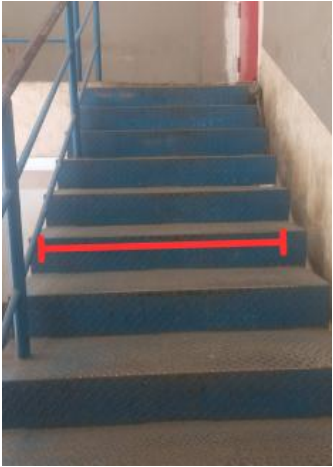
| 4 | Keselamatan tangga eksit | Tangga eksit dilengkapi handrail, dimensi anak tangga sesuai standar | Tangga eksit timur dilengkapi dengan handrail. Dimensi anak tangga memiliki tinggi 15 cm, lebar 31 cm, dan panjang 120 cm. | S | <p>Tangga eksit timur</p> |

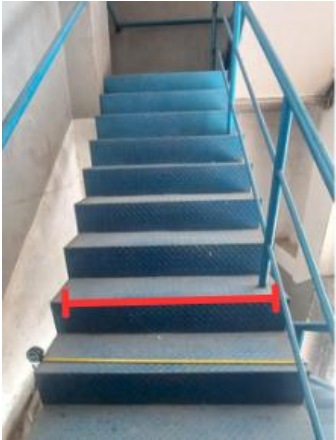
| | | | Tangga eksit utara dilengkapi dengan handrail. Dimensi anak tangga memiliki tinggi 20 cm, lebar 31 cm dan panjang 120 cm | S | Tangga eksit utara<br> |

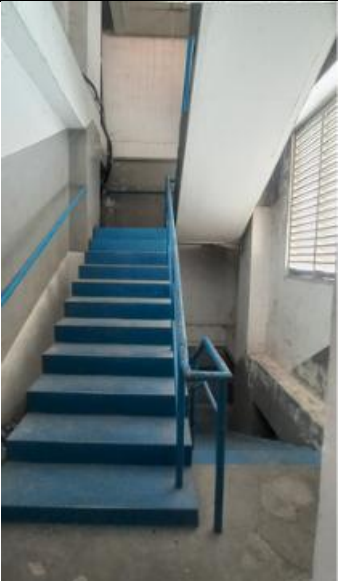
| 6 | Jalur menuju eksit | Jalur menuju eksit aman, bebas hambatan, dan tidak | Eksit lantai LGF dilengkapi tanpa hambatan. | S | | <p>Eksit LGF</p> |

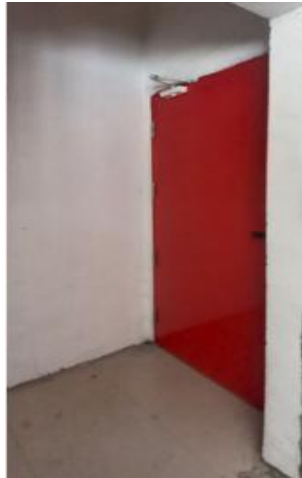
| | | | Eksit utara aman<br>tanpa hambatan | S | Eksit utara<br> |

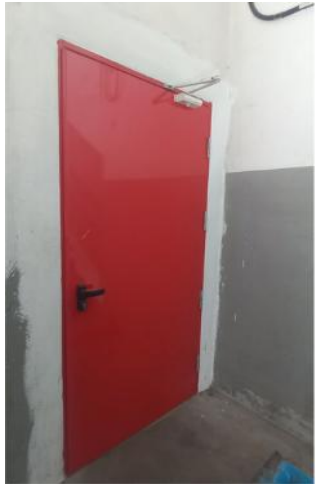
| | | | Eksit timur tidak ada hambatan. | S | <p>Eksit timur</p> |

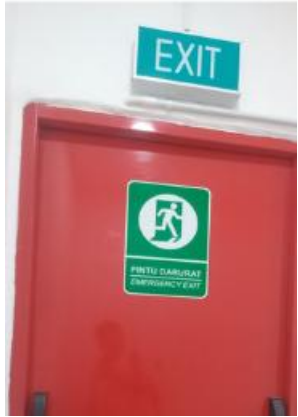
| 7 | Penanda eksit | Eksit dilengkapi penanda “EKSIT” yang jelas, kontras, dan mudah dikenali | Akses eksit dilengkapi dengan tulisan yang jelas, kontras dan mudah dikenali | S | <p>Eksit</p> |

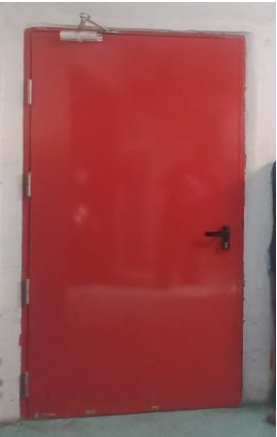
| 8 | Pintu eksit | Pintu eksit berupa pintu ayun, membuka ke arah keluar, dan menutup otomatis | Pintu eksit merupakan pintu ayun dengan bukaan ke arah luar dan menutup otomatis. | S | Pintu eksit<br> |

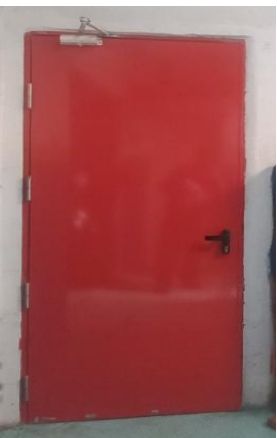
| 9 | Kejelasan arah evakuasi | Penanda arah eksit tidak terhalang dekorasi atau perabot | Arah eksit mengarah ke luar bangunan dan ruang terbuka. | S | Arah eksit<br> |

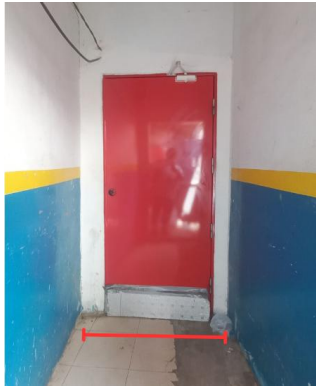
| 10 | Aksesibilitas eksit | Eksit menyediakan ruang yang cukup bagi pengguna kursi roda | Eksit memiliki ruang yang cukup untuk kursi roda dengan lebar 100 cm. | S | Ruang eksit<br> |

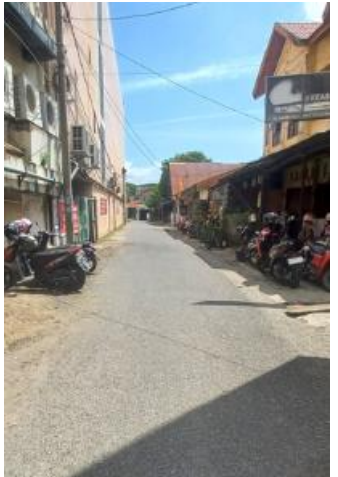
| No | Aspek yang Diamati | Indikator/standar Teknis | Hasil Observasi | Kesesuaian (S/T) | Keterangan |
|---|---|---|---|---|---|
| 1 | Lokasi eksit pelepasan | Eksit pelepasan berada di permukaan tanah atau langsung menuju ruang terbuka aman | Lokasi exit langsung menuju ruang terbuka, tetapi menuju jalan yang jarang dilalui. | T | Eksit pelepasan<br> |

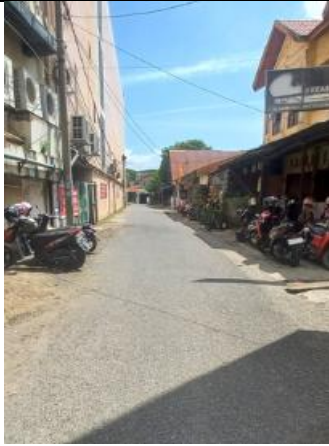
| No | Aspek yang Diamati | Indikator/standar Teknis | Hasil Observasi | Kesesuaian (S/T) | Keterangan |
|---|---|---|---|---|---|
| 2 | Ruang terbuka aman | Ruang terbuka dapat berupa selasar terbuka tidak digunakan untuk kegiatan komersial | Ruang terbuka berupa jalan yang jarang dilalui kendaraan. | T | Ruang terbuka |

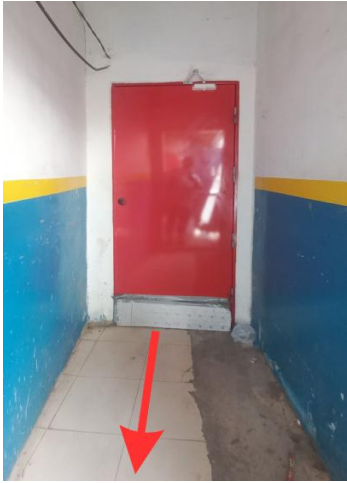
| 3 | Jarak ke ruang terbuka | Jarak eksit pelepasan ke ruang terbuka aman $\leq 10$ m | Jarak eksit pelepasan ke ruang terbuka 500 cm | S | Jarak pelepasan<br> |

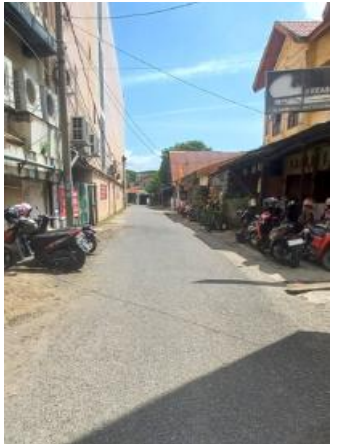
| 4 | Visibilitas eksit pelepasan | Eksit pelepasan mudah terlihat dan mudah dikenali | Eksit pelepasan mudah terlihat. | S | Eksit pelepasan<br> |

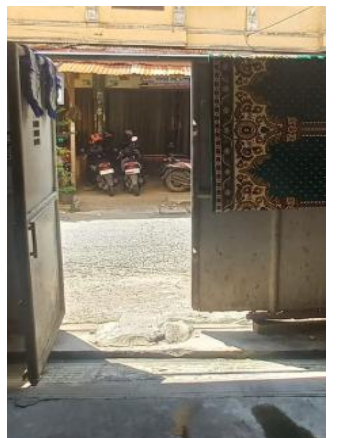
| 5 | Hubungan dengan kegiatan komersial | Terdapat jarak pemisah yang aman antara jalur evakuasi dan kegiatan komersial | Jalur evakuasi memiliki jalur yang hanya dikhususkan untuk evakuasi. | S | Hubungan ruang<br> |

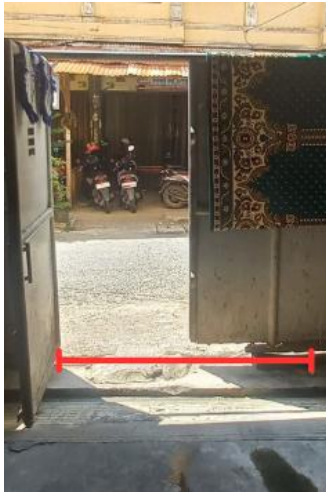
| 6 | Lebar pintu pelepasan | Lebar pintu eksit pelepasan mampu menampung beban hunian | Lebar pintu eksit pelepasan memiliki lebar 250 cm | S | Lebar eksit pelepasan<br> |

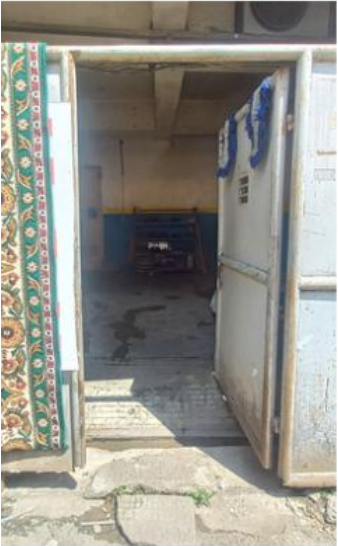
| 9 | Bebas hambatan | Jalur eksit pelepasan bebas dari hambatan fisik dan aktivitas lain | Jalur eksit tidak aman karena adanya hambatan berupa kegiatan <i>loading</i> barang. | T | Hambatan<br> |

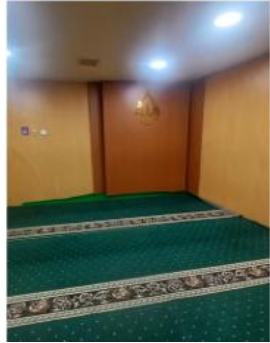
| No | Aspek yang Diamati | Indikator/standar Teknis | Hasil Observasi | Kesesuaian (S/T) | Keterangan |
|---|---|---|---|---|---|
| 1 | Keberadaan ruang ibadah | Tersedia ruang ibadah pada bangunan gedung atau lokasi khusus yang layak | Ruang ibadah merupakan ruang khusus yang digunakan sebagai ruang sholat dan ruang yang layak. | S | Ruang ibadah<br> |

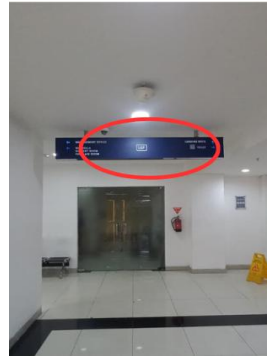
| No | Aspek yang Diamati | Indikator/standar Teknis | Hasil Observasi | Kesesuaian (S/T) | Keterangan |
|---|---|---|---|---|---|
| 2 | Lokasi dan keterjangkauan | Ruang ibadah mudah dilihat, mudah dicapai, dan dilengkapi penunjuk arah | Ruang ibadah mudah diakses dan dilengkapi dengan petunjuk arah. | S | Keterjangkauan<br> |

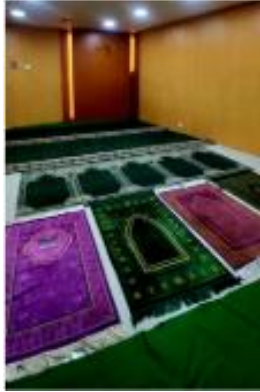
| 3 | Jenis ruang ibadah | Ruang ibadah sesuai fungsi bangunan (mushola/masjid/praying room) | Ruang ibadah hanya dikhususkan sebagai ruang sholat. | S | Mushola<br> |

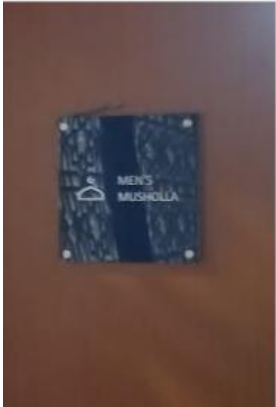
| 4 | Pengaturan pengguna | Ruang ibadah laki-laki dan perempuan diatur terpisah atau disatukan secara layak | Ruang ibadah untuk laki-laki dan perempuan terpisah. | S | Pemisahan area ibadah<br> |

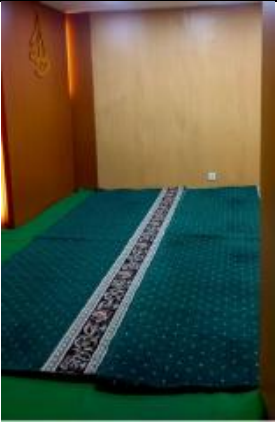
| 5 | Orientasi pintu ibadah | Pintu masuk tidak | Pintu masuknya | S | Orientasi pintu |

| | | langsung berhadapan dengan arah kiblat | tidak langsung berhadapan dengan arah kiblat, melainkan menyilang. | | |

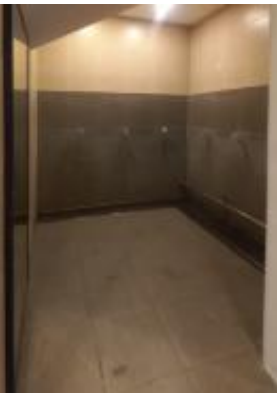
| 6 | Ruang wudhu | Tersedia ruang wudhu yang terpisah dari toilet/kamar mandi | Memiliki ruang khusus yang digunakan sebagai area tempat wudhu dan terpisah dari toilet. | S | Ruang wudhu<br> |

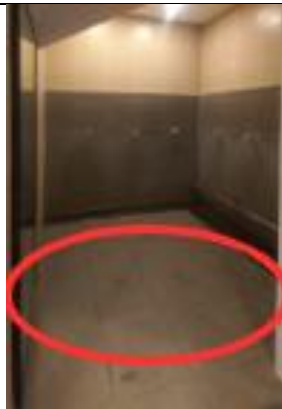
| 7 | Aksesibilitas ruang wudhu | Ruang wudhu aman, mudah diakses, lantai | Ruang wudhu mudah diakses dan | S | Lantai ruang wudhu |

| | | tidak licin | menggunakan lantai bertekstur. | | |

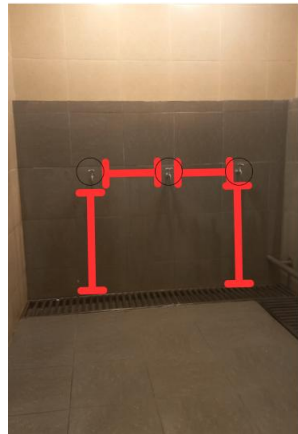
| 8 | Dimensi dan fasilitas wudhu | Jarak & tinggi keran sesuai standar dan dilengkapi fasilitas pendukung | Area wudhu memiliki ukuran 220 x 245 cm untuk wudhu laki-laki dengan tinggi keran 94 cm dan jarak 60 cm antarkran dengan jumlah keran 6 unit. | S | Jarak dan tinggi keran<br> |

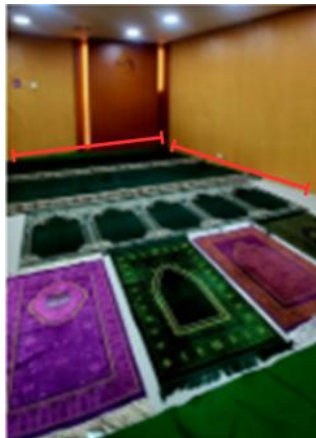
| 10 | Kecukupan luasan | Luas ruang ibadah sesuai persentase fungsi Bangunan Gedung | Untuk area sholat pria memiliki luas 220 x 245 cm | S | <p>Luas ruang ibadah</p> |

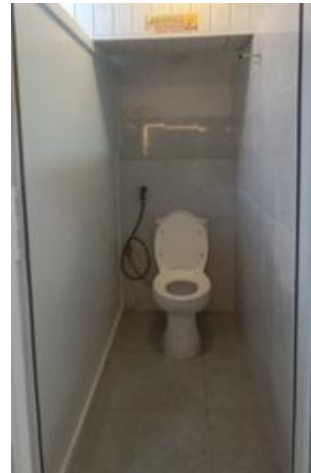
| No | Aspek yang Diamati | Indikator/standar Teknis | Hasil Observasi | Kesesuaian (S/T) | Keterangan |
|---|---|---|---|---|---|
| 1 | Jenis toilet | Tersedia toilet tipe standar/moderat/deluxe sesuai fungsi bangunan | Deluxe | S | Deluxe<br> |

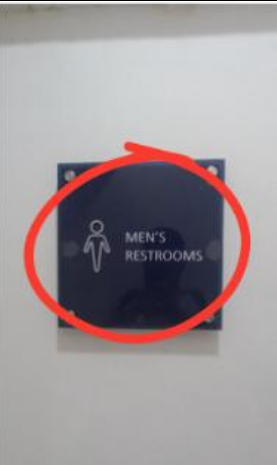
| No | Aspek yang Diamati | Indikator/standar Teknis | Hasil Observasi | Kesesuaian (S/T) | Keterangan |
|---|---|---|---|---|---|
| 2 | Pemisahan akses | Akses toilet laki-laki | Memiliki akses dan | S | Pemisahan akses |

| | | dan perempuan terpisah | ruang terpisah untuk toilet laki-laki dan perempuan. | | |

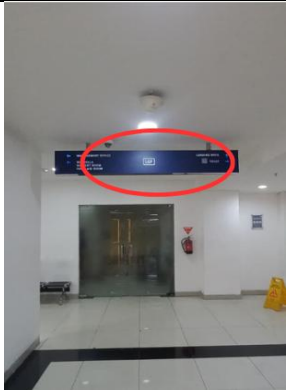
| 4 | Penanda toilet | Toilet dilengkapi penanda yang jelas dan informatif | Toilet dilengkapi dengan penanda yang jelas berupa simbol dan juga | S | Penanda toilet |

| | | | dapat dilihat pada <i>wayfinding signage</i> . | | | |

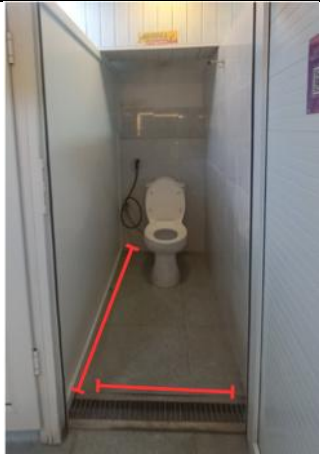
| 6 | Dimensi toilet umum | Ukuran ruang toilet umum memadai sesuai | Toilet LGF memiliki ukuran 160 x 75 cm, | S | | Ukuran toilet |

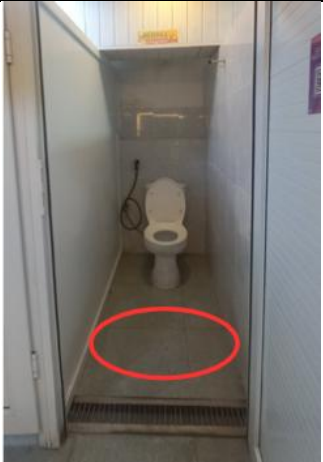
| 9 | Keselamatan & lantai | Lantai toilet tidak licin, memiliki kelandaian dan perbedaan level aman | Lantai toilet menggunakan lantai granit bertekstur (matte). | S | Lantai toilet |

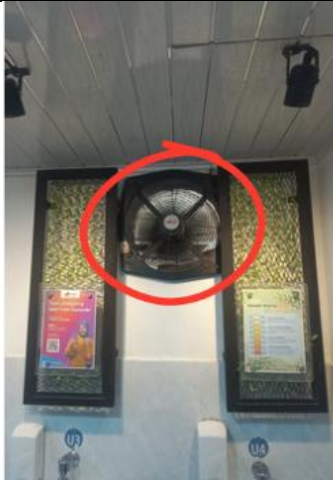
| 11 | Sirkulasi udara | Toilet memiliki ventilasi dan penghawaan memadai | Untuk ventilasi udara menggunakan exhaust fan. | S | Penghawaan toilet |

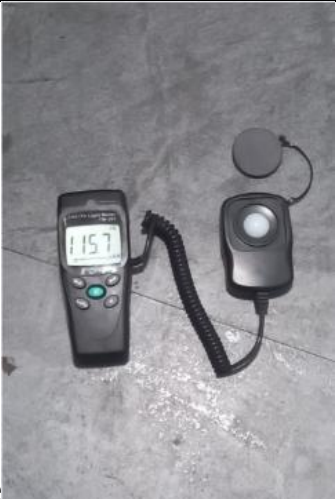
| 12 | Pencahayaan | Pencahayaan toilet | Toilet LGF 115 lux | S | Toilet LGF |

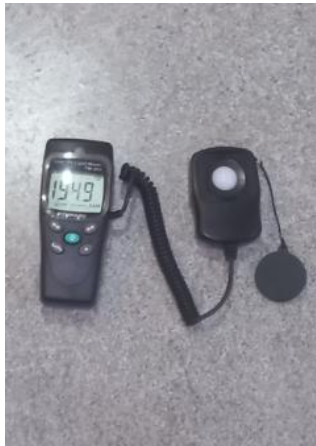
| | | | Toilet GF 195 lux | S | <p>Toilet GF</p> |

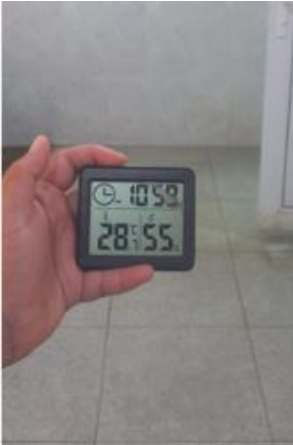
| 13 | Kelembaban | Kelembaban ruang toilet terkendali ( $\pm$ 40–50%) | Toilet LGF memiliki kelembapan 55% | S | Kelembapan<br> |

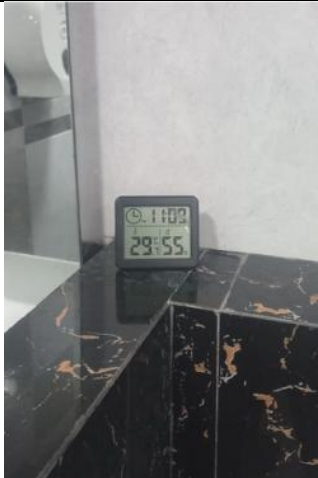
| | | | Toilet GF memiliki kelembapan 55% | S | Kelembapan |

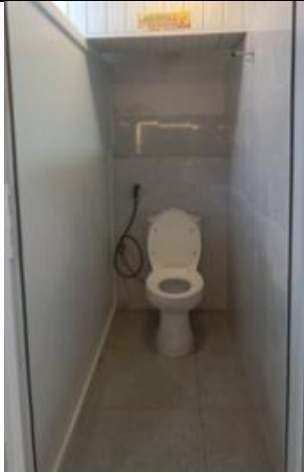
| 16 | Kompartemen WC | Setiap kloset ditempatkan pada kompartemen terpisah | Setiap toilet memiliki ruang masing-masing. | S | Komparemen |

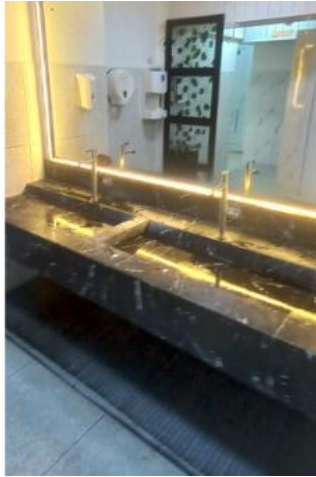
| No | Aspek yang Diamati | Indikator/standar Teknis | Hasil Observasi | Kesesuaian (S/T) | Keterangan |
|---|---|---|---|---|---|
| 1 | Penempatan bak cuci tangan | Bak cuci tangan dipasang sehingga tidak menimbulkan percikan air ke sekitar dan lantai | Lantai LGF bak cuci tangan dipasang dengan baik sehingga tidak menimbulkan percikan ke area sekitar. | S | Bak cuci tangan<br> |

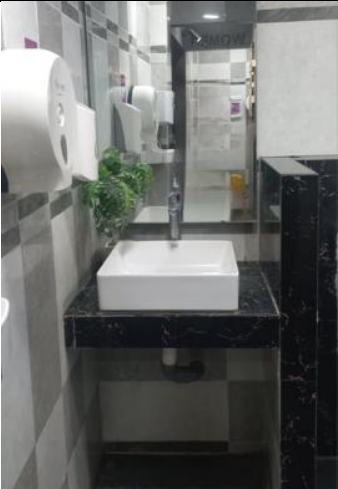
| No | Aspek yang Diamati | Indikator/standar Teknis | Hasil Observasi | Kesesuaian (S/T) | Keterangan |
|---|---|---|---|---|---|
| | | | Lantai GF bak cuci tangan dipasang dengan baik sehingga tidak menimbulkan percikan air. | S | Bak cuci tangan |

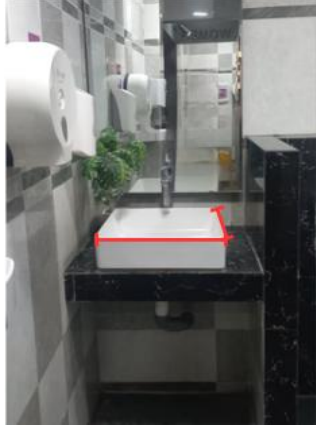
| | | | Lantai GF bak cuci tangan memiliki ukuran 40 x 40 | T | Ukuran bak cuci tangan GF<br> |

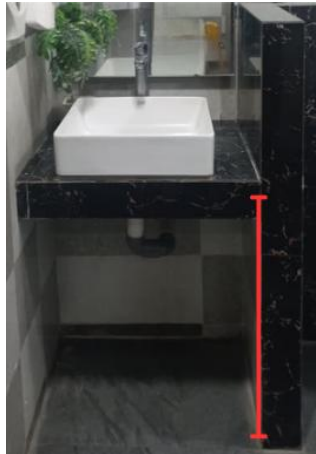
| | | | Lantai GF bak cuci tangan memiliki ketinggian 75 cm. | T | Ketinggian bak cuci tangan<br> |

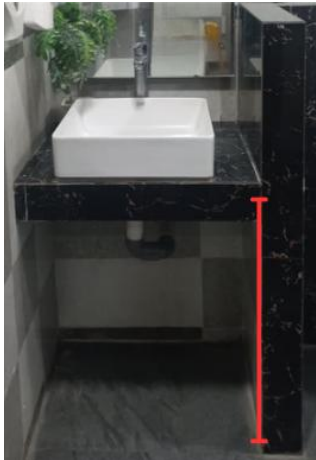
| | | | Lantai GF bak cuci tangan memiliki ketinggian 75 cm. | S | Ketinggian bak cuci tangan<br> |

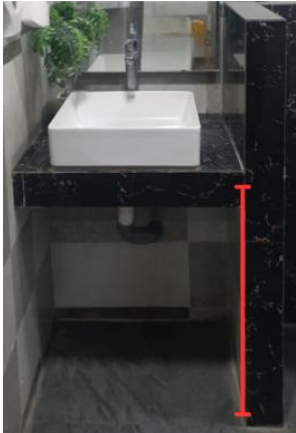
| | | | Lantai GF bak cuci tangan memiliki ketinggian 75 cm. | S | Ketinggian bak cuci tangan<br> |

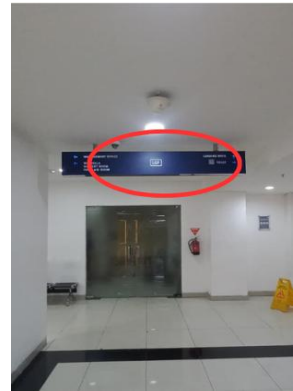
| No | Aspek yang Diamati | Indikator/standar Teknis | Hasil Observasi | Kesesuaian (S/T) | Keterangan |
|---|---|---|---|---|---|
| 1 | Kejelasan informasi | Rambu dan marka informatif, mudah dikenali, dan mudah dipahami oleh pengguna bangunan | Rambu dan marka sangat mudah dipahami dan informatif sehingga memudahkan pengguna. | S | Rambu<br> |

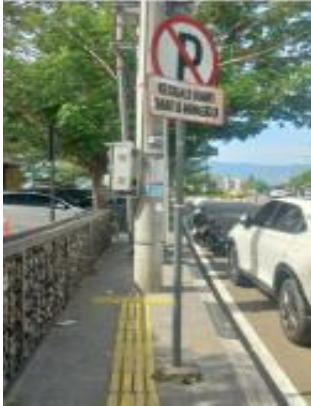
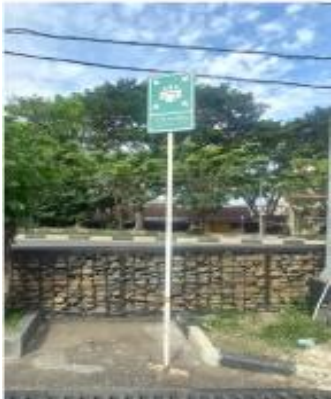
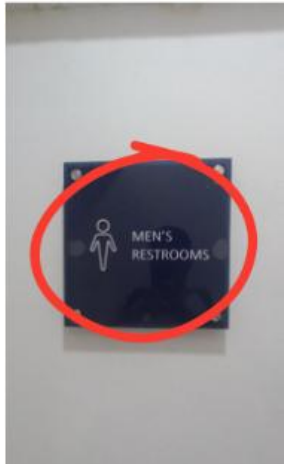
| 3 | Jenis rambu utama | Terdapat rambu pada jalur pedestrian, toilet, parkir disabilitas, dan fasilitas umum | Terdapat rambu utama pada jalur pedestrian seperti guiding block dan rambu dilarang parkir. Pada toilet, terdapat rambu pembeda antara toilet laki-laki dan perempuan, dan terdapat juga penanda batas parkir, | S | <p>Pedestrian</p> <p>Assembly point</p> |

| | | | | | <p>Toilet</p> |

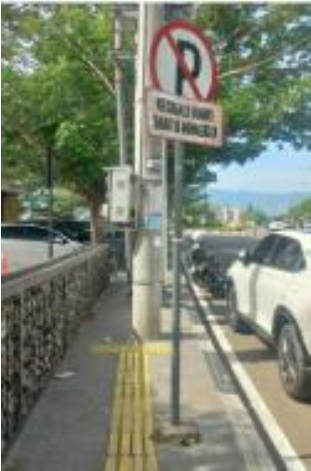
| 4 | Penempatan rambu | Rambu ditempatkan | Penempatan rambu | S | Peletakan rambu |

| | | bebas pandang, tidak terhalang, dan tidak mengganggu sirkulasi | dapat terlihat dengan jelas dan tidak menghalangi sirkulasi | | <p>Pedestrian</p> |

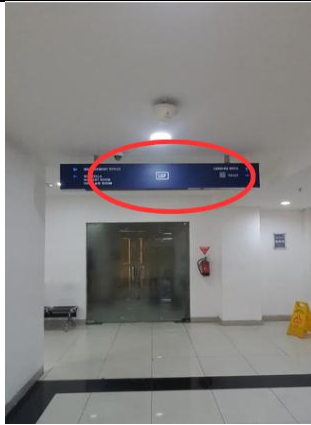
| 5 | Arah dan tujuan | Rambu menunjukkan | Rambu memiliki | S | Penunjuk arah sesuai |

| | | arah dan tujuan yang jelas menuju fasilitas/fungsi bangunan | arah dan tujuan yang jelas dan sesuai. | | |

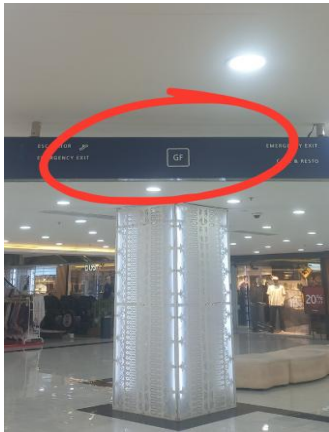
| 6 | Pencahayaan | Rambu memiliki pencahayaan yang memadai dan tetap terbaca pada kondisi gelap | Rambu memiliki pencahayaan yang baik, baik dalam keadaan terang maupun dalam keadaan gelap, karena dilengkapi dengan lampu di dalamnya. Akan tetapi, ada juga lampu yang mati. | T | Pencahayaan rambu<br> |

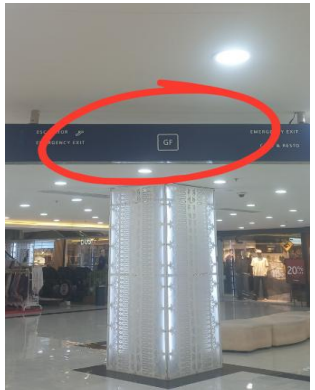
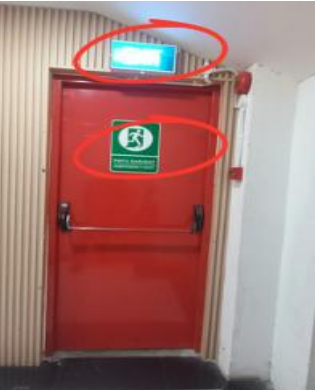
| 7 | Kontras visual | Warna huruf/symbol kontras dengan latar belakang dan tidak silau | Huruf memiliki warna kontras antara biru dan putih dan hijau dan putih untuk penanda eksit. | S | <p>Kontras visual</p> <p>Penunjuk arah</p> <p>Evakuasi</p> |

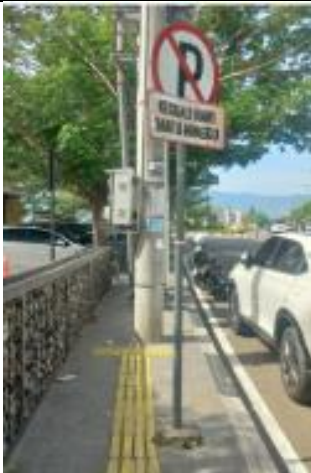
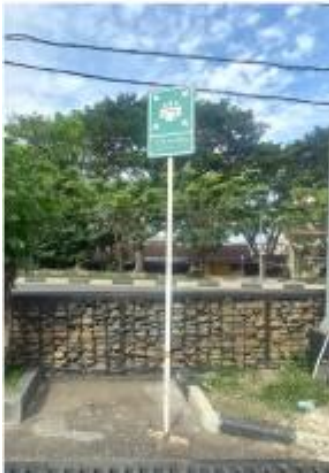
| 8 | Simbol internasional | Rambu menggunakan | Rambu | S | Dilarang parkir |

| | | <p>simbol/gambar internasional yang mudah ditafsirkan</p> | <p>menggunakan simbol internasional, seperti simbol eksit, eksit darurat, parkir, APAR, penanda lantai licin, dll.</p> | | <p>Titik kumpul</p> |

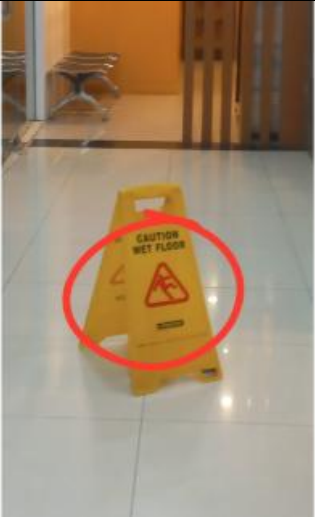
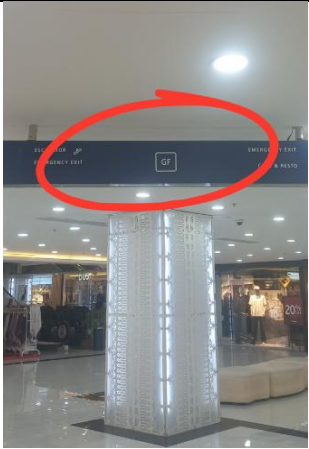
| 9 | Ukuran dan keterbacaan | Ukuran huruf sesuai jarak baca dan mudah dibaca dari posisi pengguna | Ukuran huruf dan jarak baca sesuai sehingga memudahkan pengguna. | S | Mudah terbaca |

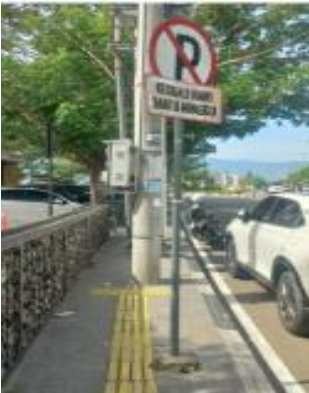
| 10 | Material rambu | Rambu terbuat dari material tahan cuaca, rapi, dan tidak rusak | Rambu terbuat dari material yang tahan cuaca seperti pelat besi untuk rambu <i>outdoor</i> dan akrilik untuk <i>indoor</i> . | S | <p>Material yang awet</p> |

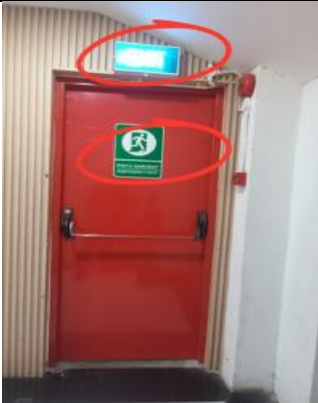
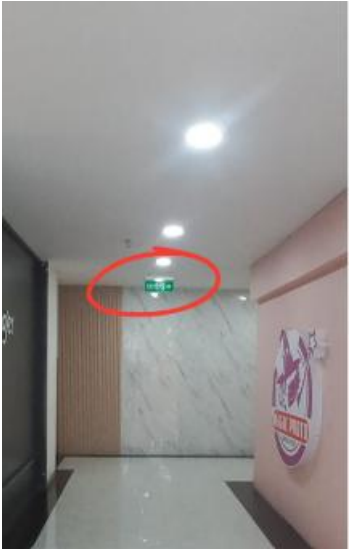
| 11 | Rambu keselamatan | Tersedia rambu keselamatan (eksit, | Tersedia rambu untuk keselamatan | S | Rambu keselamatan |

| | | peringatan, informasi) dengan warna standar | seperti tulisan exit dan signage gantung berwarna hijau yang dilengkapi dengan pencahayaan yang baik. | | <p>Pengarah jalur</p> |

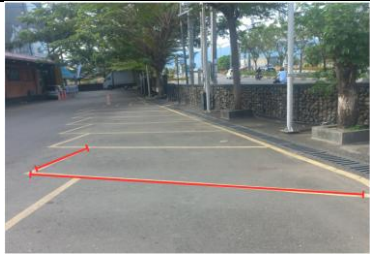
| No | Aspek yang Diamati | Indikator/standar Teknis | Hasil Observasi | Kesesuaian (S/T) | Keterangan |
|---|---|---|---|---|---|
| 1. | Dimensi parkir roda empat | Satuan ruang parkir roda empat berukuran $\geq 230 \times 500$ cm. | Memiliki ukuran $230 \times 340$ cm. | T | Ukuran parkir roda empat |

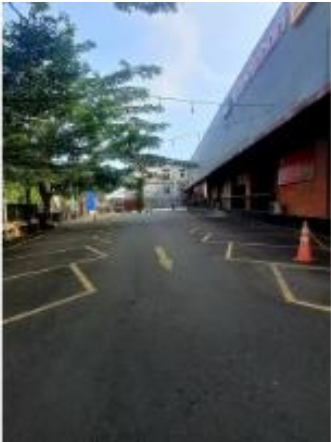
| 2. | Lokasi & akses | Lokasi parkir mudah dijangkau, terlihat, dan diawasi | Lokasi parkir mudah dijangkau dan aman dikarenakan terantau oleh juru parkir dan cctv. | S | <p>Mudah di jangkau</p> |

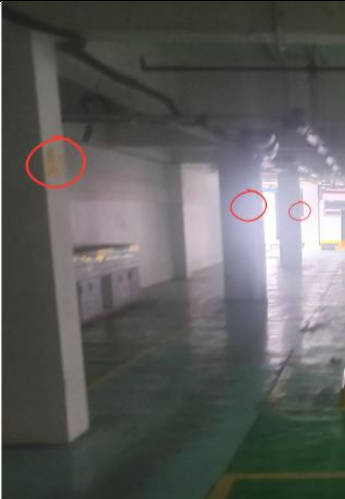
| 3. | Penanda & orientasi | Tersedia penunjuk arah, marka, dan penomoran/huruf parkir yang jelas | Memiliki petunjuk arah yang jelas serta marka dan penomoran yang | S | <p>Penanda dan orientasi</p> |

| | | | mudah dilihat. | | |

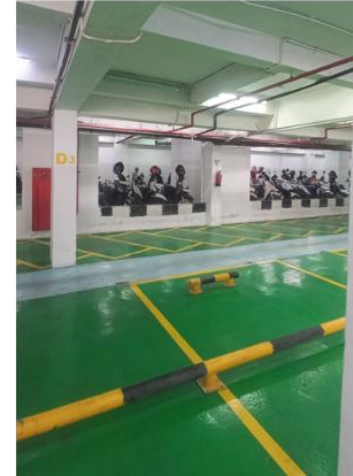
| 4. | Keamanan | Area parkir dilengkapi penerangan memadai dan fasilitas keamanan (CCTV/APAR) | Area parkir dilengkapi dengan penerangan yang memadai dan CCTV, tapi tidak tersedia APAR. | S | Penerangan |

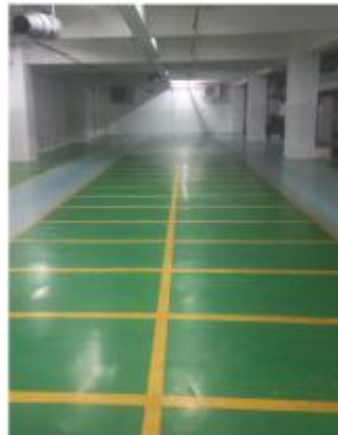
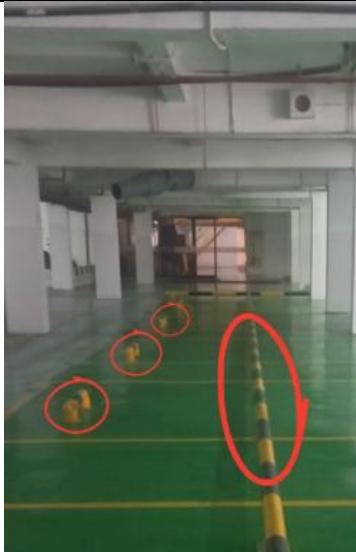
| 5. | Kelengkapan parkir | Tersedia marka parkir, stopper, dan alat keselamatan | Parkir dilengkapi dengan marka parkir, stopper dan alat keselamatan. | S | <p>Kelengkapan parkir</p> <p>Marka parkir</p> <p>Stopper</p> |

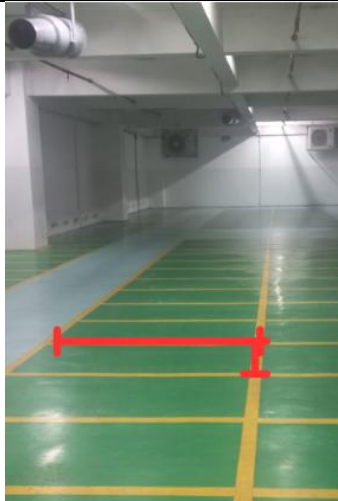
| 11. | Dimensi parkir roda dua | Satuan ruang parkir sepeda motor berukuran $\geq 70$ cm x 200 cm | Memiliki ukuran 90 × 180 cm. | S | Dimenasi parkir roda dua |

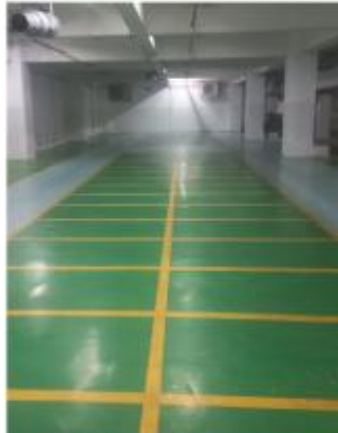
| 12. | Keseragaman ukuran | Ukuran petak parkir motor konsisten dan tidak menyempit | Ukuran petak parkir memiliki ukuran yang konsisten tanpa adanya penyempitan dan pelebaran. | S | <p>Kotak parkir</p> |

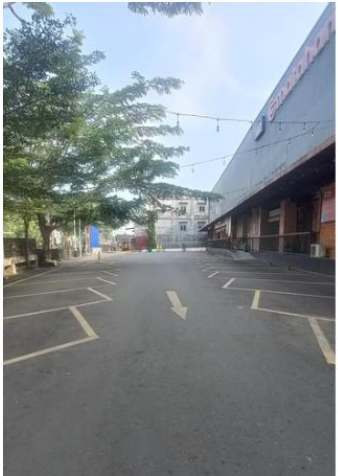
| 13. | Marka parkir | Tersedia marka parkir motor yang jelas dan mudah dikenali | Marka parkir sangat mudah dikenali serta menggunakan warna yang terang berupa warna kuning. | S | <p>Marka</p> |

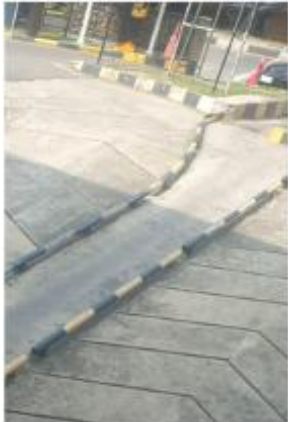
| 14. | Akses keluar–masuk | Ruang parkir memungkinkan motor keluar–masuk tanpa mengganggu kendaraan lain | Untuk akses keluar–masuk motor tanpa hambatan yang mengganggu. | S | <p>Alur keluar masuk</p> |

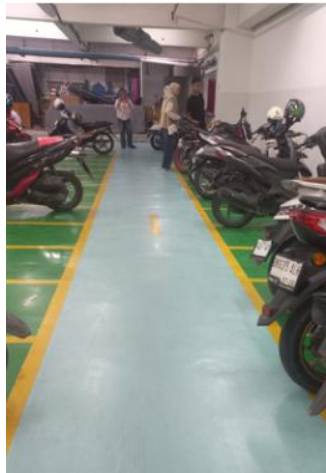
| 15. | Keamanan kendaraan | Tersedia ruang yang cukup untuk standar parkir aman (tidak berhimpitan berlebihan) | Ruang parkir memiliki ruang yang cukup dan tidak berhimpitan. | S | Ruang yang cukup dan aman<br> |

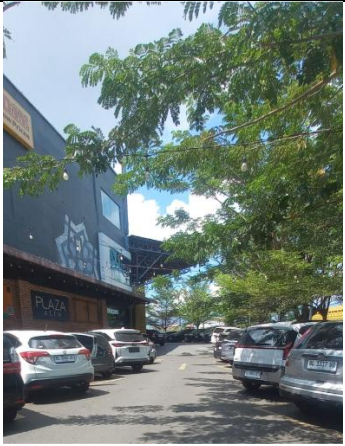
| 16. | Keteraturan parkir | Parkir motor tertata sesuai petak yang disediakan | Parkir motor tertata sesuai dengan petak yang telah tersedia. | S | Parkir tertata |

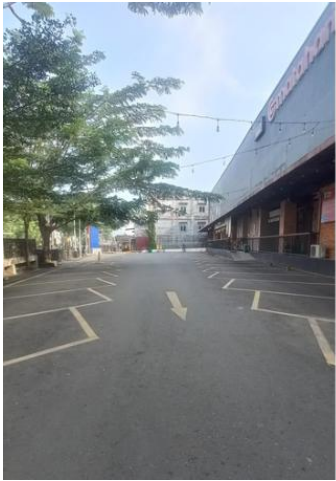
| 17. | Permukaan lantai | Permukaan parkir motor rata, stabil, dan tidak licin | Permukaan parkir yang rata dan tidak licin. | S | <p>Permukaan lantai</p> |

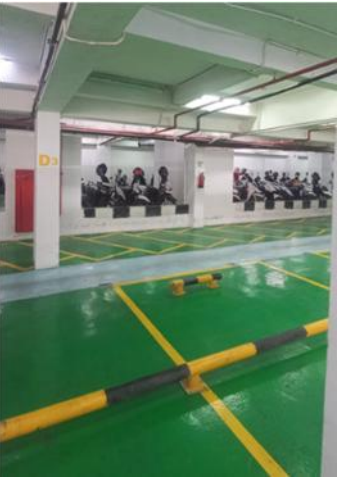
| 18. | Penerangan | Area parkir motor memiliki pencahayaan yang memadai | Memiliki pencahayaan yang baik di parkiran motor. Dan mobil | S | <p>Penerangan parkir Moto</p> <p>Mobil</p> |

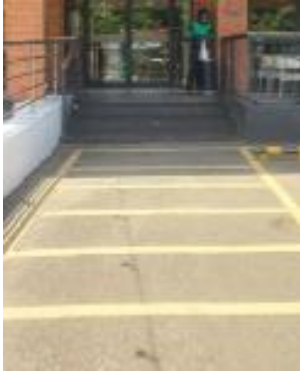
| 19. | Akses pejalan kaki | Tersedia jalur aman bagi pengguna setelah memarkir motor | Memiliki akses yang aman setelah memarkirkan motor. | S | <p>Akses pejalan kaki</p> |

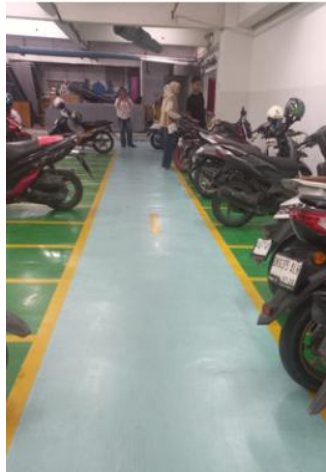
| 20. | Keterbacaan fungsi | Area parkir motor | Area parkir motor | S | Area parkir motor |

| | | mudah dikenali sebagai parkir motor (tidak tercampur fungsi lain) | mudah dikenali | | |
