**ANALISIS POTENSI KETAHANAN BANGUNAN KOLONIAL  
BELANDA TERHADAP GEMPA BERDASARKAN ASPEK  
ARSITEKTUR (STUDI KASUS: SMAN 1 BANDA ACEH)**

**TUGAS AKHIR**

**FAKULTAS SAINS DAN TEKNOLOGI  
UNIVERSITAS ISLAM NEGERI AR-RANIRY  
BANDA ACEH  
2026 M/1448 H**

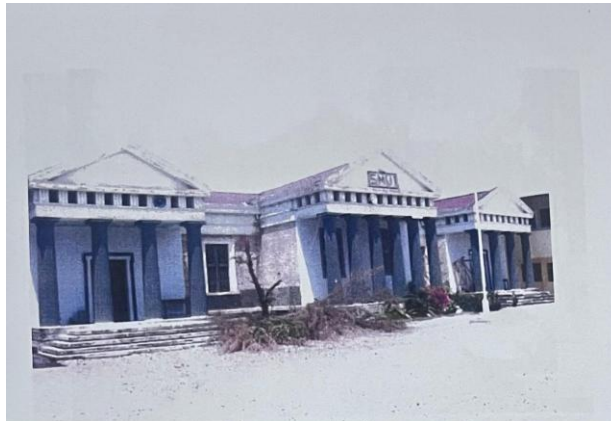
**Gambar 2.3 Dokumentasi Historis Bangunan SMAN 1 Banda Aceh**

Sebagai pelengkap data historis mengenai kondisi kawasan bangunan pada periode sebelumnya, Gambar 2.3 menyajikan dokumentasi visual SMAN 1 Banda

Aceh yang diperoleh dari Leumiek (2016). Dokumentasi ini digunakan sebagai bukti pendukung kualitatif mengenai kondisi eksterior bangunan pada masa lampau dan bukan sebagai data penilaian teknis atau struktural.

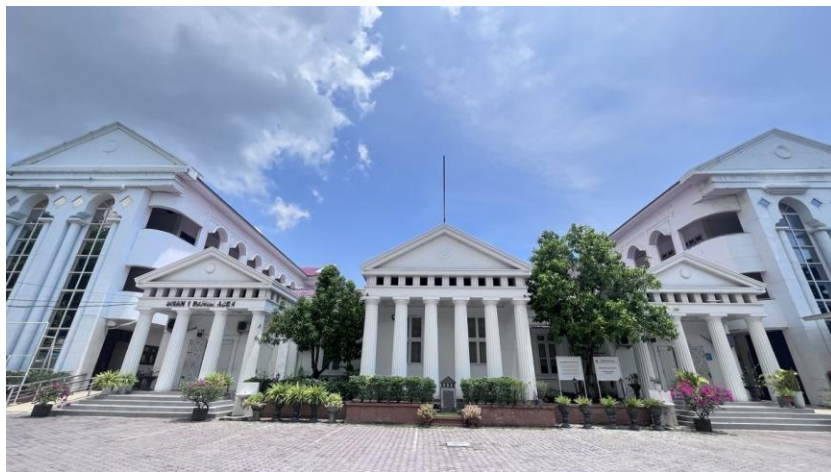
**Gambar 4.1 Tampak Depan Bangunan SMAN 1 Banda Aceh**

Objek penelitian adalah bangunan utama atau gedung induk dalam kompleks SMAN 1 Banda Aceh. Bangunan ini terdiri atas satu lantai, didominasi dinding pasangan bata masif, dan memiliki atap pelana dengan penutup seng hasil renovasi. Sistem struktur diinterpretasikan sebagai dinding pemikul beban berdasarkan observasi visual dan perbandingan tipologi; kondisi pondasi, keberadaan tulangan atau elemen pengikat tersembunyi, serta material rangka atap tidak diverifikasi secara langsung.

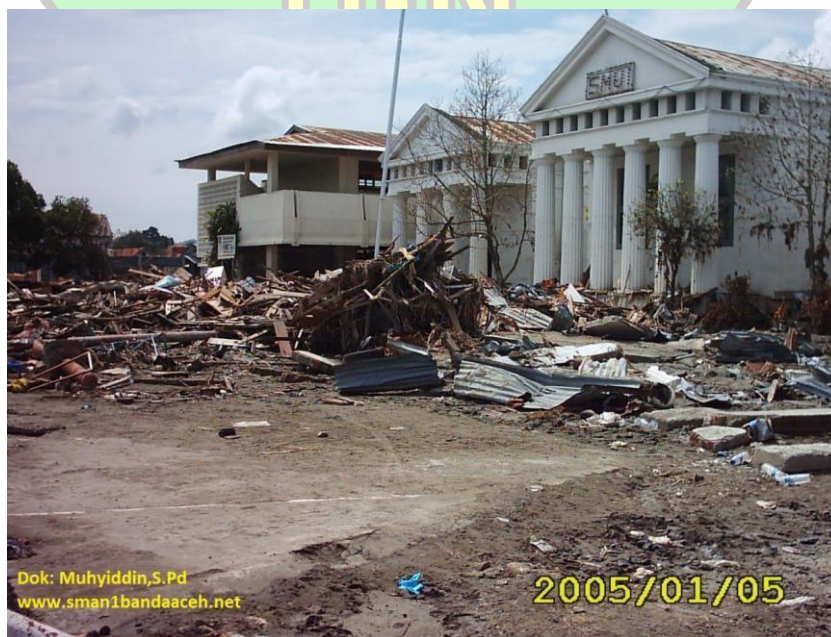
**Gambar 4.4a Kondisi Kawasan SMAN 1 Banda Aceh Pascatsunami 2004**

Sebagai penguat keterangan pada Subbab 4.1 mengenai keberlangsungan bangunan setelah peristiwa gempa dan tsunami Aceh tahun 2004, Gambar 4.4a menyajikan dokumentasi visual kondisi kawasan SMAN 1 Banda Aceh yang diambil tidak lama setelah bencana tersebut. Dokumentasi ini digunakan sebagai bukti pendukung kualitatif mengenai kondisi bangunan pascabencana dan bukan sebagai data penilaian kerusakan struktural.

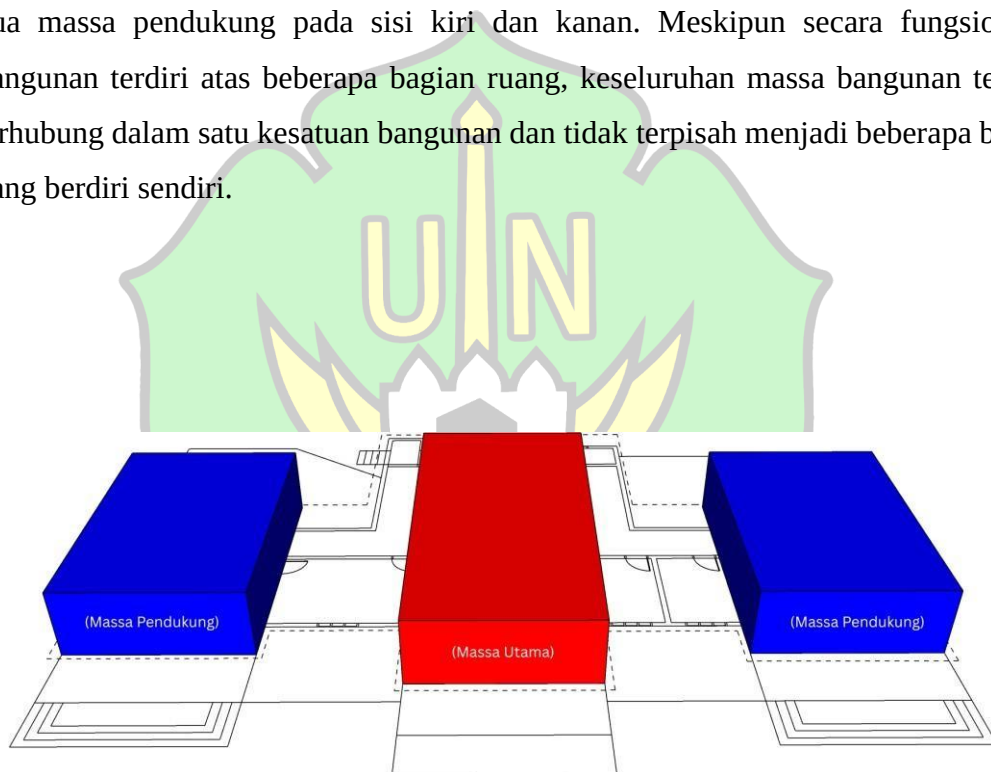
**Gambar 4.8 Analisis Konfigurasi Massa Bangunan SMAN 1 Banda Aceh**

Konfigurasi massa bangunan SMAN 1 Banda Aceh secara umum tersusun atas satu massa utama yang berada pada bagian tengah bangunan dan diapit oleh dua massa pendukung pada sisi kiri dan kanan. Meskipun secara fungsional bangunan terdiri atas beberapa bagian ruang, keseluruhan massa bangunan tetap terhubung dalam satu kesatuan bangunan dan tidak terpisah menjadi beberapa blok yang berdiri sendiri.

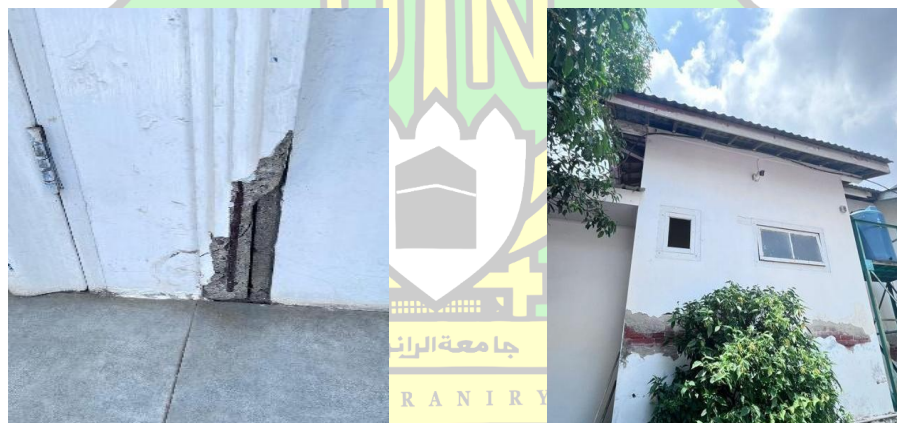
Hasil observasi menunjukkan adanya degradasi permukaan berupa pengelupasan plester dan bata ekspos pada beberapa bagian dinding. Kondisi tersebut terutama ditemukan pada area yang terpapar cuaca dan kelembapan. Pada area yang dapat diamati tidak ditemukan retakan besar yang tampak menembus bidang dinding. Namun, kondisi internal pasangan bata dan tingkat kerusakan struktural tidak dapat ditentukan hanya melalui observasi visual.

**Gambar 4.12a Degradasi Plester, Bata Ekspos, dan Elemen Logam pada Kusen Pintu**

Berdasarkan hasil identifikasi, material dinding dapat dikarakterisasi sebagai pasangan bata merah masif yang secara visual masih relatif baik, meskipun terdapat degradasi permukaan berupa pengelupasan plester dan bata ekspos. Ketebalan dinding sekitar  $\pm 30$  cm merupakan hasil pengukuran langsung peneliti pada dua titik pengamatan yang dapat diakses. Data tersebut digunakan sebagai pendukung evaluasi konseptual bersama hasil observasi visual terhadap kondisi pasangan bata dan degradasi permukaan. Nilai yang diperoleh masih sesuai dengan karakteristik umum dinding pasangan bata pada bangunan kolonial sebagaimana dilaporkan dalam literatur (Tutuko, 2018; Samsudi et al., 2020). Temuan ini digunakan sebagai dasar evaluasi konseptual pada Subbab 4.3.4.

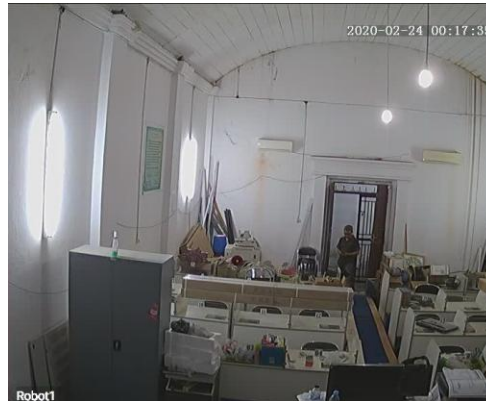
**Gambar 4.12b Kondisi Visual Permukaan Dinding Interior SMAN 1 Banda Aceh**

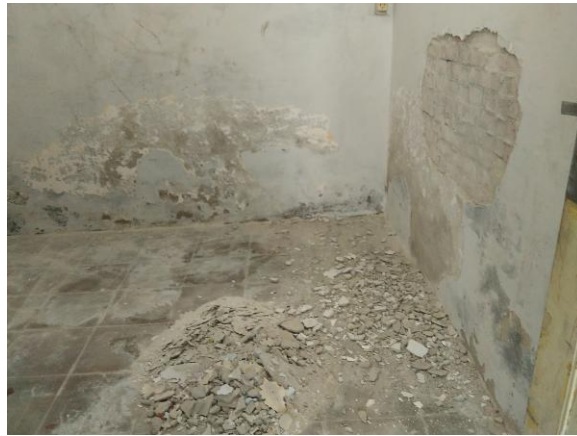
Sebagai data pembandingan historis, Gambar 4.12c menyajikan dokumentasi arsip dari pihak SMAN 1 Banda Aceh yang memperlihatkan kondisi salah satu ruang interior bangunan pascatsunami 2004, dengan pengelupasan plester yang meluas hingga bata ekspos serta runtuh material pada bagian lantai. Berbeda dengan Gambar 4.12a dan 4.12b yang merupakan hasil observasi lapangan peneliti pada kondisi terkini, Gambar 4.12c digunakan sebagai bukti pendukung kualitatif mengenai riwayat kerusakan bangunan pascabencana dan bukan sebagai dasar penilaian kerusakan struktural, karena kondisi internal pasangan bata pada masa tersebut tidak dapat ditentukan hanya melalui observasi visual.

**Gambar 4.12c Kondisi Kerusakan Dinding dan Lantai pada Ruang Interior Bangunan Pascatsunami 2004**

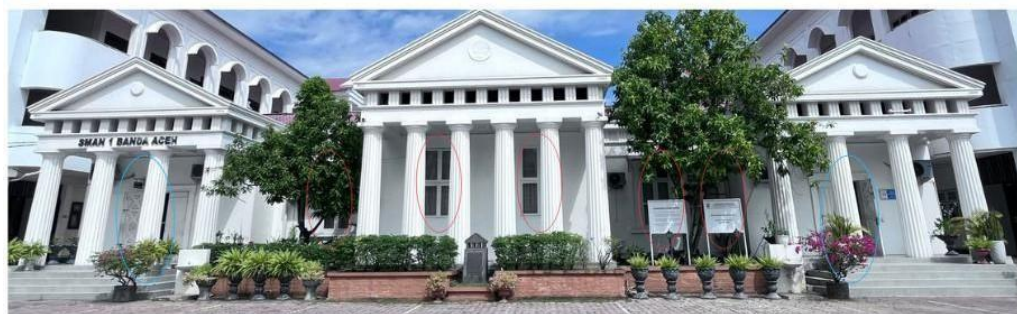
**Gambar 4.13 Fasad Bangunan SMAN 1 Banda Aceh**

Hasil pengukuran menunjukkan bahwa pada fasad utama terdapat lima unit jendela dengan ukuran rata-rata  $2,30 \text{ m} \times 1,39 \text{ m}$  dan dua unit pintu dengan ukuran rata-rata  $2,55 \text{ m} \times 1,90 \text{ m}$ . Panjang fasad utama bangunan mencapai 13,56 m dengan tinggi efektif dinding sekitar 4,00 m sehingga luas total bidang dinding fasad utama sebesar  $54,24 \text{ m}^2$ .

keterangan: fasad utama terdapat 5 jendela dan 2 pintu

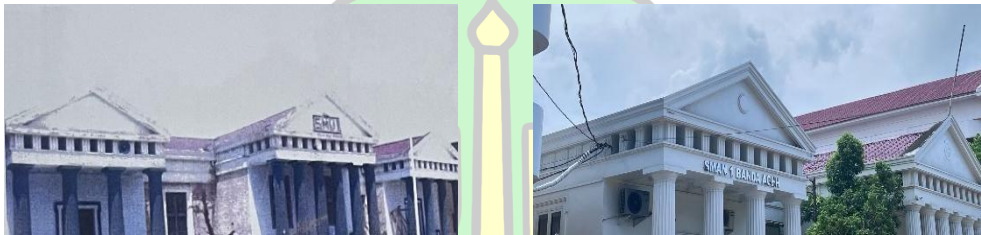
Berdasarkan hasil identifikasi tersebut, sistem dan konfigurasi atap bangunan SMAN 1 Banda Aceh dapat dikarakterisasi sebagai atap pelana dengan konfigurasi yang relatif sederhana dan simetris serta menggunakan penutup atap seng hasil renovasi. Material rangka atap dan kondisi sambungannya tidak dapat diverifikasi melalui observasi visual dari luar. Karakteristik yang dapat diamati tersebut selanjutnya digunakan sebagai dasar analisis konseptual pada Subbab 4.3.6.

**Gambar 4.14 Perubahan Material Penutup Atap Sebelum dan Sesudah Renovasi**
