**PERAN MASJID BAITUL QUSHWA, TANGSE SEBAGAI  
RUANG EVAKUASI MASYARAKAT PASCA BANJIR**

**TUGAS AKHIR**

**Mahasiswa Fakultas Sains dan Teknologi  
Program Studi Arsitektur**

**FAKULTAS SAINS DAN TEKNOLOGI  
UNIVERSITAS ISLAM NEGERI AR-RANIRY  
BANDA ACEH  
2026 M/1448 H**

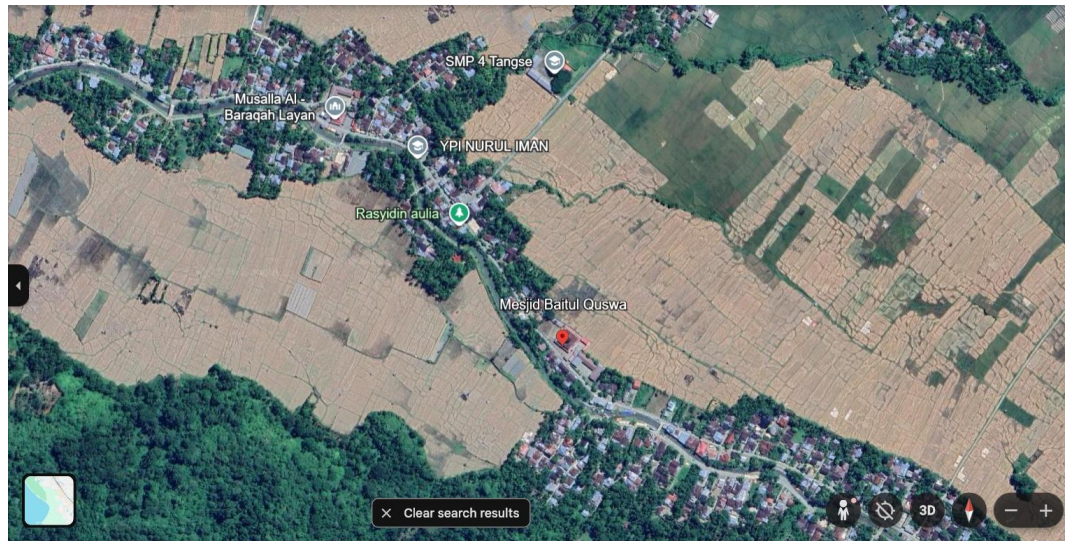
Gambar 4. 1 Peta Kawasan Masjid Baitul Qushwa Beserta Fasilitas Pendukung di Sekitarnya

Gambar di atas menunjukkan posisi Masjid Baitul Qushwa beserta beberapa fasilitas pendukung yang berada di sekitarnya dalam radius kawasan mukim, yaitu SMP 4 Tangse sebagai fasilitas pendidikan formal, Musalla Al-Baraqah Layan dan YPI Nurul Iman sebagai fasilitas pendidikan keagamaan/TPQ. Keberadaan fasilitas-fasilitas ini menegaskan posisi Masjid Baitul Qushwa yang sentral dan mudah dijangkau di tengah kawasan permukiman, sekaligus melengkapi jaringan fasilitas sosial yang dapat saling mendukung pada kondisi darurat bencana.

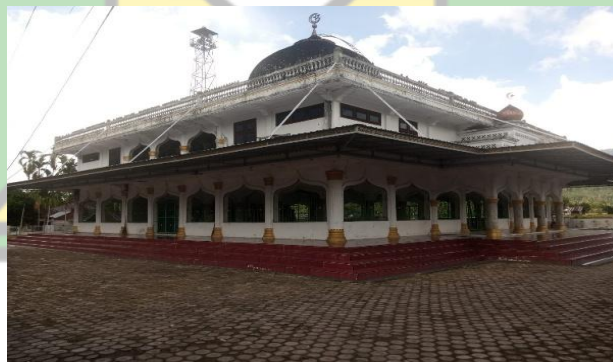
Gambar 4. 3. Tampak depan Masjid Baitul Qushwa yang menjadi lokasi penelitian sekaligus tempat masyarakat mengungsi ketika terjadi banjir.

Sebelum menguraikan analisis penambahan fungsi ruang, perlu terlebih dahulu digambarkan karakter arsitektural Masjid Baitul Qushwa sebagai objek penelitian, sebagaimana kerangka tipologi masjid yang diuraikan pada Subbab II.4. Masjid Baitul Qushwa merupakan bangunan berlantai dua berstruktur beton bertulang dengan atap kubah tunggal pada bagian tengah ruang utama, dilengkapi serambi berkolom yang mengelilingi bangunan pada lantai satu. Elevasi lantai dasar bangunan dirancang lebih tinggi daripada permukaan tanah sekitarnya, dengan halaman terbuka yang luas di bagian depan dan samping.

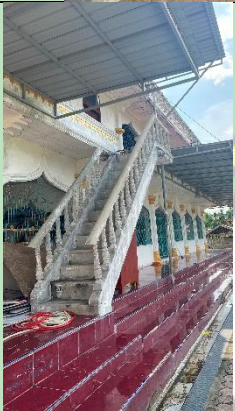
| No | Dokumentasi | Penjelasan |
|---|---|---|
| 2. | | <b>Tangga beton penghubung lantai satu menuju lantai dua masjid.</b> |

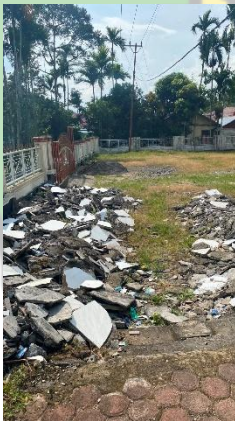
| No | Dokumentasi | Penjelasan |
|---|---|---|
| 3. | | <b>Kondisi halaman masjid dengan puing material bangunan saat observasi lapangan.</b> |

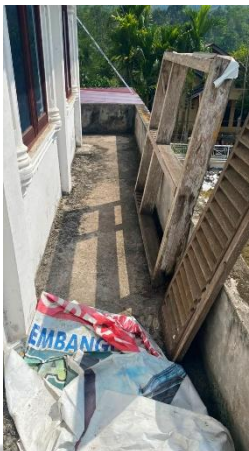
| 4. | | <p><b>Kondisi area balkon bangunan dengan material bekas renovasi.</b></p> |

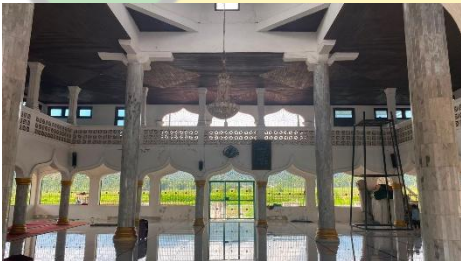
| 6. | | <p><b>Interior lantai dua menunjukkan void/bukaan tengah bangunan.</b></p> |

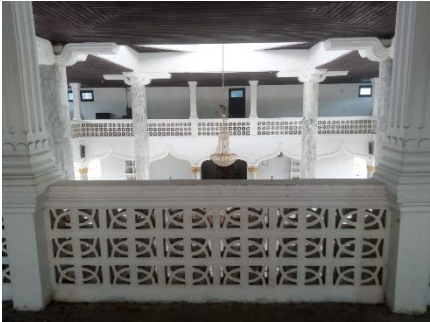
| 7. | | <p><b>Balkon lantai dua yang mengelilingi void ruang utama.</b></p> |

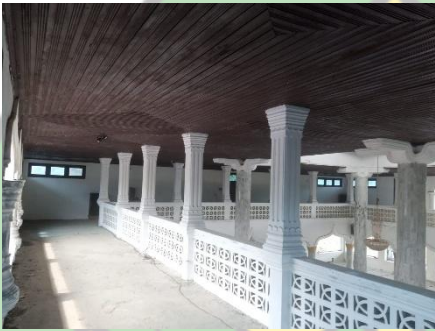
| 8. | | <p><b>Koridor lantai dua, area yang difungsikan sebagai ruang pengungsian.</b></p> |

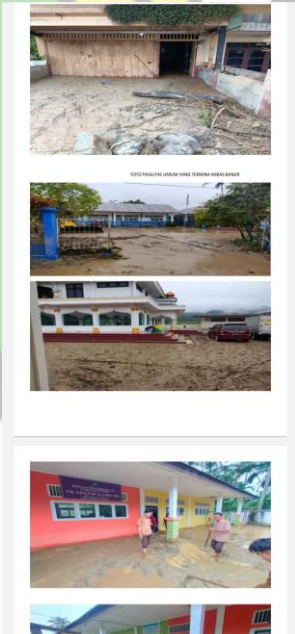
| 9. | | <p><b>Kondisi rumah warga, fasilitas umum, dan Masjid Baitul Qushwa yang terdampak banjir.</b></p> |
