# ANALISIS KELAYAKAN INSTALASI LISTRIK BANGUNAN TUA DI KABUPATEN ACEH BESAR

### **SKRIPSI**

Sistem instalasi merupakan suatu hal yang sangat penting bagi sebuah bangunan. Semua instalasi listrik, termasuk keselamatan, perlindungan, dan peralatan, harus selalu diperbarui terutama pada bangunan yang berusia lebih tua. Penelitian bertujuan untuk mengetahui standar kelayakan yang ada pada bangunan tua di wilayah kabupaten Aceh Besar. Metode penelitian yang digunakan pada penulisan ini adalah penelitian kualitatif. Penelitian ini berfokus pada 5 bangunan tua yang berada di wilayah Kabupaten Aceh Besar, khususnya Kecamatan Kuta Malaka dan Kecamatan Indrapuri. Adapun hasil uji kelayakan instalasi listrik pada bangunan tua di Kabupaten Aceh Besar, dapat diketahui bahwasannya kelima bangunan yang sudah diteliti memiliki kondisi instalasi listrik yang masih layak pakai. Beberapa parameter seperti tegangan, bergainser, kabel, stop kontak dan saklar pada instalasi bangunan tua ini sesuai Standar PUIL. dengan Terdapat beberapa bangunan parameternya tidak sesuai dengan nilai ukur grounding. Ada 3 bangunan dengan grounding tidak sesuai dengan nilai standar PUIL, yaitu meunasah Bughu, Masjid Tuh

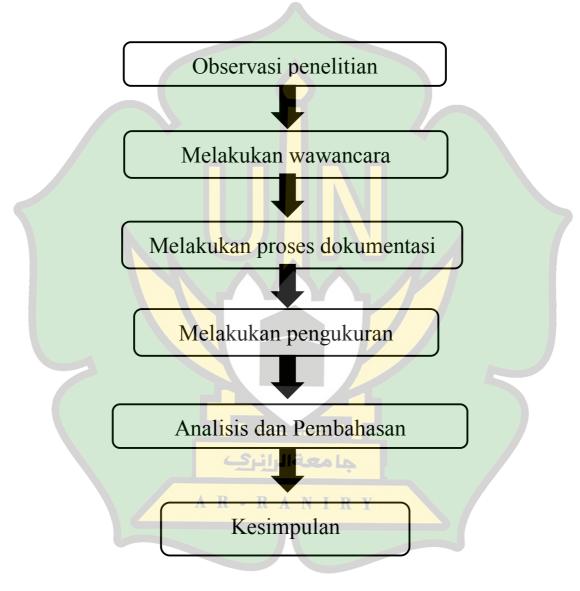
Gambar 3.1 Fowchart penelitian dengan pendekatan *mix method*

Adapun penjelasan terkait dengan alur penelitian yang digunakan dalam penelitian ini adalah sebagai berikut.

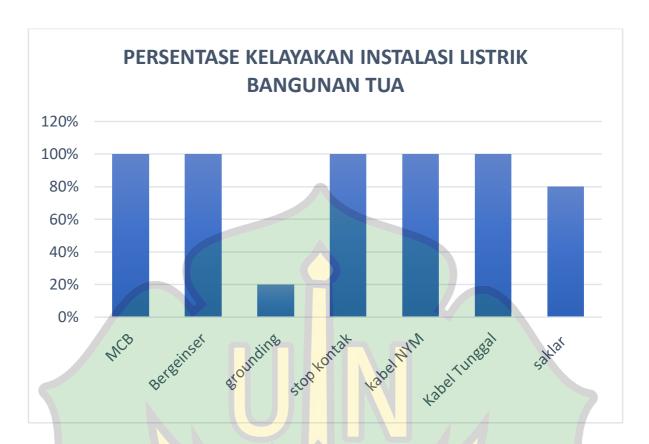
Gambar 4.1 Diagram hasil uji kelayakan Instalasi listrik pada bangunan tua di wilayah Kabupaten Aceh Besar.

Berdasarkan Gambar 4.1, dapat diketahui bahwa komponen instalasi listrik yaitu MCB, bergainser, stop kontak, kabel NYM dan kabel tunggal pada bangunan tua yang berada di daerah Kabupaten Aceh Besar khususnya di Kecamatan Indrapuri dan Kuta Malaka 100% layak. Semua komponen tersebut masih layak pakai dan kondisinya masih bagus. Pada hasil persentas kelayakan

Berdasarkan hasil observasi dan wawancara serta hasil pengukuran, dapat diketahui bahwasannya ada beberapa bangunan yang sudah tua instalasi listriknya masih layak pakai dan terawat dengan baik. Ada beberapa peralatan instalasi yang dipakai masih model lama, dan belum di perbaharui, tetapi peralatan tersebut masih layak pakai dan sesuai dengan Standar PUIL dan SNI. Data yang diperoleh dari hasil observasi yang sudah tertera di masing tabel sesuai dengan kriterianya, dapat di buat sebuah diagram hasil pengujian kelayakan instalasi listrik sebagai berikut.
