**ANALISIS KUALITAS JALUR PEJALAN KAKI
(PEDESTRIAN) DI KAWASAN PEUNAYONG KOTA
BANDA ACEH**

TUGAS AKHIR

**Mahasiswa Fakultas Sains dan Teknologi
Program Studi Arsitektur**

**FAKULTAS SAINS DAN TEKNOLOGI
UNIVERSITAS ISLAM NEGERI AR-RANIRY
BANDA ACEH
2025 M/1446**

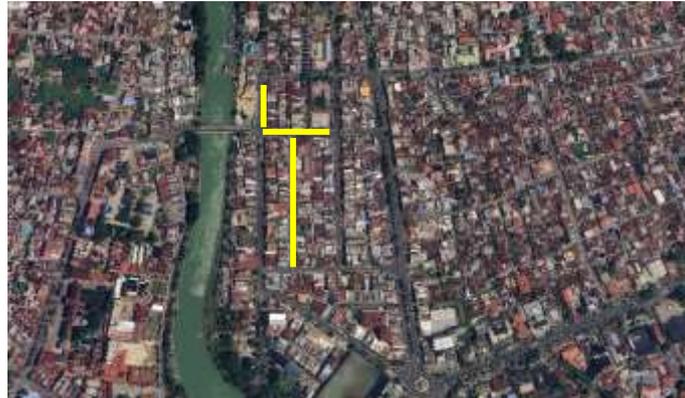
Gambar 1.1 Jalan WR Supratman, Sisingamangaraja dan Kartini

Permasalahan jalur pejalan kaki (pedestrian) di Peunayong pada jalan WR Supratman \pm 140 m, Sisingamangaraja \pm 105 m dan Kartini \pm 260 m masih banyak nya fasilitas pendukung yang tidak tersedia, fungsi dari jalur pejalan kaki (pedestrian) yang di salahgunakan dan perkerasan jalur pejalan kaki (pedestrian) yang rusak, menyebabkan terganggunya kenyamanan aktivitas pejalan kaki yang menggunakan jalur pejalan kaki (pedestrian) tersebut. Selain itu, jalur pejalan kaki (pedestrian) masih dijadikan sebagai tempat berjualan oleh Pedagang Kaki Lima (PKL) hal ini mengakibatkan terganggunya fasilitas dan aktivitas publik yang digunakan oleh pejalan kaki. Pada area kawasan ini terdapat beberapa fasilitas komersial seperti toko, restoran, cafe, warung kopi, taman seramoe krueng, pasar tradisional, pasar buah dan sekolah SMP yang memiliki jumlah maupun arus pejalan kaki yang cukup tinggi. Beberapa tempat ini sangat berdekatan sehingga dapat dicapai dengan berjalan kaki. Selain pergerakan pejalan kaki, pergerakan orang yang menggunakan kendaraan juga bergerak di trotoar.

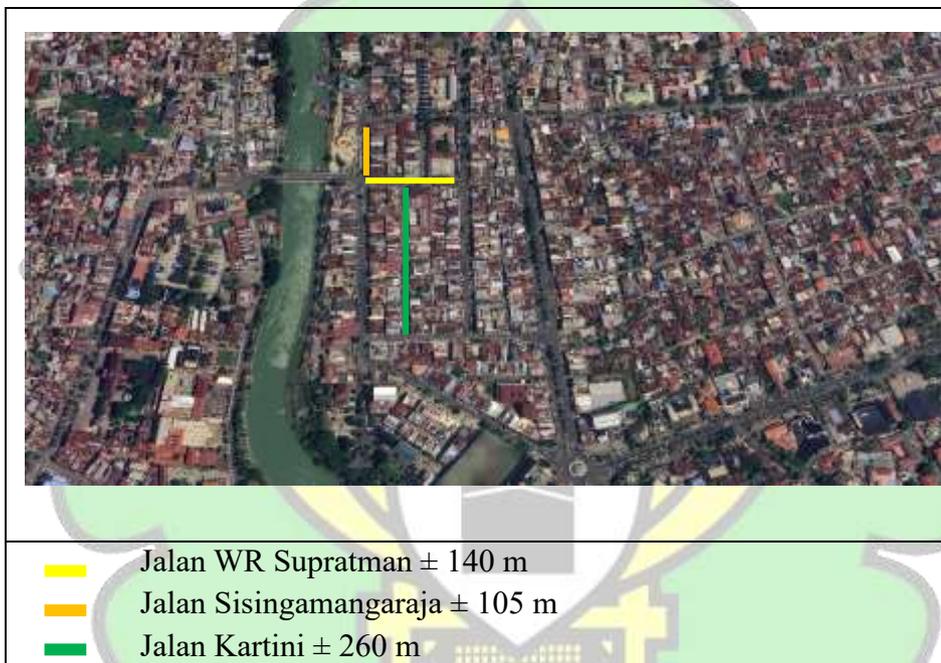
Gambar 1.2 Batasan Penelitian

yang dilihat dari aspek atau faktor-faktor kualitas dan elemen–elemen pelengkap jalur pejalan kaki (pedestrian) dengan melakukan identifikasi kondisi fisik fasilitas pendestrian. Batasan penelitian dalam lingkup materi Analisis Kualitas jalur pejalan kaki (pedestrian) di kawasan Peunayong Kota Banda Aceh ini meliputi pertimbangan prinsip dan standar fasilitas jalur pejalan kaki (pedestrian) sebagai acuan jalur pejalan kaki (pedestrian) di kawasan Peunayong Kota Banda Aceh. Pada jalur pejalan kaki (pedestrian) di Jalan WR Supratman ± 140 m, Jalan Sisingamangaraja ± 105 m dan Jalan Kartini ± 260 m.

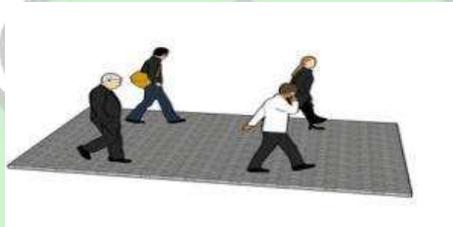
Gambar 2.5 Tingkat Pelayanan Pedestrian Standar D

Pejalan kaki bisa berjalan dengan normal, namun harus sering berganti posisi dan merubah kecepatan karena arus berlawanan pejalan kaki memiliki potensi untuk dapat menimbulkan konflik. Standar ini masih menghasilkan kenyamanan untuk pejalan kaki namun bisa berpotensi timbulnya persinggungan dan interaksi antar pejalan kaki. Luas jalur pejalan kaki (pedestrian) $\geq 1,2-2,1$ m²/orang dengan arus pejalan kaki $>33-49$ orang per menit per meter.

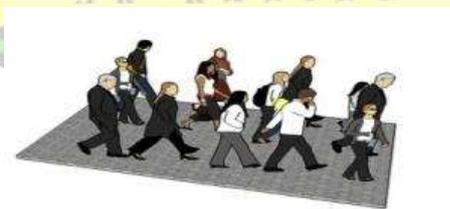
Gambar 2.6 Tingkat Pelayanan Pedestrian Standar E

Pejalan kaki bisa berjalan dengan kecepatan yang sama, namun pergerakan akan lebih lambat dan tidak teratur ketika terlalu banyak pejalan kaki yang berbalik arah atau berhenti. Standar E tidak nyaman untuk dilalui akan tetapi merupakan ambang bawah dari kapasitas rencana ruang pejalan kaki. Luas jalur pejalan kaki (pedestrian) $\geq 0,5-1,3$ m²/orang dengan arus pejalan kaki $>49-75$ orang per menit per meter.

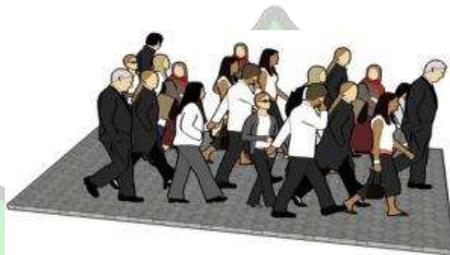
Gambar 2.7 Tingkat Pelayanan Pedestrian Standar F

Pejalan kaki bisa berjalan dengan kecepatan yang sangat lambat dan sangat terbatas karena sering bertabrakan dengan pejalan kaki yang searah atau berlawanan. Standar F sudah tidak nyaman dan sudah tidak sesuai dengan kapasitas ruang pejalan kaki. Luas jalur pejalan kaki (pedestrian) < 0,5 m²/orang dengan arus pejalan kaki beragam.

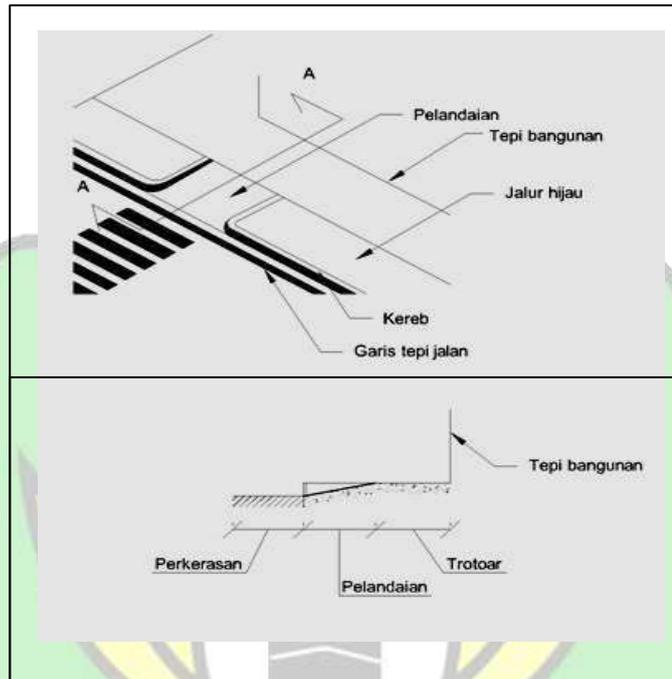
Gambar 2.8 Pelandaian di Tempat Penyebrangan Pejalan Kaki

- a. Tingkat kelandaian maksimum 12 % (1:8) dan disarankan 8 % (1:12). Agar mencapai nilai tersebut, pelandaian sebisa mungkin berada dalam zona jalur fasilitas dan apabila perlu, ketinggian trotoar bisa diturunkan.
- b. Area landai harus memiliki penerangan yang cukup terang.

Contoh gambar pelandaian pada tempat penyeberangan pejalan kaki.

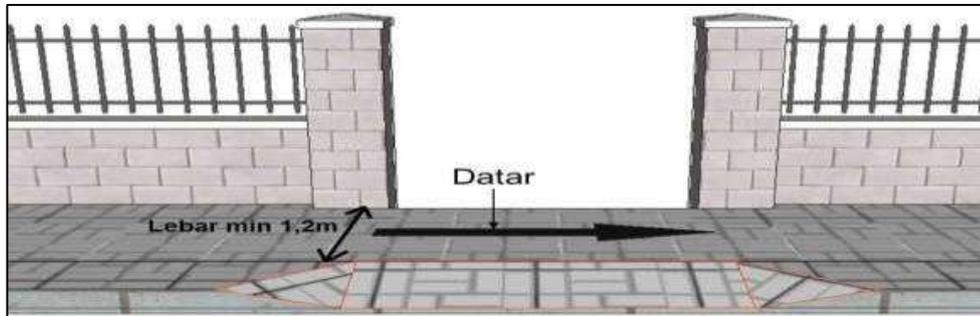
Gambar 2.9 Jalan masuk dan Pelandaian Kerb Yang Tegak Lurus

- a. mengurangi konflik antara pejalan kaki dan kendaraan.
- b. menyediakan akses bagi pejalan kaki.

c. meningkatkan visibilitas antara mobil dan pejalan kaki di jalan masuk.

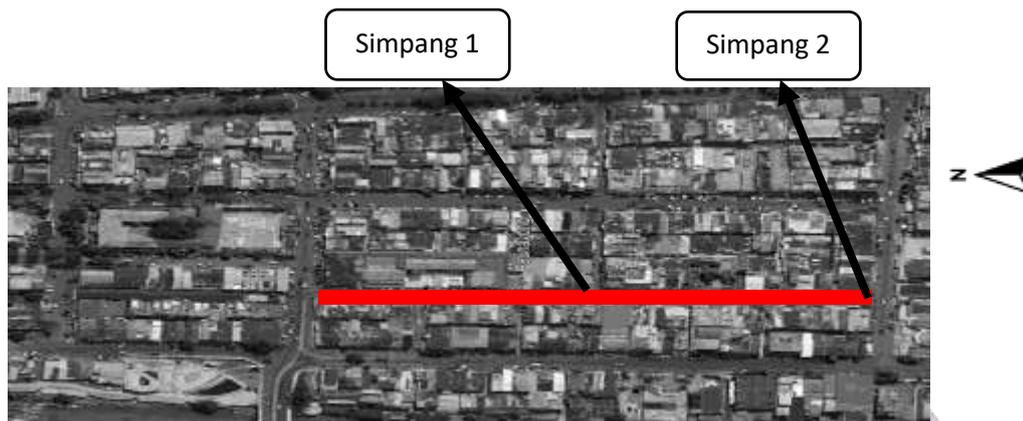
Gambar 3.7 Zona 3 Jalan Kartini

32.	Keberadaan lahan kosong	Tidak terdapat lahan kosong disekitar jalur pedestrian
33.	Keberadaan rak sepeda	Tidak terdapat rak sepeda disekitar jalur pedestrian

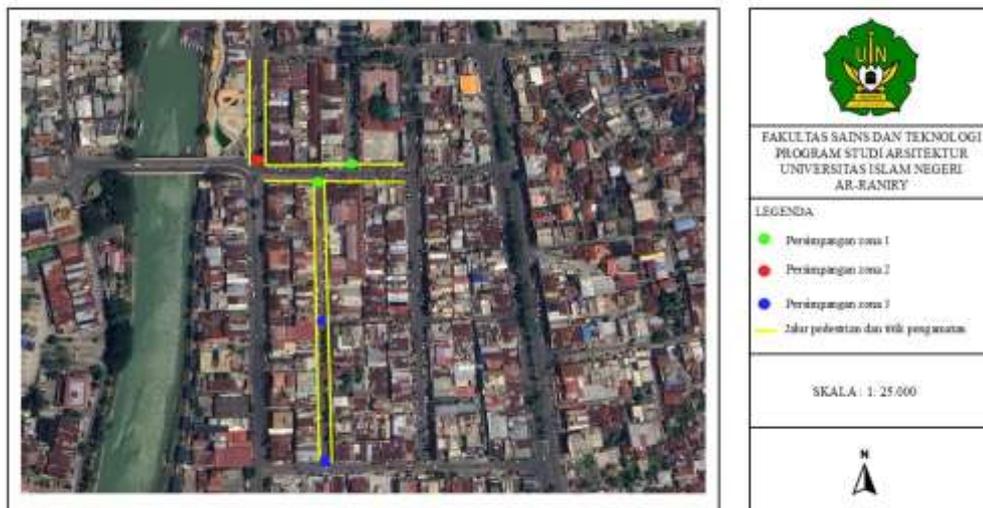
Gambar 4.1 Peta Jalan WR Supratman, Sisingamangaraja dan Kartini

Penelitian ini dilakukan di jalur pejalan kaki (pedestrian) Jalan WR Supratman, Sisingamangaraja dan Kartini. Panjang jalan WR Supratman \pm 140 m, jalan Sisingamangaraja \pm 105 m dan jalan Kartini \pm 260 m. Hasil penelitian ini diperoleh melalui observasi dan pengolahan data. Jalur pejalan kaki (pedestrian) pada Jalan WR Supratman, Sisingamangaraja dan Kartini merupakan kawasan komersial dan juga terdapat taman seramoe krueng yang cukup ramai pengunjung. Selain itu, pengguna jalan dan jalur pejalan kaki (pedestrian) Jalan WR Supratman, Sisingamangaraja dan Kartini sangat beragam mulai dari PKL (pedagang kaki lima), pejabat dan masyarakat umum.

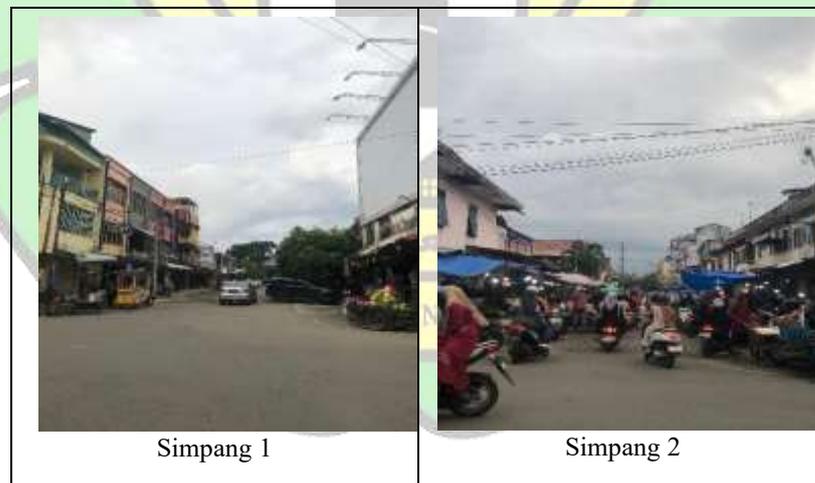
Gambar 4.2 Gambar Persimpangan Zona 1

Analisis kualitas persimpangan pada zona 1 ini berada di jalur pejalan kaki (pedestrian) jalan WR Supratman ± 140 m. Analisis kualitas persimpangan ini menggunakan pendekatan PEQI (*Pedestrian Enviromental Quality Index*), 2008. Analisis ini meliputi aspek keselamatan persimpangan.

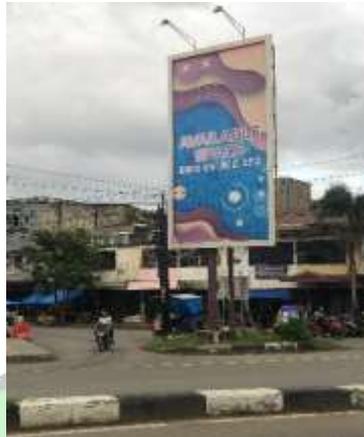
Gambar 4.3 Gambar Persimpangan Zona 2

Analisis kualitas persimpangan zona 2 berada di Jalan Sisingamangaraja ± 105 m. Analisis kualitas persimpangan ini menggunakan pendekatan PEQI (*Pedestrian Enviromental Quality Index*), 2008. Analisis ini meliputi aspek keselamatan persimpangan.

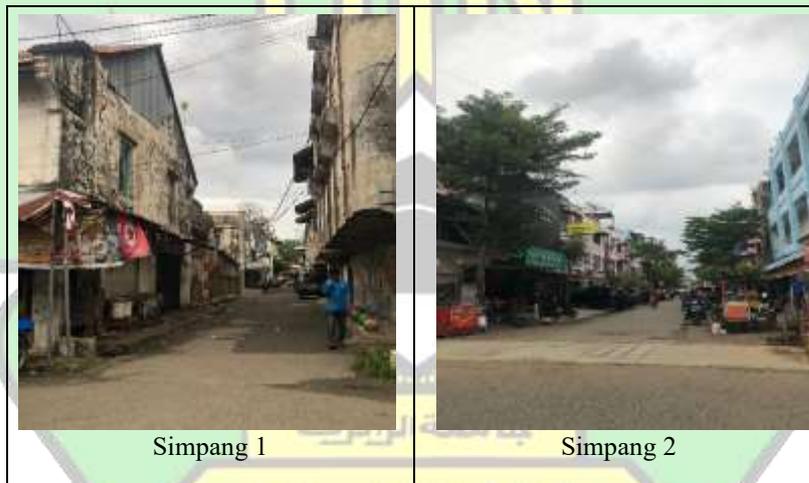
Gambar 4.4 Gambar Persimpangan Zona 3

Analisis kualitas persimpangan zona 3 berada di Jalan Kartini ± 260 m. Analisis kualitas persimpangan ini menggunakan pendekatan PEQI (*Pedestrian Enviromental Quality Index*), 2008. Analisis ini meliputi aspek keselamatan persimpangan.

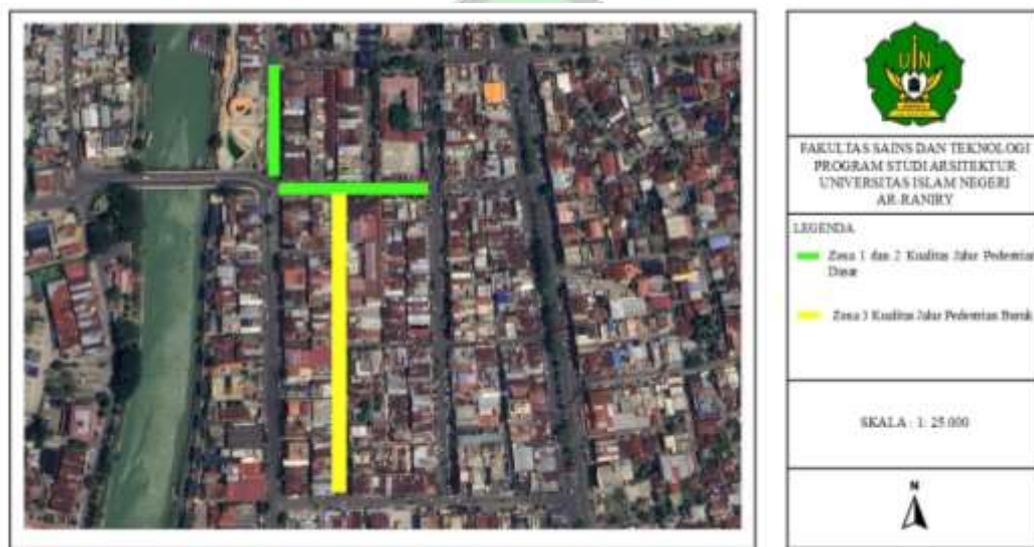
Gambar 4. 5 Peta Kualitas jalur pejalan kaki (pedestrian) Zona 1, Zona 2 dan Zona 3

Berdasarkan hasil eksisting dan analisis kualitas persimpangan dan kualitas ruas pejalan kaki koridor Jalan WR Supratman, Sisingamangaraja dan Kartini sebelumnya yang telah dilakukan maka didapatkan kesimpulan sebagai berikut:
