**KAJIAN EKISTENSI ARSITEKTUR RUMAH TRADISIONAL
ACEH PASCA PERALIHAN FUNGSI MENJADI WARUNG
KOPI DI KOTA BANDA ACEH**

TUGAS AKHIR

**FAKULTAS SAINS DAN TEKNOLOGI
UNIVERSITAS ISLAM NEGERI AR-RANIRY
BANDA ACEH
2023 M/1444 H**

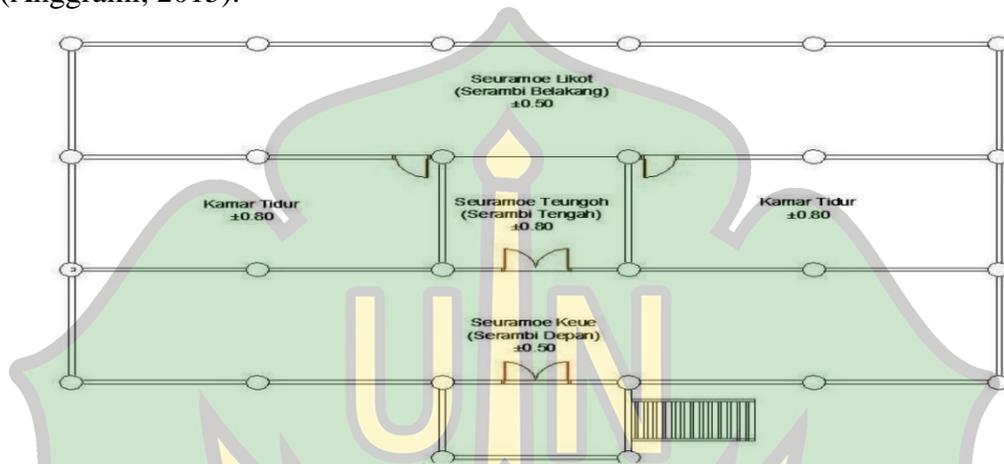
Gambar 2.1 Denah Rumah Aceh
(Sumber: Herman, 2018)

Rumah Aceh pada dasarnya merupakan rumah yang dibuat khusus untuk seorang putri yang memiliki bagian-bagian inti bangunan dengan konstruksi dasar yang memiliki tiga (3) ruang dengan 16 tiang utama. Tipe konstruksi dasar Rumah

Aceh terdiri dari satu ruang utama (*seuramo inong/seuramo teungoh*), *seuramo rinyeun* dan *seuramo likot*. Selain itu, ada juga beberapa Rumah Aceh di bangun berdasarkan fungsi maupun kebutuhan keluarga sebagai pemuka masyarakat. Akan tetapi, konstruksi rumah yang dibangun tetap sama, hanya saja ada penambahan ruang-ruang yang sesuai dengan kebutuhan kepala keluarga (Anggraini, 2015).

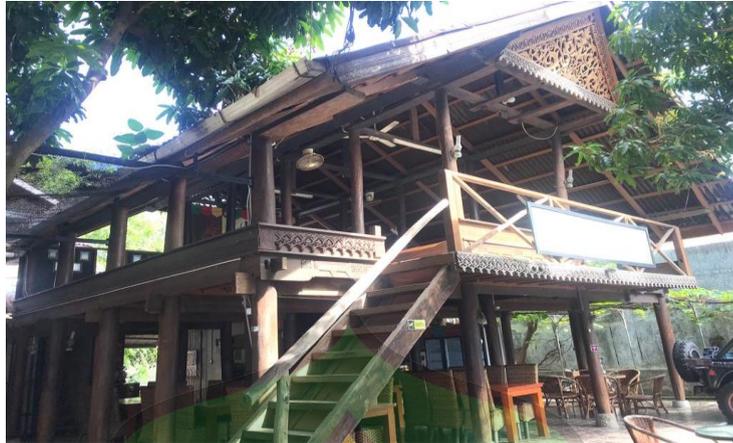
Gambar 2.2 Rumah Aceh
(Sumber: Dokumen Pribadi, 2022)

Kearifan lokal yang dapat dipelajari pada bangunan Rumoh Aceh antara lain: bentuk panggung dan kolong sebagai ekspresi terhadap lingkungan alam dan tepian sungai yang sering mengalami banjir bahkan binatang buas dimasa lalu. Tiang utama penyangga terbuat dari kayu pilihan, dinding terbuat dari bilah papan, dan bagian penutup atap dari daun rumbia. Sedangkan untuk sistem penghubung konstruksi tidak menggunakan paku, melainkan ikatan tali rotan dan pasak kayu. Sedangkan tipe atau bentuk Rumoh Aceh sendiri telah bersifat tetap (*permanency*) dengan orientasi arah bangunan, ruangan dan jumlah ruangan, serta elemen struktur utama yang terdiri dari: umpak batu, kolom (*tameh*), balok (*toi*), lantai (*aleue*), bagian atap (*tulak angen*) yang berfungsi untuk menciptakan *cross ventilation* pada bagian dalam Rumoh Aceh.

Menurut Kurnia (2017), Rumah Aceh mempunyai ciri-ciri khusus yang dapat membedakannya dengan rumah adat lainnya. Rumah Aceh mempunyai bentuk rumah panggung yang merupakan salah satu tipikal rumah yang ada di daerah Sumatera serta memiliki perbedaan karakter dengan wilayah Sumatera bagian lainnya. Rumah Aceh memiliki tinggi 2,5 meter sampai 3 meter dari permukaan tanah. Jumlah tiang penyangga rumah berkisar antara 16 dan 24 tiang tergantung jumlah ruangan yang ada di dalam rumah. Jika jumlah ruangnya ada tiga, maka jumlah tiangnya mencapai 16 tiang. Sedangkan untuk jumlah ruang 5, maka jumlah tiangnya mencapai 24 tiang.

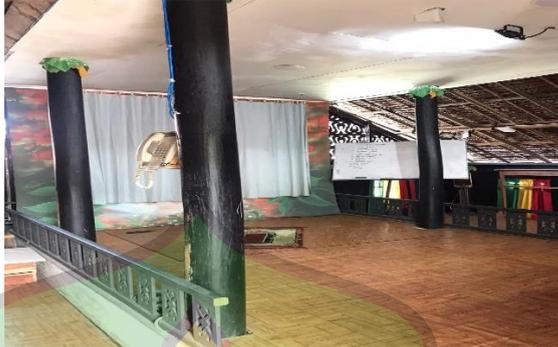
Gambar 2. 4 Serambi Tengah
(Sumber: Dokumen Pribadi, 2022)

2. Serambi tengah (*Seuramoe tunggai*)

Pada ruang tengah ini terdapat dua kamar tidur yang diberi nama *rumoh inong* dan *anjong*. *Rumoh inong* (rumah perempuan) merupakan kamar utama yang di tempati oleh tuan rumah. Kamar ini disebut *rumoh inong* dikarenakan pada hakikatnya kamar tersebut merupakan kamar untuk

istri atau permaisuri. Sedangkan anjong merupakan kamar untuk anak perempuan.

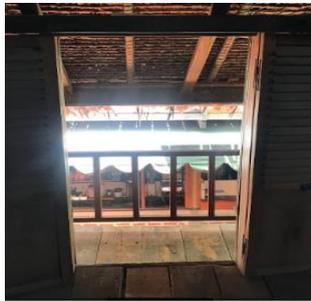
18	<i>Rungka</i>	merupakan rangka atap Rumah Aceh.

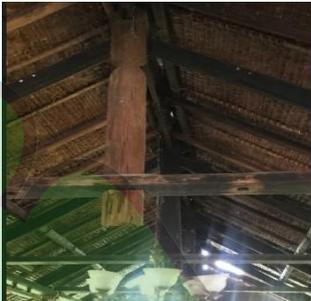
19	<i>Tuleung Rhueng</i>	merupakan tempat bersandar kasau yang terdapat pada ujung atas.

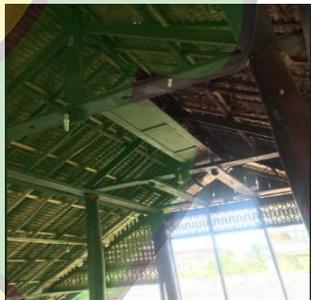
21	<i>Puteng Tameh</i>	merupakan bagian ujung tiang yang dipahat, yang digunakan sebagai penyambung balok.

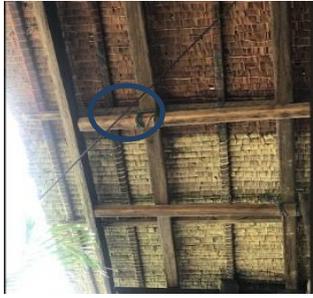
23	<i>Bue teungeut</i>	merupakan potongan kayu sebagai penahan <i>neudhuek gaseue</i> .

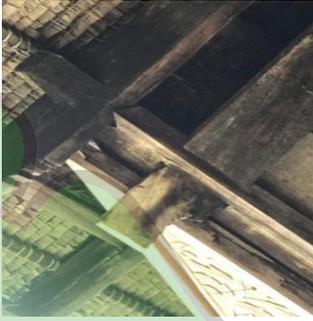
24	<i>Tulak angen</i>	merupakan celah-celah sebagai tempat berlalunya angin pada dinding sisi rumah yang memiliki bentuk segitiga.

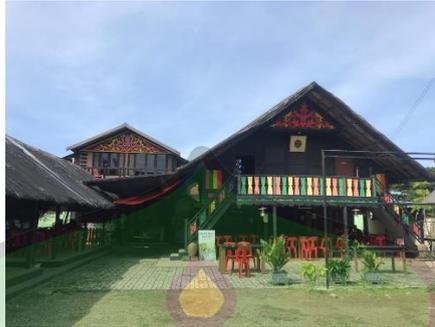
Gambar 2.10 Rumah Aceh yang berfungsi sebagai warung kopi
Sumber: Dokumen Pribadi

Menurut Nursaniah dkk (2019), Rumah Aceh adalah rumah yang memiliki tipe bangunan rumah vernakular terbesar dan tertinggi dari semua yang ditemukan di Provinsi Aceh. Rumah Aceh merupakan rumah yang berdiri di atas tiang yang disandarkan pada batu datar maupun alas yang terbuat dari beton. Rumah Aceh memiliki ruangan bawah yang digunakan untuk menyimpan barang seperti kayu untuk konstruksi, kayu bakar, tanaman, dan lain sebagainya. Masyarakat Aceh

mulai membudayakan kembali Rumah Aceh untuk digunakan sebagai tempat berbisnis (memfungsikan Rumah Aceh sebagai *café* atau warung makan), maupun digunakan sebagai gedung pertemuan.

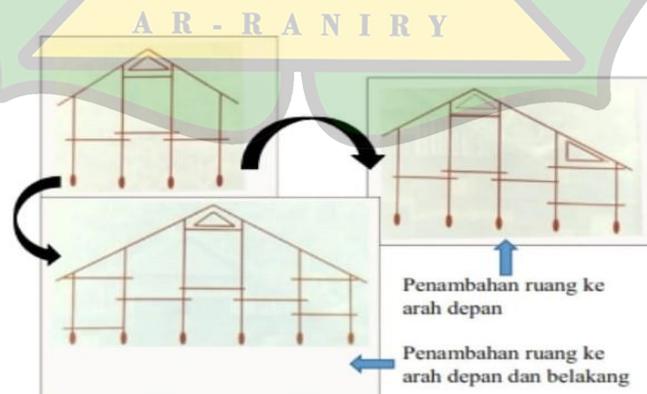
Gambar 2.11 Rumah Aceh yang diperluas
Sumber: Nursaniah dkk, 2019

Menurut Nursaniah dkk (2019), Rumah Aceh terdiri dari tiga bagian ruang, yaitu: pertama, beranda muka yang disebut dengan *seuramo keue* atau disebut juga dengan *seuramo rinyeun*. Kedua, serambi belakang yang disebut dengan *seuramo likot*. Ketiga, bagian utama yang disebut dengan bagian tengah, yang dibangun lebih tinggi dari pada lantai serambi yang disebut dengan *tungai*. Pada dasarnya Rumah Aceh dapat diperluas dengan menambahkan ruang ke arah depan maupun belakang rumah yang biasanya digunakan sebagai area masuk ke dalam rumah. Rumah Aceh rata-rata terdapat ukiran pada fasadnya, baik itu ukiran yang tembus maupun yang tidak tembus.

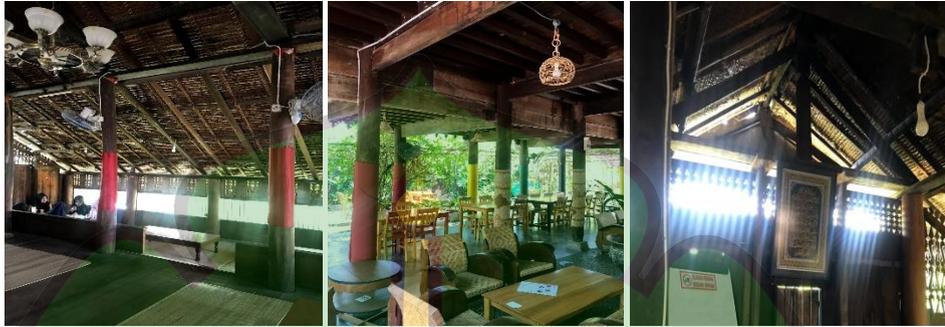
Gambar 4.2 Bentuk Rumah Aceh Ateuk Munjeng

Rumah Aceh yang ada di Ateuk Munjeng masih memiliki 3 serambi utama, bangunan masih berbentuk rumah panggung, masih menggunakan tiang penyangga dan memiliki bentuk atap segitiga.

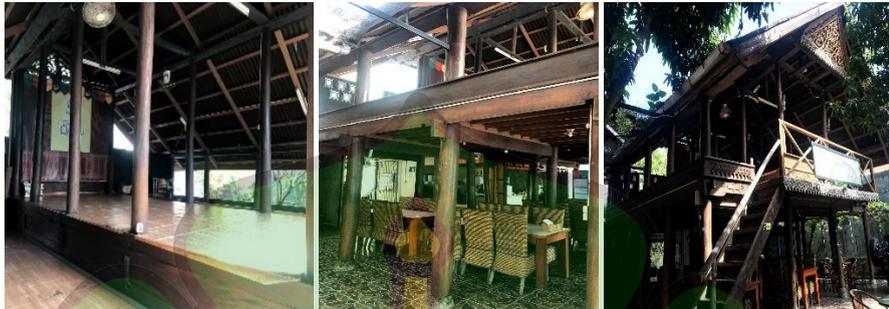
Gambar 4.3 Bentuk Rumah Aceh Jeulingke

Rumah Aceh yang ada di Jeulingke sudah tidak ada lagi 3 serambi utama. Akan tetapi, bangunan masih berbentuk rumah panggung, masih menggunakan tiang penyangga dan memiliki bentuk atap segitiga.

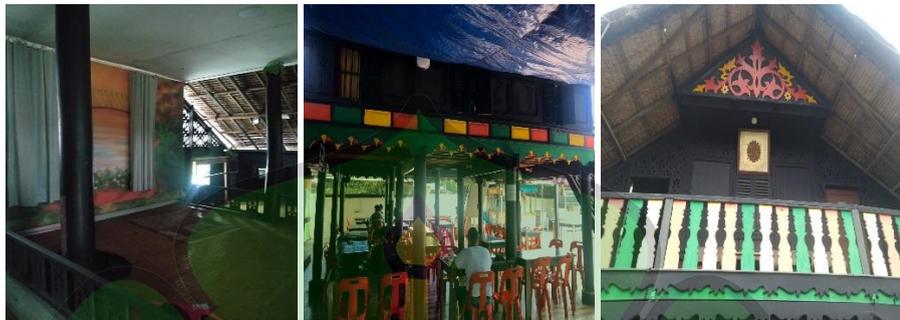
Gambar 4.4 Bentuk Rumah Aceh Lampineung

Rumah Aceh yang ada di Lampineung sudah tidak ada lagi 3 serambi utama. Akan tetapi, bangunan masih berbentuk rumah panggung, masih menggunakan tiang penyangga dan memiliki bentuk atap segitiga.

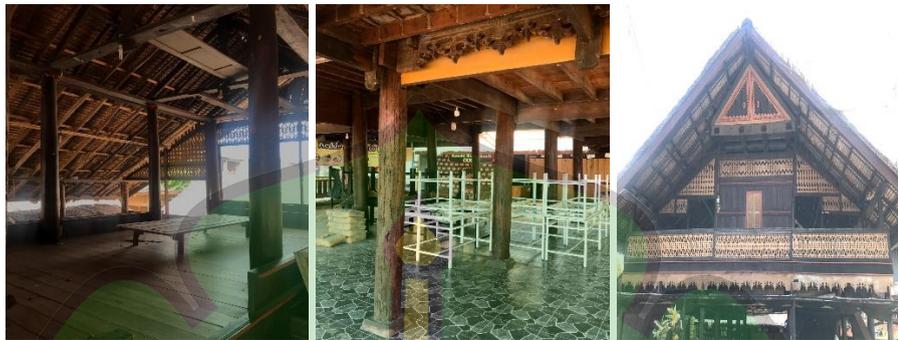
Gambar 4.5 Bentuk Rumah Aceh Lambhuk

Rumah Aceh yang ada di Lambhuk masih memiliki 3 serambi utama, bangunan masih berbentuk rumah panggung, masih menggunakan tiang penyangga dan memiliki bentuk atap segitiga.

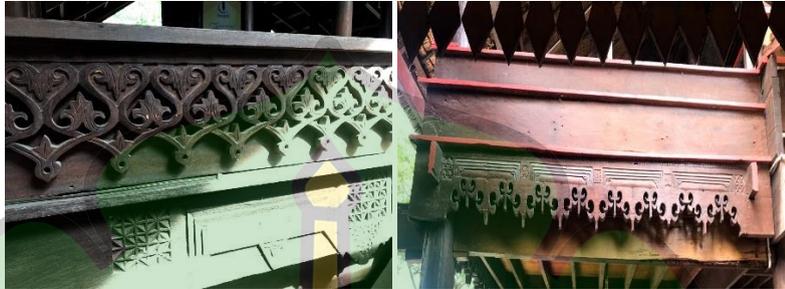
Gambar 4.7 Ragam Hias Rumah Aceh Jeulingke
(Sumber: Dokumen Pribadi)

Rumah Aceh Jeulingke masih menggunakan hiasan-hiasan pada rumah. Hiasan yang digunakan seperti bentuk flora dan fauna saja. Akan tetapi, hiasan-hiasan yang digunakan hanya di tempat-tempat tertentu saja dan ada beberapa perubahan maupun pengurangan hiasan pada rumah.

Pada tabel di atas menunjukkan bahwa hiasan-hiasan yang ada di Rumah Aceh Jeulingke sama sekali tidak ada yang memiliki motif keagamaan. Akan tetapi, rumah ini hanya memiliki beberapa hiasan yang bermotif flora dan fauna. Pada bangunan ini memang terlihat sangat jelas bahwa rumah ini banyak mengalami perubahan terutama sekali dibagian motif-motifnya. Banyak motif-motif lainnya yang sudah dihilangkan di rumah ini. Faktor utama pengurangan ini, biasanya karena sudah mengalami kerusakan yang parah sehingga, hiasan-hiasan itu sudah tidak layak untuk dipakai. Pemilik dari rumah ini pun tidak membuat kembali hiasan-hiasan yang sudah rusak tersebut dan hanya memakai hiasan yang sudah tersedia saja.

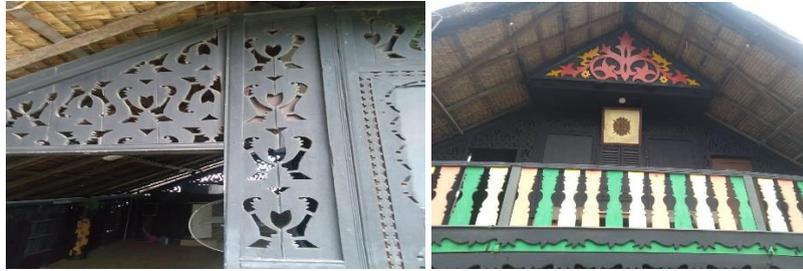
Gambar 4.8 Ragam Hias Rumah Aceh Lampineung

Rumah Aceh di Lampineung masih menggunakan hiasan-hiasan pada rumah. Hiasan yang digunakan seperti bentuk flora dan fauna saja. Akan tetapi, hiasan-hiasan yang digunakan hanya di tempat-tempat tertentu saja dan ada beberapa perubahan maupun pengurangan hiasan pada rumah.

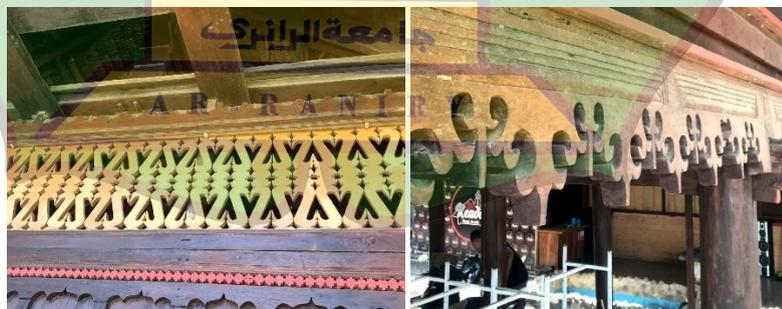
Gambar 4.9 Ragam Hias Rumah Aceh Lambhuk

Rumah Aceh Lambhuk masih menggunakan hiasan-hiasan pada rumah. Hiasan yang digunakan seperti bentuk flora dan fauna saja. Bukan hanya itu, disetiap sudut ruangan rumah masih terdapat hiasan-hiasan walaupun ada beberapa pengurangan hiasan pada rumah.

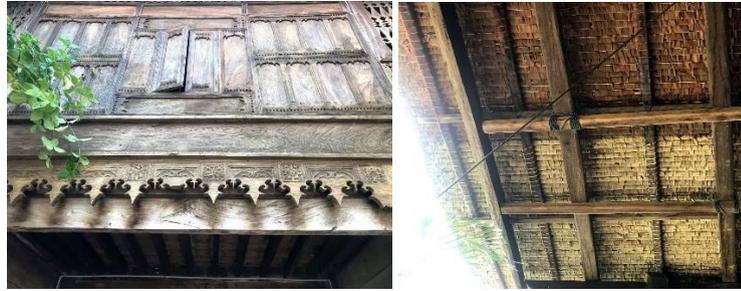
Gambar 4.10 Material Rumah Aceh Ateuk Munjeng

Rumah Aceh Ateuk Munjeng masih menggunakan material utama kayu dan keseluruhan bangunan rumah masih menggunakan kayu. Bukan hanya itu, rumah ini juga masih menggunakan atap yang terbuat dari material rumbia sebagai penutup atapnya.

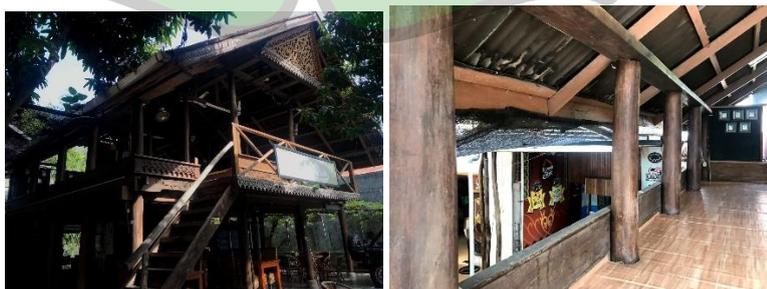
Gambar 4.11 Material Rumah Aceh Jeulingke

Rumah Aceh Jeulingke masih menggunakan material utama kayu dan keseluruhan bangunan rumah masih menggunakan kayu. Akan tetapi, rumah ini tidak menggunakan atap rumbia sebagai penutup atapnya. Oleh karena itu, rumah ini mengganti atap rumbia menjadi atap seng.

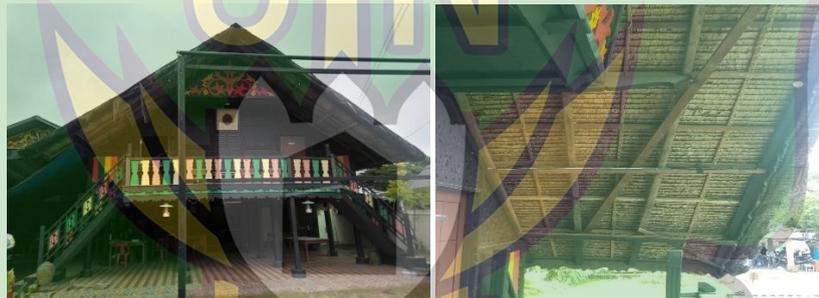
Gambar 4.12 Material Rumah Aceh Lampineung

Rumah Aceh di Lampineung masih menggunakan material utama kayu dan keseluruhan bangunan rumah masih menggunakan kayu. Bukan hanya itu, rumah ini juga masih menggunakan atap yang terbuat dari material rumbia sebagai penutup atapnya.

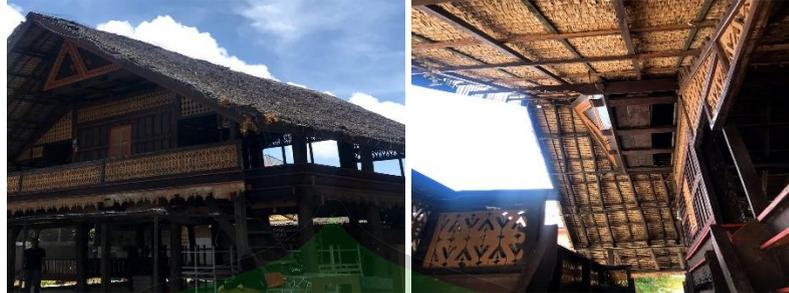
Gambar 4.13 Material Rumah Aceh Lambhuk
(Sumber: Dokumen Pribadi)

rumah ini juga masih menggunakan atap yang terbuat dari material rumbia sebagai penutup atapnya.

Pada tabel di atas menunjukkan bahwa Rumah Aceh yang ada di Lambhuk juga merupakan Rumah Aceh yang menggunakan material kayu di keseluruhan rumahnya, mulai dari bangunan dasar, dinding maupun jendelanya masih sama seperti sebelumnya. Atap yang dipakai pun juga terbuat dari rumbia sehingga, rumah ini tetap menyediakan nuansa Rumah Aceh seperti di masa lalu. Walaupun bangunan ini sekilas masih sangat sempurna, rumah ini sudah tidak memakai dinding di bagian atas rumah seperti Rumah Aceh pada umumnya.
